# 近代土木遺産としての旧函館軍事要塞跡地の現状\*

Current State of Hakodate Military Fortress Site of Civil Engineering Heritage

旧函館軍事要塞（以後、函館要塞）は日露戦争を控えた西暦 1898（明治 31）年に、対ロシア防備のため旧陸軍が函館山に建設した軍事施設である。要塞施設は貴重な歴史的戦争遺跡であり、また、当時の土木技術の中でも高度な技術を持って建設された建造物であることから土木遺産としても非常に高い価値を有している。このような背景から、函館要塞はその歴史的あるいは文化財的に非常に価値ある近代土木遺産として注目されており、後世に継承すべく保存対策や教育資源または観光資源としての利活用が強く望まれている。本論文は、函館要塞の歴史的意義から現在の各要塞施設の保存状態について記述し、函館市が3カ年に渡って実施した現地調査をもとに行った要塞施設の劣化診断結果について報告するものである。

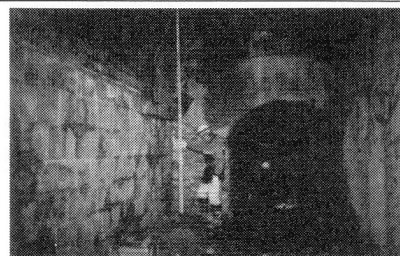
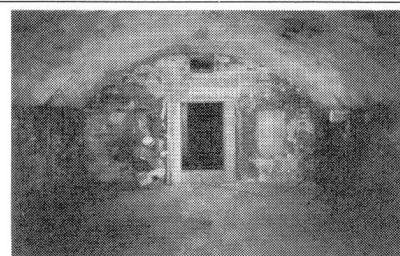
写真－２ 御殿山第一砲台の現況 (撮影：小林竜太)

御殿山第一砲台は，函館山頂上の展望台や各放送局の中継所周辺に位置している。御殿山第一砲台には，当時 28cm 榴弾砲 (砲戦砲台) が 4 門備えてあったが，現在は放送局中継所の直下に位置しているため砲座は確認することができない。しかし，地下式掩蔽部 (通路，砲具庫，物置等) は展望台下に現存しており，現在でもその内部を確認することができる。しかしながら，損傷度合いは小さいものの整備が成されていない状況であるため，要塞遺構として保存されているとは云えない状態にある。写真－２には御殿山第一砲台の現況写真を示している。

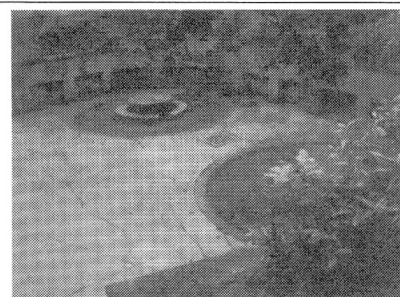
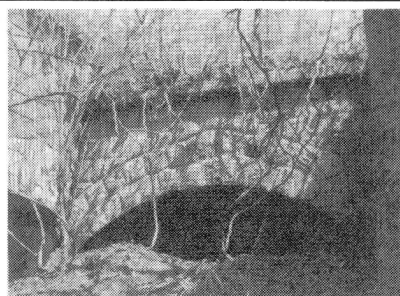
写真－３ 御殿山第二砲台の現況 (撮影：進藤義郎)

御殿山第二砲台は、函館山頂上付近のつつじ山駐車場に近接して位置している。御殿山第二砲台には、当時28cm 榴弾砲（砲戦砲台）が6門備えてあった。砲座はほぼ当時のままの形で保存されており、現在は砲床にテーブルやベンチが設置されて一般に公開されている。しかしながら、各砲座間にある地下式掩蔽部は腰壁の煉瓦部が凍害によって大きな損傷を受けているため立入りが禁止されている。地上式の砲具庫や弾薬庫も残存しているが、これらも損傷度合いが激しく、その一部ではアーチ天井部が完全に崩落している箇所も見受けられる。また、建設当時に運搬路あるいは砲台へのアクセス路として利用されていたと考えられる石積みのアーチ型式隧道（道内でのこの種の石積み隧道は非常に珍しく貴重な遺構である）も残存しているが、土砂に埋没している状態であり、かつ隧道内部の側壁が一部で崩落していることから現在は立入りが禁止されている。写真-3には御殿山第二砲台の現況写真を示している。

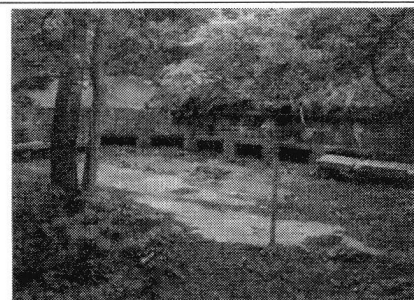
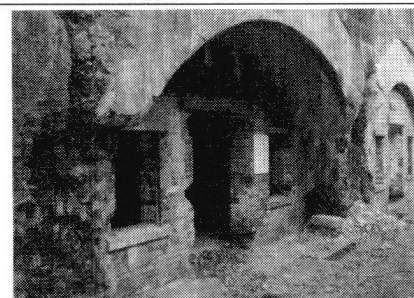
写真-4 薬師山砲台の現況（撮影：小林竜太）

薬師山砲台は、函館山散策路の終点に位置しており、現在は一般公開されている。薬師山砲台は、御殿山第一砲台の補助的な役割を果たしたとされる砲台であり、砲座（15cm 臼砲、側防砲台堡壘、当時4門）、棲息掩蔽部（砲具庫および砲側庫）、貯水槽、濾過層、監守衛舎、観測所により構成されている。棲息掩蔽部の腰壁が凍害による損傷を受けており、また、連絡路や遊歩道の石垣が一部で崩落しているものの、遺跡としての保存状態は比較的良好な状態にある。写真-4には薬師山砲台の現況写真を示している。

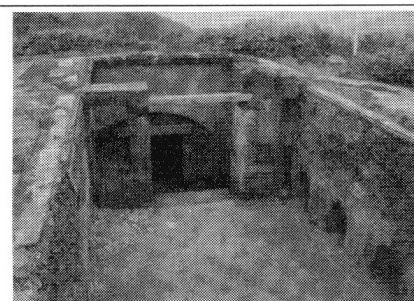
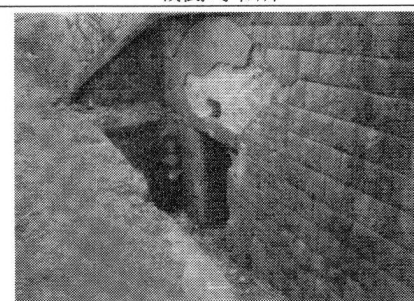
写真-5 千畳敷砲台の現況（撮影：小林竜太）

千畳敷砲台は函館要塞の中でも最も規模が大きく、函館山の背の部分に位置している。砲台跡地も2箇所現存しており、28cm 榴弾砲（砲戦砲台）を備えた第一砲台（6間）と15cm 臼砲（側防砲台堡壘）を備えた第二砲台（2間）に区分されている。第一砲台には当時3箇所の砲座が設けられていたが、現在はその中央部の砲座上に無線通信所施設があるため2箇所の砲座のみが確認できる。また、第一砲台、第二砲台にはそれぞれ観測所が近接して位置している。いずれも観測座は凍害による劣化が激しいが、その地下にある通信室は比較的良好な保存状態にある。これら以外にも千畳敷砲台には様々な要塞施設が数多く残存しており、整備が成されていない状況ではあるが、施設自体はいずれも比較的良好な状態で保存されている。特に、千畳敷砲台の最南端には戦闘司令部がある。戦闘司令部は当時砲兵指揮官司令所とも呼ばれ、各砲台からの情報収集や司令を発する施設として機能したものであり、函館要塞の中枢を担う施設であったと考えられている。現在は上屋は残されておらず、また、下部構造や地下施設（掩蔽部、待機室、通信室）では劣化

の進行が見受けられるものの、ほぼ当時のままの完全な形で現存している。地下式構造の戦闘司令所は、明治に建設された日本国内の要塞施設の中では非常に珍しいとされていることから函館要塞施設の中で最も貴重かつ重要な遺構であるものと考えられる。写真-5には千疊敷砲台跡地の現況写真を示している。

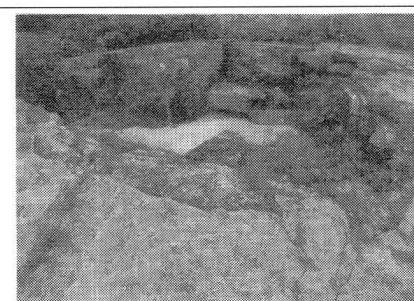
写真-6 入江山観測所の現況（撮影：小林竜太）

入江山観測所は、入江山散策路の終点（つつじ山駐車場から千疊敷砲台に繋がる道を徒歩で20分程度）に位置している。観測所に向かう途中には訓練用の八八式海岸射撃具砲座が確認されるが、これは明治期ではなく昭和初期に建設されたものである。入江山観測所は、観測座とその地下にある電話室から構成されている。観測座のコンクリートは凍害による損傷が激しく、相当な深度まで割れが達している。また、地下構造の電話室も側壁やアーチ天井の損傷が激しく、特に天井の中心部はアーチを二分するような大きな割れが生じており非常に危険な状態にある。よって、観測所上部の見学は可能であるが、地下構造部は危険のため立入りが禁止されている。写真-6には入江山観測所跡地の現況写真を示している。

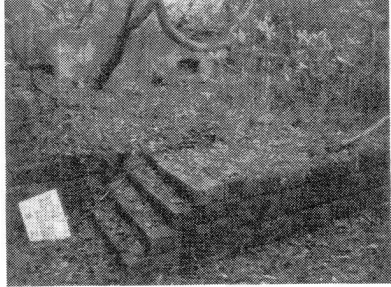
| 写真-7 立待保塁の現況（撮影：大久保市郎） | |

立待保塁は鞍掛山の山頂付近に位置しており、砲台を有する要塞施設の中では最も遅くに建設を開始した施設である。立待保塁は9cmカノン砲を4門備えた側防砲台保塁であり、首線方向は市街地に向いている。2門編成の第一砲座と第二砲座があり、いずれも現存している。砲座の床はコンクリート製の頑丈な床版構造であるが、堆積した腐植土上に樹木や雑草が繁茂しており、コンクリート表面は露出していない状態になっている。立待要塞には砲台保塁の他に照明所（電灯）や3箇所の低地観測所があるが、これらはほぼ完全な形で現存している。写真-7には立待保塁跡地の現況写真を示している。

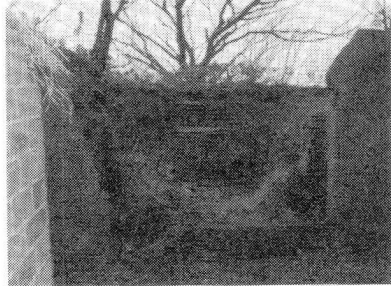
| 写真-8 穴澗低地観測所の現況（撮影：大久保市郎） | |

穴澗低地観測所は、函館山の裏側にあたる穴澗岬周辺に位置している。地形的に非常に厳しく、海側に迫り出した断崖の上に建設された施設であり、建設工事は困難を極めたものと推察される。主要施設は、照明所（電灯）と低地観測所であり、照明所の構造は立待保塁のそれと同一のものである。穴澗要塞には計3箇所の低地観測所が配備されていたが、いずれも観測座はその構造や輪郭が明瞭であり、保存状態は比較的良好である。しかしながら、穴澗低地観測所までの連絡路が整備されていないことから現在は立入りが禁止されている。写真-8には穴澗低地観測所跡地の現況写真を示している。

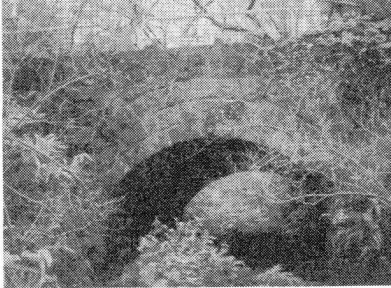
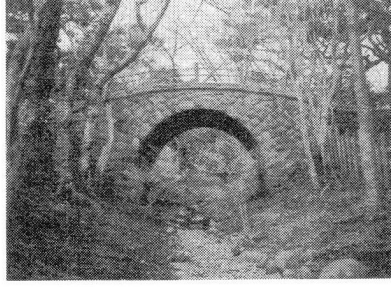
| 写真-9 軍用1号橋、白川橋の現況（撮影：進藤義郎） | |

が現存している。これは要塞建設時に工事用道路（資材運搬用）の一部として計画・施工された軍用橋であり、砲台や建設資材等の重荷重を支持するために三重の湾曲したアーチリング構造となっているのが特徴である。

また、現函館公園内には道内最古とされる石積みアーチ橋（白川橋：明治14年架橋）が現存しているが、軍用1号橋の積み石と類似していることから、これらは同時期に近接して建設された可能性が高いと考えられている。写真-9には石積みアーチ橋の現況写真を示している。

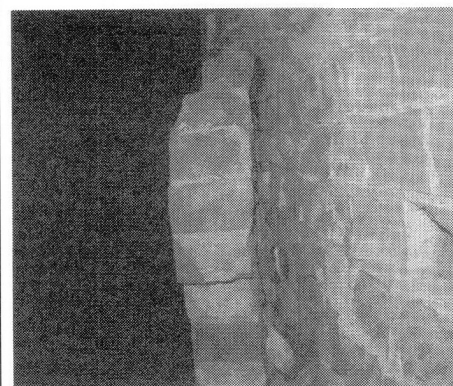
写真－10 煉瓦材の凍害劣化の状況（撮影：朝倉啓仁）

千疊敷砲台（特に戦闘司令部）ではこれとは異なり、方向性のない不規則なひび割れが卓越して発生していた。ひび割れは、そのほとんどが補修を要するひび割れ幅の0.2 mm 以上であり、最も大きい箇所では30 mm 程度にも達していた。いずれのひび割れも漏水やエフロレッセンスの析出を伴ったものが多く、これは背面土砂から水分が供給されていることを示唆している。また、千疊敷砲台の戦闘司令部下部構造や観測座や入江山観測所の観測座では広範囲に渡るスケーリング（凍害によりコンクリートペースト部分が劣化して粗骨材が露出する現象）が確認された。ひび割れの発生要因は、掩蔽部のアーチ天井に関してはアーチ部を支持する腰壁（煉瓦）の剥落や倒壊によるアーチ全体の不等沈下が主要因であるものと考えられる。また、千疊敷砲台で見られた方向性のないひび割れは、その性状と損傷状況から判断すると凍害劣化による可能性が高いものと推察される。写真－10 は御殿山第二砲台で撮影された煉瓦部の拡大写真を示したものであるが、これより、ひび割れや背面土砂から供給された水が凍結して膨張し、その結果、煉瓦材が前面に押し出されている様子が明瞭に確認できる。

水の凍結膨張による煉瓦の押し出し

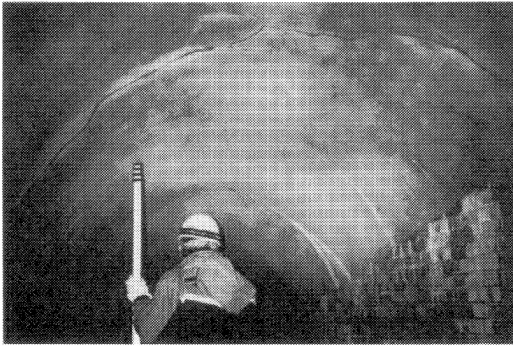
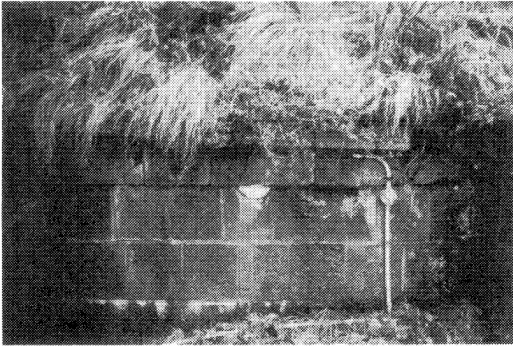
写真－１１ 御殿山第一砲台の主要損傷写真 (撮影：小林竜太)

| | コンクリートアーチ部のひび割れ | 石積み擁壁笠石部の前面移動 |

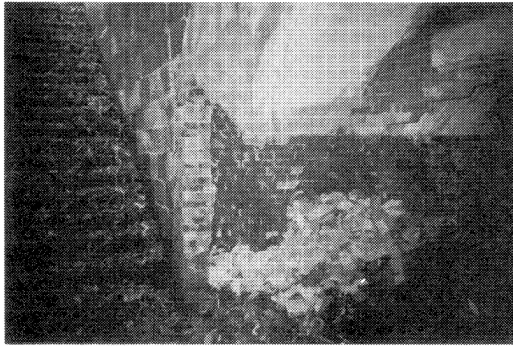
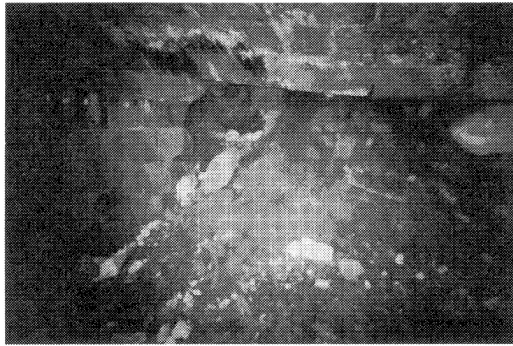
写真－１２ 御殿山第二砲台の主要損傷写真 (撮影：小林竜太)

（b）煉瓦材に着目して考察する。煉瓦は主として掩蔽部の腰壁に用いられているが、その損傷は特に外気に曝される領域において顕著である。損傷度合いが大きい箇所では、あたかも人為的に粉砕されたかのような状態となっており、レンガが広範囲に渡って剥落して脚壁部材としての断面が大きく欠損している。この要因は紛れもなく凍害（凍結融解作用）によるものであり、レンガ表面の漏水やエフロレッセンスの析出状況から判断しても水が常時絶え間なく供給されており、これが更なる凍結融解作用を助長しているものと推察される。掩蔽部の脚壁は、コンクリートアーチ部材を支持する重要部材であることから、現在の状態のまま放置すれば掩蔽部全体の

崩壊に繋がる可能性が高いものと考えられる。従って、早急に対応策を講じる必要があるものと判断される。

（c）石材に着目して考察する。石材は、石積み擁壁と石積み隧道に用いられているが、擁壁に関しては壁全体あるいは壁頂部（笠石部）の前面移動やはらみ出しが主たる損傷であった。これは壁背面に樹木が繁茂しており、この樹木の根が成長して石積みを前面側に押し出しているためである。一方、御殿山第二砲台の石積み隧道では、縦方向中央部において側壁から背面土砂が流出している状況が確認された。また、アーチ天井中心部でも一部の積み石が崩落している。これらの要因に関しては今後の詳細調査が必要であるが、土被り（上載土の高さ）の大きな損傷区間は側面土圧による側壁の変形に起因して天井部の積み石が崩落したものと考えられる。

| | レンガ積み壁の剥離・剥落 | 石積み隧道内部の側壁部の崩落 |

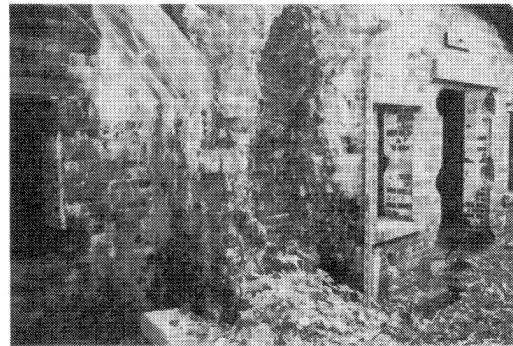
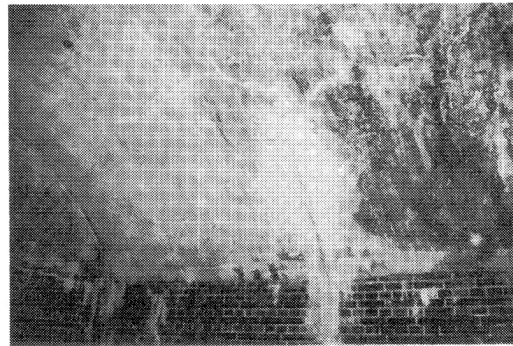
写真－１３ 薬師山砲台の主要損傷写真 (撮影：小林竜太)

| | レンガ積み壁の剥離・剥落 | コンクリートアーチ部のひび割れ・エフロ析出 |

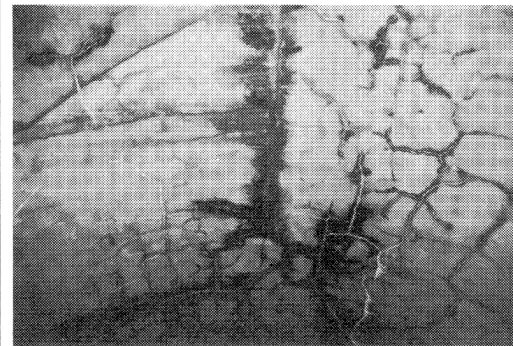
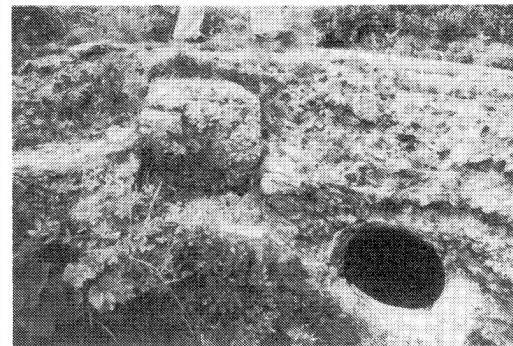
写真－１４ 千畳敷砲台の主要損傷写真 (撮影：小林竜太)

| | コンクリートアーチ部のひび割れ | コンクリート表面のスケーリング |

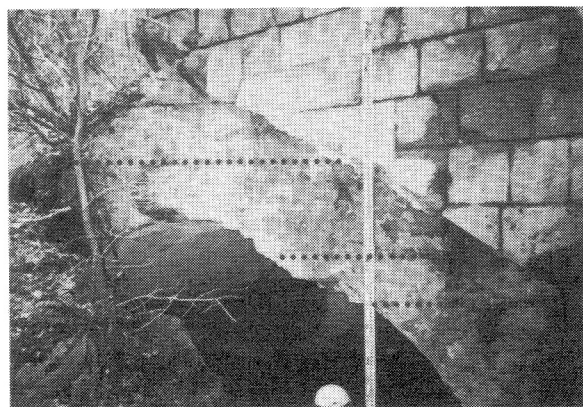
写真－18 コンクリートアーチ部の打継部の状況

であり、ジャンカが内在する供試体では著しく強度が低下することを示している。最も大きな強度が得られたのは薬師山砲台であり、御殿山第二砲台とともに約 30 N/mm<sup>2</sup> の強度が得られている。一方、御殿山第一砲台、千疊敷砲台および入江山観測所では、薬師山砲台と比較して 1/2 程度の強度となっていることが分かる。なお、静弾性係数に関してもその傾向は圧縮強度試験結果とほぼ同様であった。写真－18には御殿山第二砲台のコンクリートアーチ部を拡大して示している。これより、水平方向の層状に約 30～50cm の厚さで打設および締固めた形跡（図中、点線）が確認されており、ジャンカ部分はこの打継部の下面側であるものと推定される。

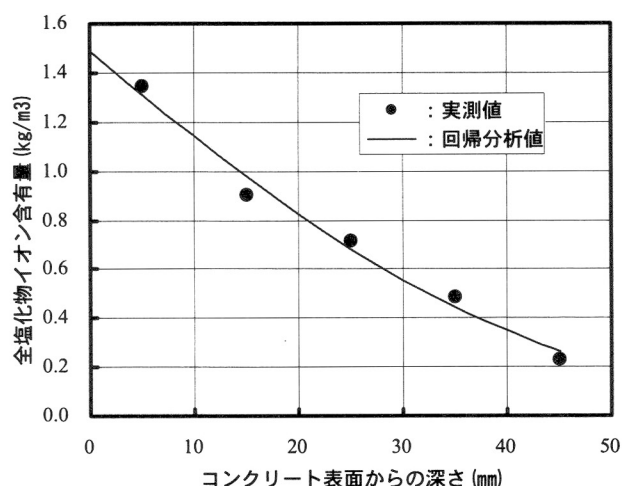
図－2 塩化物イオン量の深さ方向分布図

これより、塩化物イオン量分布はコア表面から内部に向かうに従って減少した分布性状を示しており、これは飛来塩分の影響を受けているものと考えられる。また、建設後の経年を 100 年と設定してフィックの拡散方程式を用いて回帰分析した結果も併せて示したが、表面塩分量は  $1.5 \text{ kg/m}^3$  程度、見掛けの拡散係数は  $0.06 \text{ cm}^2/\text{年}$  程度と小さい値であった。これより、函館要塞施設は飛来塩分の影響を受ける環境下にあるものの、直接海洋に面してはいないため、その程度は小さいものと考えられる。

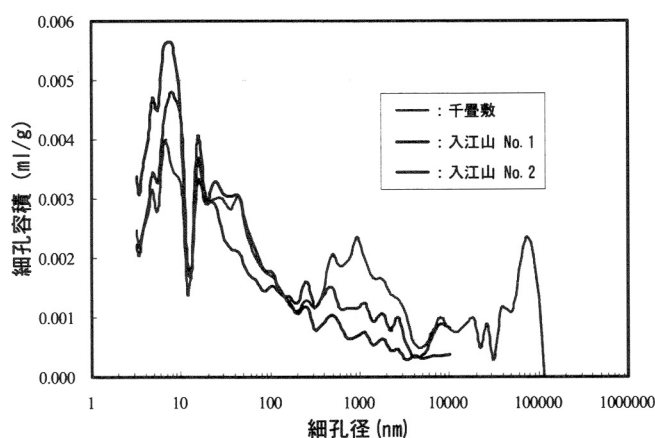
図－3 細孔径容積－細孔径の関係

これより、千畳敷砲台、入江山観測所ともに小さい細孔径に細孔径容積がシフトしており、コンクリート試料中の硬化ペーストは耐凍害性に優れているものと考えられる。従って、千畳敷砲台や入江山観測所で見られた露天部分の著しいスケーリング（凍結融解作用によるコンクリートのペースト領域が劣化する現象）は、粗骨材の密度および吸水率試験で得られた結果による主として低品質の粗骨材の使用に起因するものと推察される。
