## 現存する日本最古の鋼板桁道路橋 明治橋の構造・材料調査\*

Investigation of the Structure and the Material of the Oldest Road Bridge; MEIJI BASHI which is Steel Plate Girder Bridge

明治橋は1902年に架設された道路橋鋼2主I桁橋である。現在の位置に架設されて以来103年間、現役で供用されており明治期の鋼道路橋として非常に貴重な橋梁遺産である。今後も供用を継続し保存するべきであり、そのためにはなんらかの補修・補強対策が必要である。

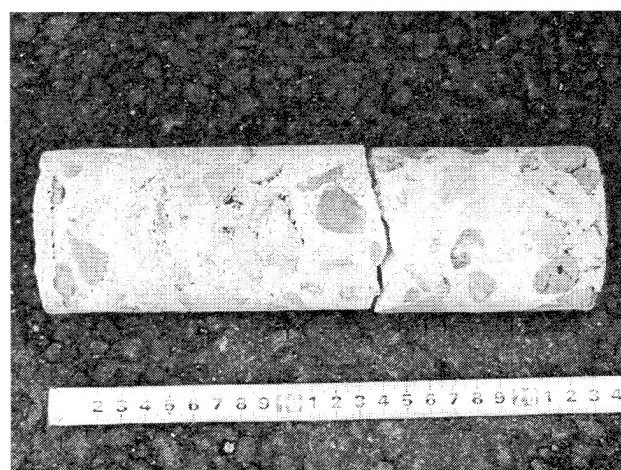
写真－８ 床版コンクリートコア

現地調査の際に床版コンクリートをコア抜きし、採取コアより圧縮強度試験を実施した。表－３に強度試験結果を示す。圧縮強度は18.6～25.4N/mm<sup>2</sup>と現在使用されているコンクリートと同程度であるが、静弾性係数は非常に低い値を示した。写真－８に現地で採取したコアの状況を示す。コア表面を観察した結果、拡大写真に見られるように骨材周りに若干大きめの空隙が多く見られた。静弾性係数が低い結果となった要因として骨材周りの空隙の存在が考えられる。ただし、静弾性係数の値はコンクリートの配合、粗骨材自身の強度およびマトリクスと粗骨材の界面付着強度など、種々の要因の影響を受けることが考えられ、今後、コアコンクリートの微細構造の観察と分析を実施する予定である。

床版張出し端部のひび割れ状況より、床版コンクリートがトラフ状底板の上底面高さで水平ひび割れが進展し、上下に分割されている状況が確認できる。今回採取したコンクリートコア試験体はすべて写真-8に示したように床版コンクリート下面から約 100mm の位置で破断しており、水平ひび割れは床版コンクリート健全部と判断していた範囲においても進展している。床版コンクリート陥没部においては下面側で骨材のみが残った状態となっており、セメント成分の流出と擦りみきが原因と考えられる。

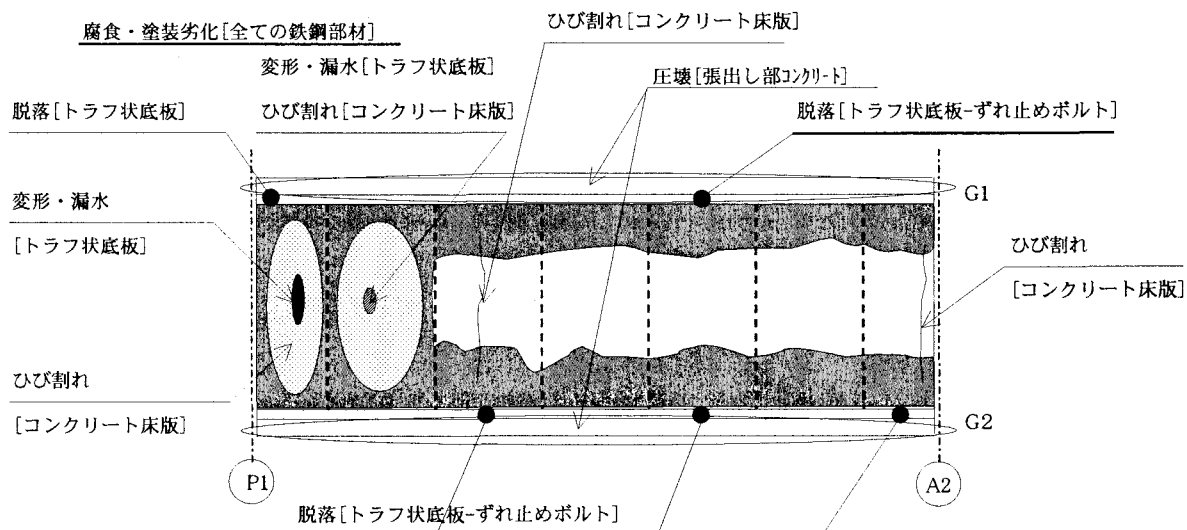
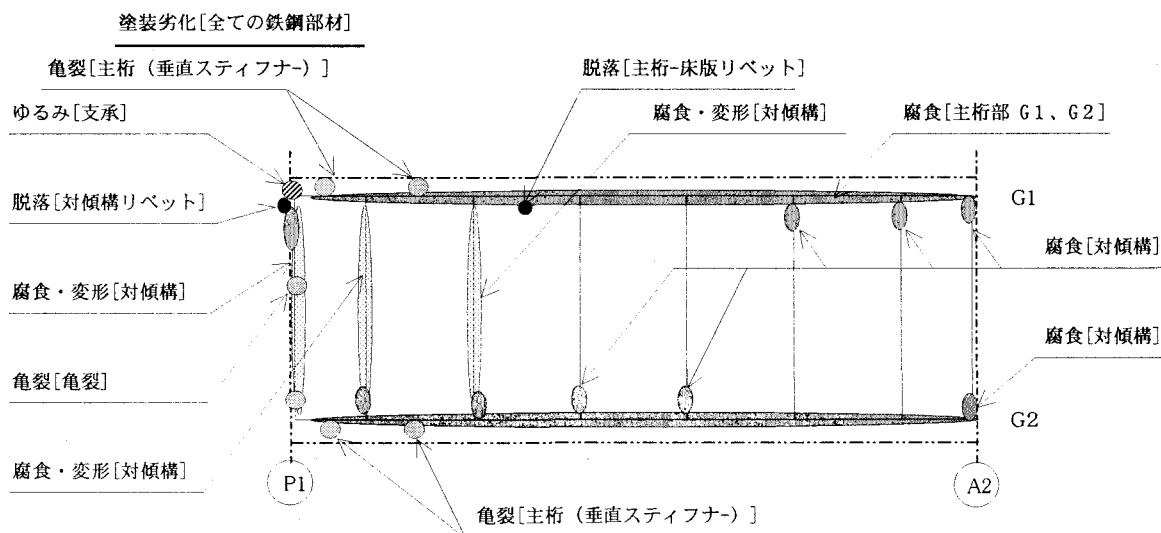
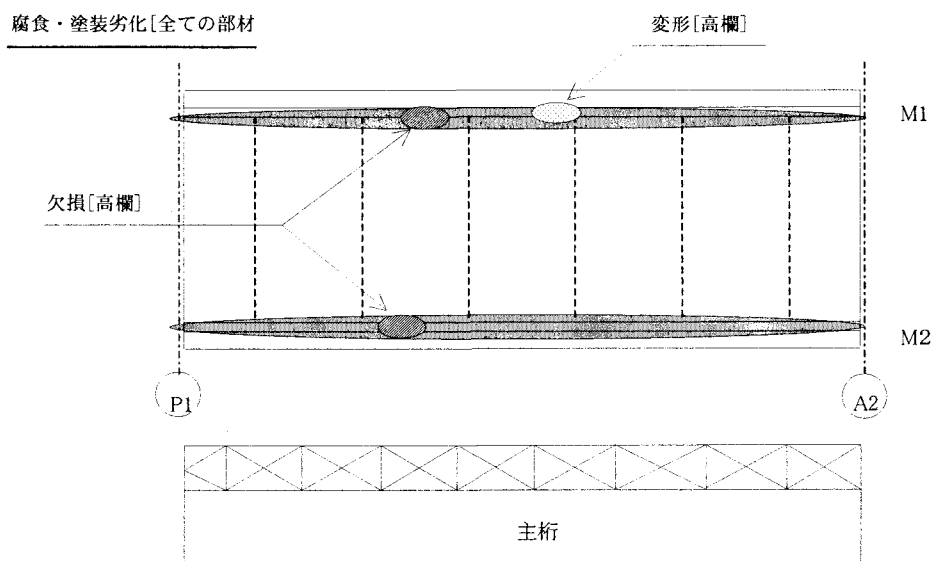
図－4 明治橋損傷状況の概要

明治橋損傷度調査結果の概要を図－４に示す。損傷状況としては、

- ①主桁鋼部材の腐食・断面欠損
- ②対傾構・垂直補剛材の亀裂
- ③ボルト脱落
- ④床版コンクリートひび割れ
- ⑤床版の陥没・変形
- ⑥漏水・遊離石灰の析出

明治橋架設後、塗り替え塗装は１度のみであり、腐食が橋梁全体で進行している。特に、支点部の下フランジおよびウェブ、主桁と床版の連結部周辺の上フランジおよび床版底板で腐食進行が著しい。主桁の上流側・下流側と比較すると、下流側（G1 桁）が上流側（G2 桁）に比べて腐食が進展している。今後も供用を継続し保存していくためには、腐食の進行を防止するための処置が必要である。

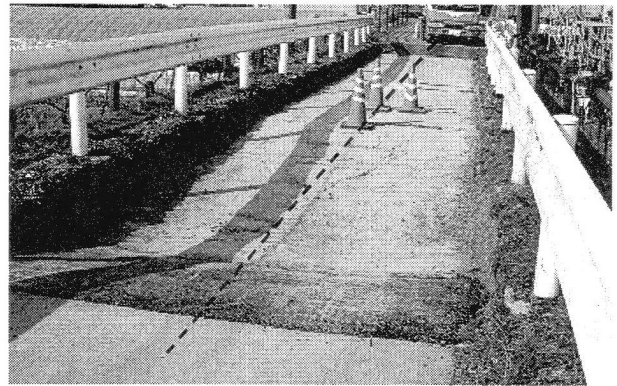
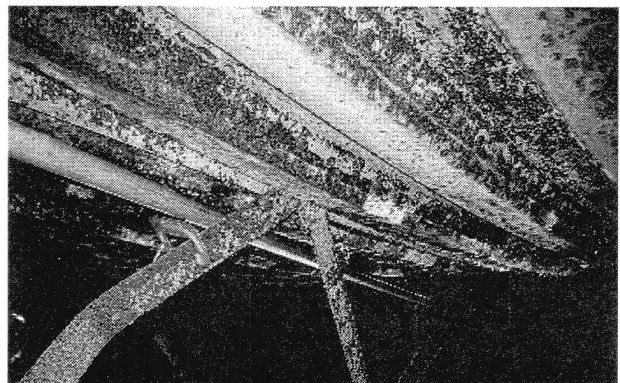
調査対象範囲である A2-P1 間においては、写真-9、10に示すように、P1 橋脚側の床版が陥没している。床版コンクリート上面には亀甲状にひび割れが進展しており、一部コンクリートの圧壊が見られる。床版下面ではトラフ状底板が鉛直下方に大きく変形し、底板の連結部で漏水・遊離石灰の析出が見られる。

写真-9 床版陥没部上面

写真-10 床版陥没部下面

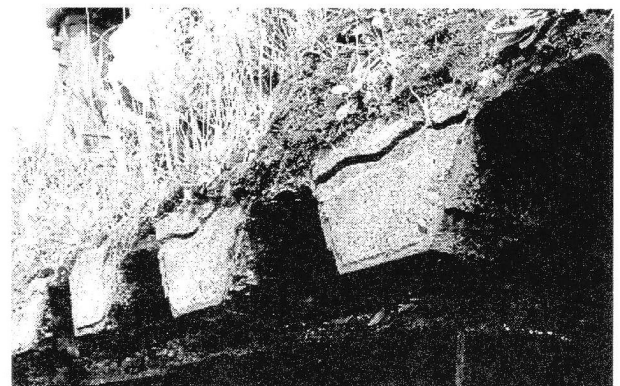
写真-11 床版張出し端部状況

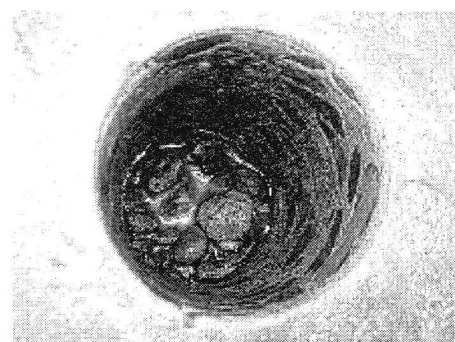
写真-12 床版コア抜き部状況

写真-11に床版張出し端部コンクリートのひび割れ状況、写真-12にコア抜きした床版内部の状況を示す。床版コンクリートのコア試験体採取箇所としては、図-6に示すようにトラフ状底板の谷部とし、床版コンクリートの健全部で5箇所、陥没部で3箇所、計8箇所にて採取した。なお、健全部とは床版コンクリート上面に亀甲状のひび割れが発生していない範囲であり、陥没部とは亀甲状ひび割れが進展した範囲を示す。

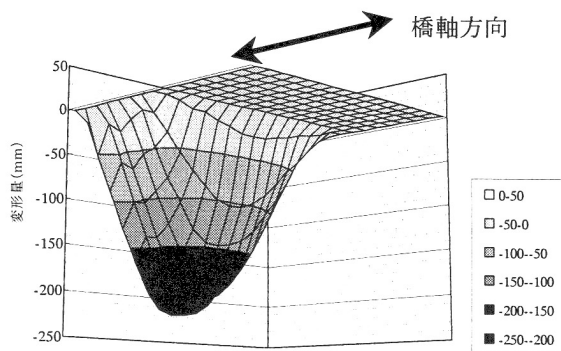
図-5 床版陥没部の鉛直変形量

陥没部の鉛直方向変形量の計測結果を図-5に示す。計測は G1, G2 桁それぞれの上フランジ上面高さを基準とし、床版底板下面の相対位置を計測している。計測の結果、最大の鉛直方向変形量は、床版支間中央部で 221mm であった。

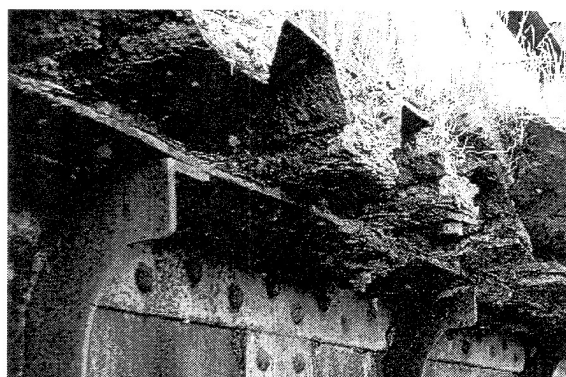
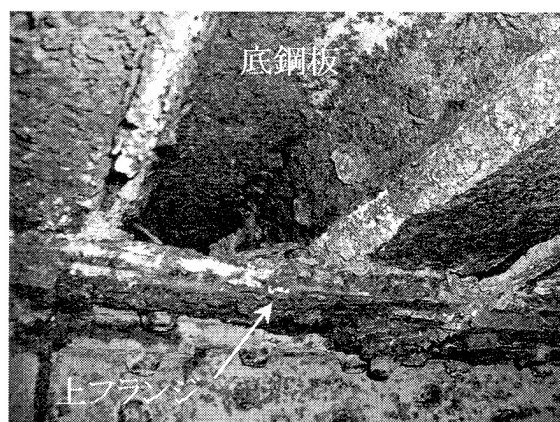
腐食進行程度が著しい。床版－主桁結合部の腐食状況を写真－１３，１４に示す。床版張出し端部からの水の供給により床版－桁結合部の腐食が進行し、陥没部においては床版ひび割れ内に浸透した雨水がトラフ状底板の接合部隙間より下面に流出し、腐食を進行させたと考えられる。腐食は底板、主桁上フランジのほか、結合部リベットにおいても著しく、一部リベットの脱落箇所も確認している。

写真－１３ 床版－桁結合部（桁外面）

写真－１４ 床版－桁結合部（桁内面）

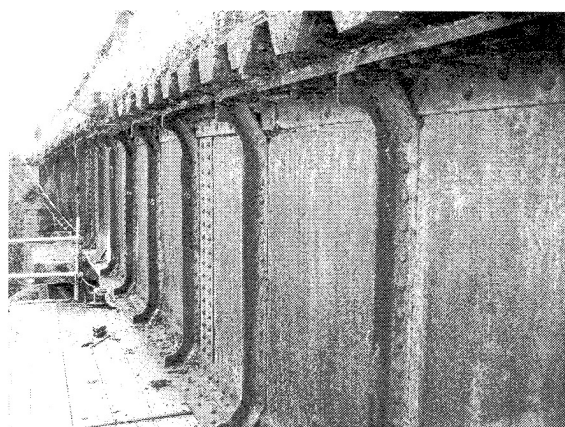
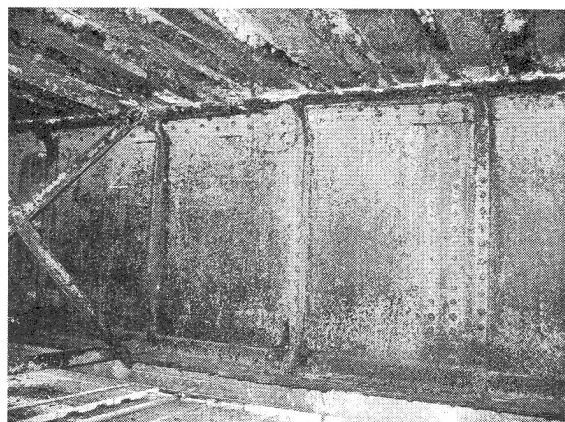
主桁全体の腐食状況を写真－１５，１６に示す。主桁は全体にわたって腐食が進行している。特に腐食の著しい部材としては、①床版と主桁の結合部上フランジ、②フランジおよびウェブとアングル材の部材接触間、③フランジの重ね板間および④支点部周辺のウェブと下フランジであった。特に写真－１７に示すように支点部周辺では下フランジの断面欠損が著しい。支間部の主桁においては、上フランジで断面欠損している箇所が見られたが、写真－１８に示すようにウェブおよび下フランジにおいてはそれほど腐食が進行していない状態に留まっている。

写真－１５ 主桁の状況（桁外面）

写真－１６ 主桁の状況（桁内面）

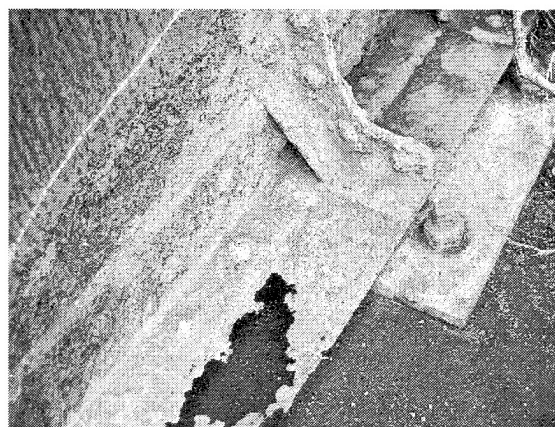
支点部においては堆積した土砂が水分の持続的な供給源となり、腐食を促進させていると考えられる。主桁で使

写真－１７ 主桁の状況（支点部）

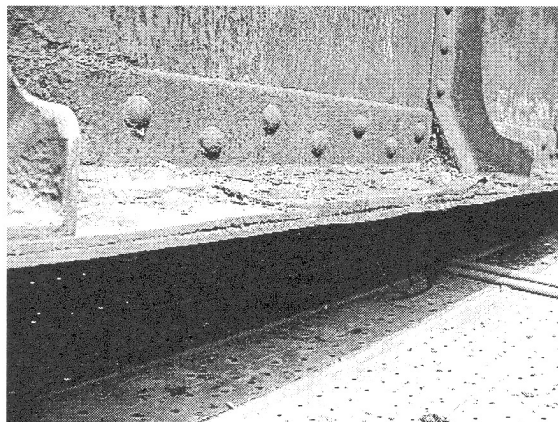
写真－１８ 主桁の状況（支間部）

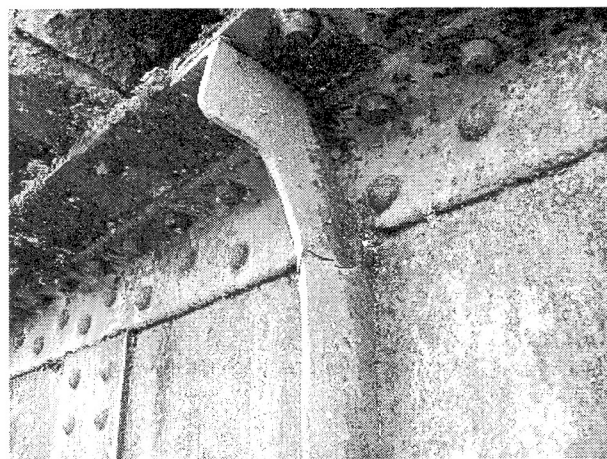
垂直補剛材の損傷状況としては、湾曲部の亀裂と腐食進行による断面欠損である。写真－19に亀裂の発生状況を示す。亀裂は補剛材曲線部から発生している。亀裂の発生した垂直補剛材の設置範囲は、床版陥没部の範囲 S2-C2 間の 10 箇所であった。亀裂は主桁上フランジ側の垂直補剛材曲線加工部であり、上フランジとウェブを結合するアングル材の止端高さの下方から発生している。床版陥没によって主桁上フランジの首振り変形が大きくなり、アングル材止端部周辺の局部変形が大きくなったことが原因と考えられる。

写真－19 亀裂発生状況（垂直補剛材）

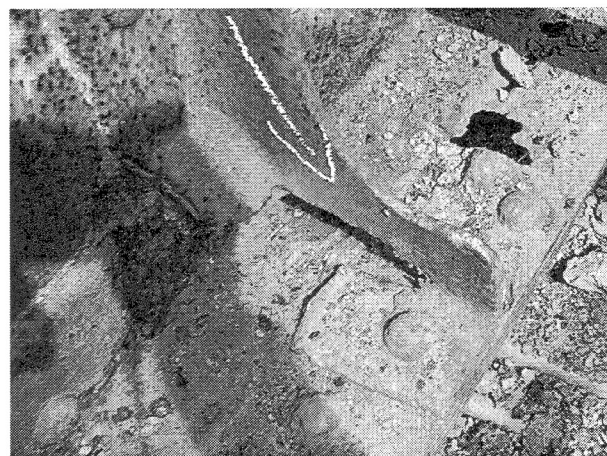
垂直補剛材の腐食状況を写真－20に示す。補剛材全体に腐食は進行しているが、特に下フランジ側の補剛材湾曲部で腐食による断面欠損が著しい。また、ウェブと補剛材の接合面、アングル材と止端部周囲で局所的な腐食が進行している。

写真－20 垂直補剛材腐食状況

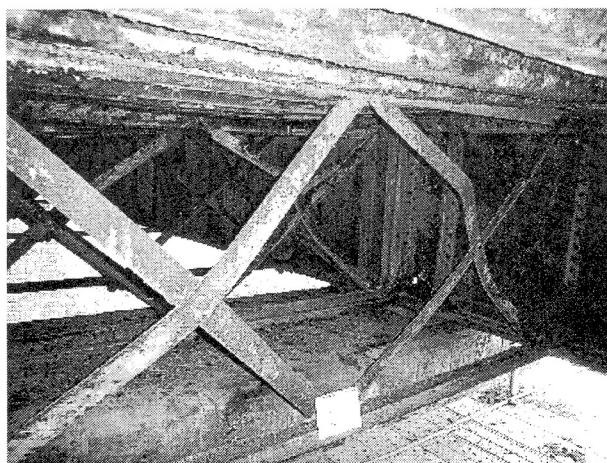
写真－21に対傾構変形状況を示す。床版が陥没している範囲で対傾構上弦材より直接荷重を受けた結果、対傾構上弦材の変形および斜材の座屈変形が発生している。今回の調査範囲においては P1 橋脚上端対傾構(S1)および中間対傾構(C1,C2)で変形が見られたが、隣接径間である A1 橋台－P1 橋脚間においてさらに広い範囲で同様の変形が生じている。

写真－21 対傾構変形状況(P1 橋脚側)

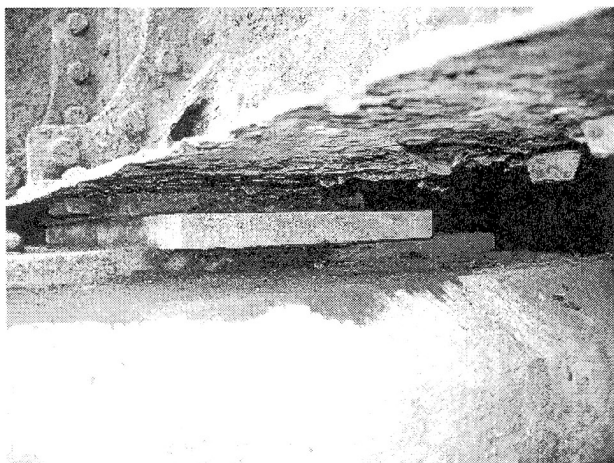
調査時には支承周りは土砂に覆われており、腐食の進行が懸念されたが、ベースプレートそのものは若干の錆が見られる程度であり、大きな損傷は見られなかった。固定用のナットは腐食により一部残っていない箇所が見られた。

写真-22 支承(A2橋台側)

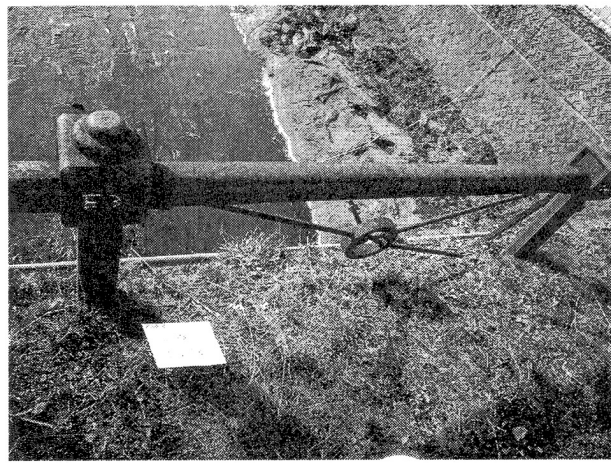
高欄は写真－23に示すように、高さ約 1.0m であり橋面からの高さとしては、50cm 程度しかないので、現在は車道用ガードレールが内側に設置されており、旧来の高欄は景観用となっている。親柱は橋面上には 1 本も残っていないが、本調査時に河川の中より発見されている（写真－24）。高欄の損傷としては、腐食と一部斜材の破断であった。

写真-23 高欄損傷状況

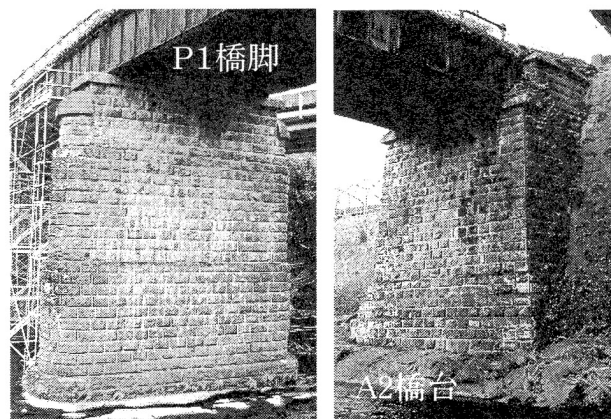
橋台および橋脚の外観状況を写真－25に示す。下部工は石造であり、外観調査からは変状はなかった。基礎が堅

固な岩盤上にあり洗屈による変状が発生していないことも確認している。

写真-25 下部工
