## 千曲川及び犀川流域において明治前半に施工された砂防施設について\*

Sabou structure in the basin of Chikuma river and Sai river constructed at the first half of Meiji Era

### 概要

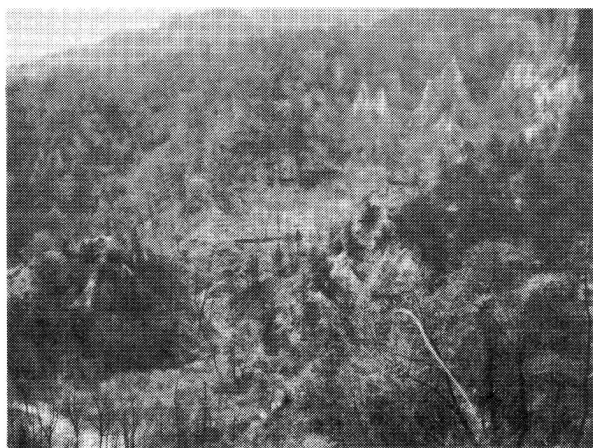
岡田川は千曲川の支川であり、長野市篠ノ井から旧信里村との境をなす茶臼山や中尾山を水源とする僅か6km程度の小規模な河川である。この地域は千曲川と犀川にはさまれ、地質は裾花凝灰岩層からなっている。この凝灰岩の一部は温泉変質を受けて軟質化しており、溶岩や火山性礫岩部分は硬質であるため、硬軟の変化が著しく、軟質部は侵食が進み、表層崩壊が著しい。そして樹木の活着が弱く、急傾斜の悪地形をなす。(写真-1)

写真1 岡田川水源地の現況

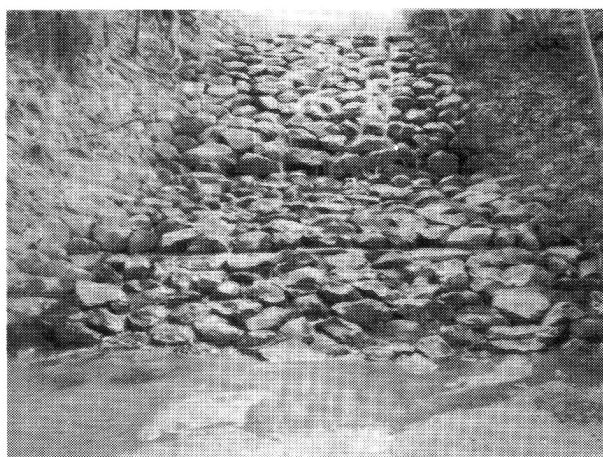
写真2 山布施沢の石積堰堤

この水系には石積堰堤が多く現存しており、高さが2～3mの小規模のものが多く、比較的大きな堰堤(写真2)の形状の特徴としては下方に水叩があり、側部及び下流部に石積が続き、護岸状をなしている。なお、山布施地区に残されている「砂防工碑」(写真3、図2)

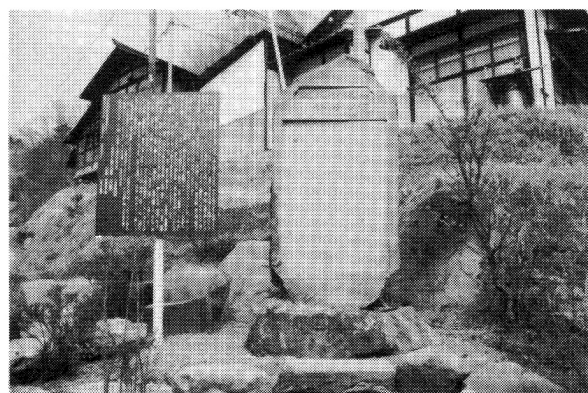
写真3 山布施地区の砂防工事(左は解説版)  
れ、許可が出た後に工事が着手された<sup>5)</sup>。(写真4)

には「大雨や融雪時に崩壊があり、土砂が犀川に流出して下流に影響をあたえている。この工事は180ヶ所で、職工33,604人、費用は7,052円、地元から工材を献じた。」と刻まれている。

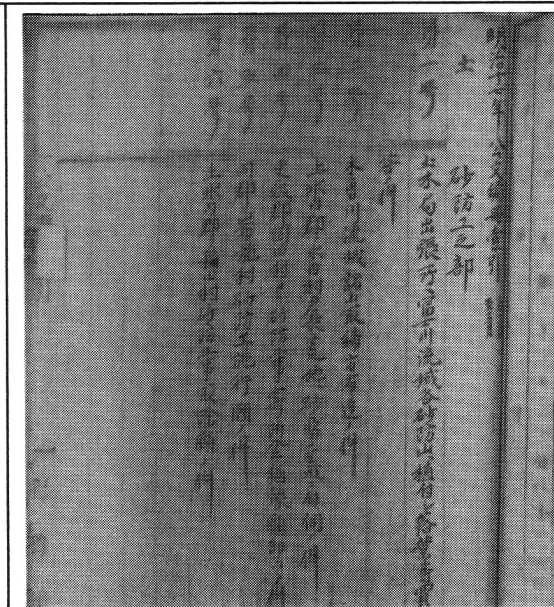
写真4 地区の施行願が記録されている明治の公文書<sup>5)</sup>

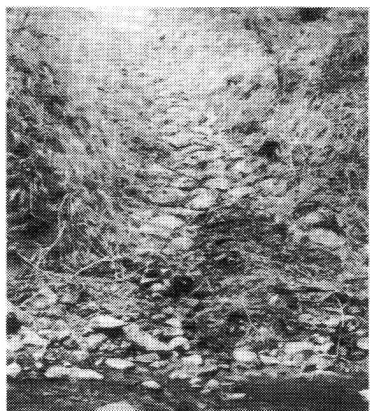
写真5 薬師沢水系の石積堰堤

薬師沢水系の石積堰堤については、国土交通省松本砂防事務所がこれらの文書から当時の規模などをまとめている。<sup>3)</sup> それによれば高さは1～2mがほとんどで、勾配も1:1.1が半数以上となっている。形状としては、天端は水通しと両袖を有し、さらに袖部の石積みは下流に伸びて護岸的な役割を果たし、また途中に小段を有するものもある。形状は、岡田川や山布施川と大きな差はない。(写真5) また、地すべり活動が顕著な地域である

ため、押出が発生しないよう連続的な形状で地山との接合も良く、理にかなった工法といえる。

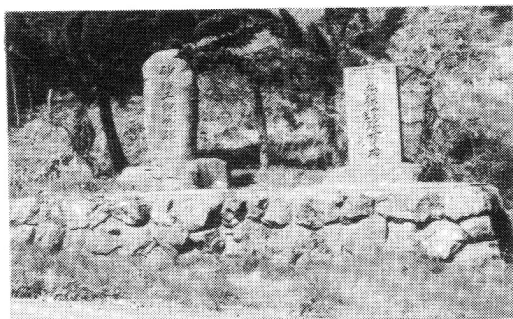
写真6 薬師沢 稲丘東組の砂防工碑

地区に残されている砂防工碑(写真6)の台石には当時の技術者名「内務省土木局第3区土木監督出張検査官中村真三、工事係福久源三郎」が刻されており、山布施沢の砂防工碑(写真3、図2)の台石に刻された技術者名と同一で、当時の施工を裏付けるものとなっている。

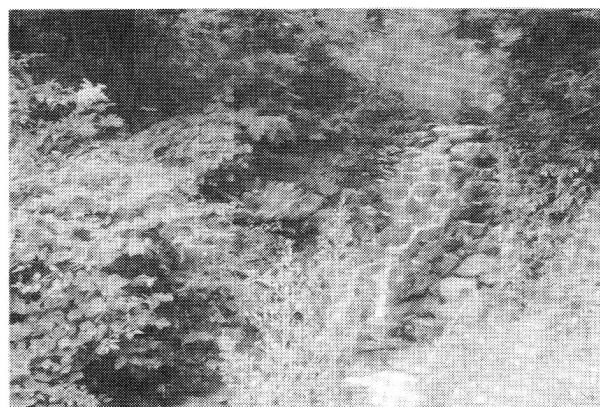
明治前半の水害でもたびたび被害が生じたが、下流の桑原地域は、長野から松本方面につながる「善光寺街道」の1つであったこともあり、交通の要所として重視されていた。そこで、内務省新潟出張所が明治12年に調査に着手したとの記録<sup>3)</sup>があるが、工事の着手については岡田川の後明治15年と見られる。関章はこの地域の状況を調査しているが、その中で地元に残る文書に「石堰堤136ヶ所、延長参百九拾老間二尺・・・」記載されていたと報告<sup>4)</sup>しており、多くの堰堤が施工されたことは事実である。また、苗工や苗木植付を大規模に実施しており、山腹の安定は急務であったと見られる。しかし、地形地質の条件は厳しく、堰堤のうち、現存するものは4基である。その形状は高さが4～5m程度で、1基は中間小段をはさみ二段になっているため10m程度になる。勾配は1:1.2～1:1.5程度である。なお、この地域もその後工事や補修があったため、現存する堰堤が当時のままかは確定できない。

写真7 佐野川水系(桂沢川)の石積堰堤

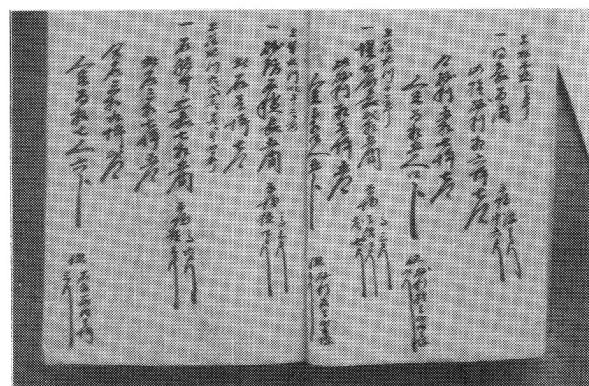
写真8 佐野川水系の工事内容を示す文書<sup>5)</sup>
