## 黒部川における洪水発生時の霞堤の機能実績に関する研究\*

A Study on function results of open levees when flood happened in Kurobe River

寺村淳\*\*

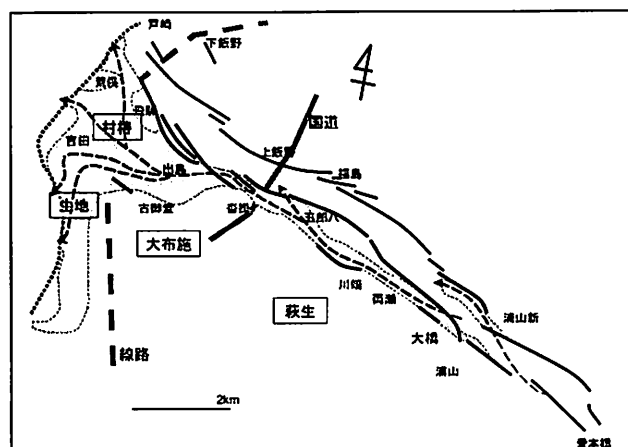
図-2 黒部川昭和9年7月水害時における氾濫流の流路と堤防<sup>34)</sup>

である。この図を見ると、洪水は愛本橋で扇状地に出た直後、浦山新地先の左岸側の堤防を壊しつつ、下流側の堤防に当たり、さらに左岸浦山地先で堤防に当たったところで堤内側へ氾濫している。その後、氾濫流は堤内側に流入したところで控堤に当たり、河道と並行する形で扇状地上を流下し、川端地先で再度控堤に接触したあと河道側に戻り、五郎八下流で本川の堤防に接触している。このとき、氾濫流の一部は堤防の不連続な箇所から河道へ押し戻されている。また、それ以外の河道に戻りきらなかった氾濫流も、その下流の沓掛地先の不連続部で河道に戻る形となっている。しかし、同不連続部の下流側の堤防から再度洪水が溢れている。これより下流では、洪水は河道に対し横方向に広がり、冠水した地域を増やしている。

この昭和9年の水害は主として左岸側で起こった。右岸側でも堤防の欠損があるが、直下流堤内側の堤防にカバーされる形となり、欠損箇所から溢れた水はすぐに河道に押し戻されている。この右岸の欠損部は旧河道及び入川筋の分派点である。そのため、従来から水衝部であった。

この右岸側の水衝部から跳ね返ってきた洪水によって破堤したのが左岸側浦山地先の破堤部であった。堤防が破堤した直下流で氾濫流は控堤に受け止められ、氾濫が広域に広がらないようになっている。しかし、そのまま本川へ氾濫流が押し戻されるのではなく、河道に平行に流下している。また、控堤があるにもかかわらず、直下流に氾濫流を河道に押し戻すための不連続部が見受けられない。

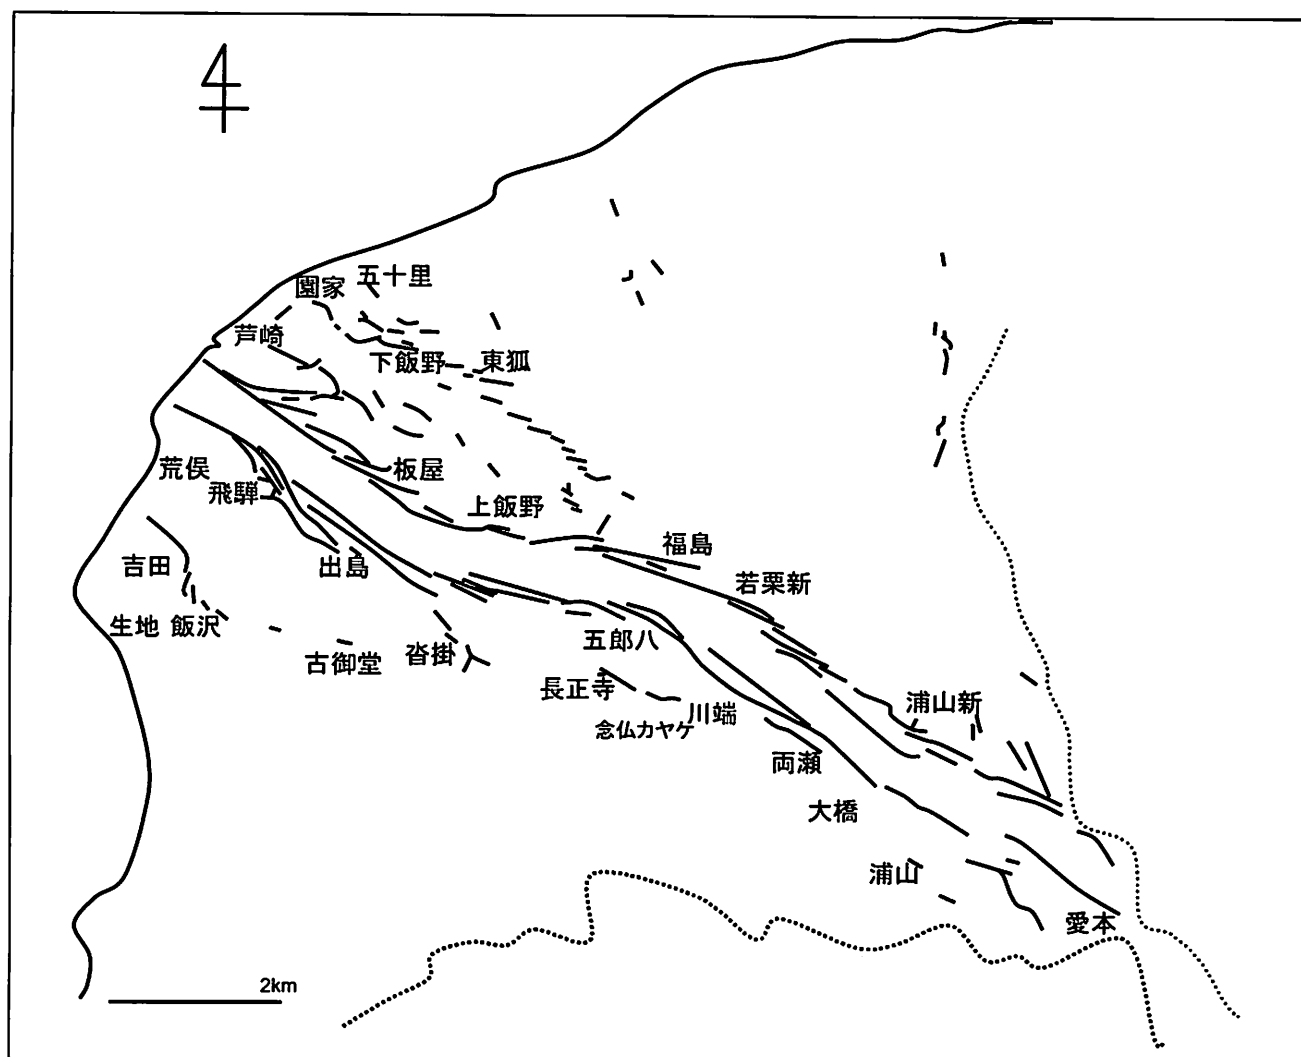
図-3 旧堤防及び霞堤・控堤の分布<sup>35)</sup>

結局、さらに下流側の控堤に再度接触したあとに河道側へ押し戻されている。図-3 をみると、この氾濫筋に沿うように堤防が設置されていたことがわかる。つまり、この昭和9年の氾濫は、これまで黒部川で頻繁に起こってきた、入川筋での氾濫であったことがわかる。そのため、氾濫流が一定以上に広がることはなく、決まった流路を通り、決まったところから河道に排水できるシステムになっていた。

一方で、昭和9年の洪水では、洪水が河道へ押し戻された直下流で再度左岸側に氾濫している。この氾濫は放射状に広がり、河道には戻らず、海辺の周辺地域一体が冠水している。この最下流部の冠水状況と図-3 の旧堤防図を比較すると、図-3 には古御堂-古田-荒俣に断続的な堤防が設置されている。一方、昭和初期の地形図や図-2 ではそれらはほとんど確認できない。図-3 の堤防は、昭和9年の最下流部の氾濫域に適した設置がなされており、十分に機能していれば芦崎から堀切方面への氾濫を防ぐことができ、氾濫流も荒俣の地先ですべて海へ流出させることができたはずである。これが出来なかったのは、それまで設置されていた堤防が取り払われるなどして十分に機能を果たせなかったか、設置されてい

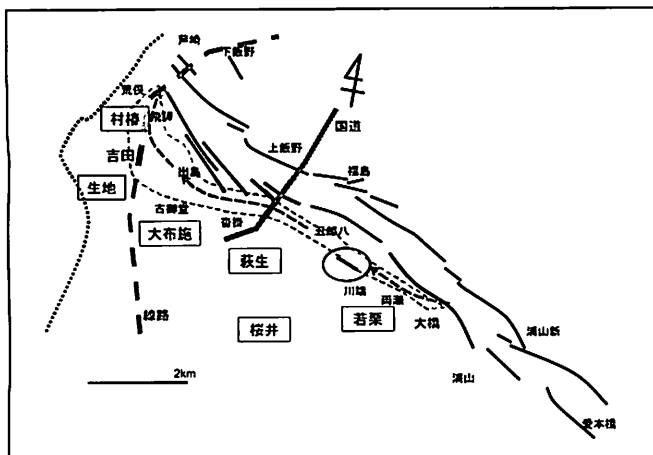
図-4 昭和27年水害時における氾濫流の流路と堤防<sup>37)</sup>

昭和27年6月30日から7月1日にかけて起こった黒部川の洪水は最大流量が  $4,869\text{m}^3/\text{s}$  (推定) に達した<sup>38)</sup>。図-4のように、左岸東山村大橋地先、上流約100mの地点から約600mに渡り破堤した<sup>39)</sup>。

この洪水における破堤箇所は昭和9年同様左岸側で、昭和9年に比べ、やや下流で起こった。図-4をみると、この洪水氾濫も昭和9年と同じ流路を流下し、本川の方へ流れているが、昭和9年と異なり開口部から河道へ還元されず、下流へ流下してしまっている。逆に飯沢付近より下流の最下流部は氾濫流の流れが大きく異なり、線路下流付近で大きく方向転換し、黒部川本川に収束している。

昭和27年の洪水においては昭和9年に洪水を河道に還元する役割を果たした出島地先の堤防の不連続部からう

まく排水できなかったと見られる。この原因として、氾濫流の主流が出島地先の霞堤の堤内側を通ってしまったことがあげられる。

なぜ、氾濫流の主流の位置がずれてしまったのか、それには様々な理由があると推測できる。ひとつは河道還元する予定であった霞堤の直上流にある幹線道路で、昭和9年以降、昭和27年までに整備事業が入っていた場合、それまでの入川筋の流路を阻害する構造になった可能性が考えられる。また、もう一点、この、入川筋で重要な役割を果たしていたと考えられるのが図-4の○の控堤で、昭和9年の際は、この堤防に当たった氾濫流が向きを変え、黒部川本川側に流路を変えている。一方の昭和27年の洪水の際は氾濫流が堤防に接触してはいるものの特に流路が変わることなく氾濫流が流下している。よって、この控堤に何らかの不具合や形状の変化、周辺地形の変化などが起こり、従来の機能を離せなくなったためという可能性もある。また、地形条件に関しては、圃場整備や地域の発展などに伴って変化することが多いので、この影響も十分に考えられる。

これらのような変化の影響を受け、昭和27年の洪水時、入川筋を流下した氾濫流は下流の不連続部でうまく排水できず、そのまま流下してしまっただけで、さらに下流に氾濫域を広げたということがいえる。

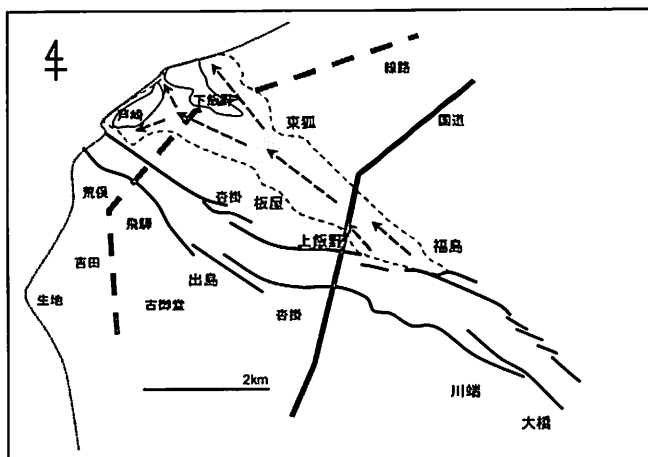
図-5 昭和44年水害時における氾濫流の流路と堤防<sup>42)</sup>

昭和44年の黒部川における水害は前の2例とは異なり、右岸側福島地先において破堤し、氾濫している。この部分は旧河道が分派していた箇所であり、氾濫流も旧河道を通る形で流れている。

昭和44年8月8日から雨が降り出し、10日夜から11日にかけて山間部で500mmを超える豪雨があり、11日14時45分に既存の流量実績  $4,869\text{m}^3/\text{s}$  (s27.7.1) を越し、最大流量が  $5,660\text{m}^3/\text{s}$  に達した<sup>40)</sup>。この大規模な洪水によって上流砂防ダムは大きな被害を受け、下流では右岸堤が決壊し、氾濫している。

この洪水における氾濫の被害は、右岸側の入善町で家屋の床上浸水45戸、流失及浸水108戸、田畑の被害486ha

この氾濫流の通り道は旧河道であり、図-3 を見ると多くの小堤が設置されていたことがわかる。そのため、昔からの洪水の通り道であったことは明白であり、今回の氾濫流も、ほぼ、この旧河道を通して流下したと見られる。また、昭和44年の水害では最下流部での排水が比較的うまく行われたと見受けられ、最下流域での被害区域が横に広がっていない。しかし、以前河道であった割には被害家屋が153戸と比較的軒数が多いように感じられる。昭和9年の黒部川の水害では表-2のように最下流部で大きく冠水した以外の通常の入川筋を洪水が流れた場所ではこれほどの被害にはなっていない。これは明治以降締め切られ、河道として利用されなくなって以降80年以上の年月がたち、家屋が旧河道に侵入してきたためと考えている。

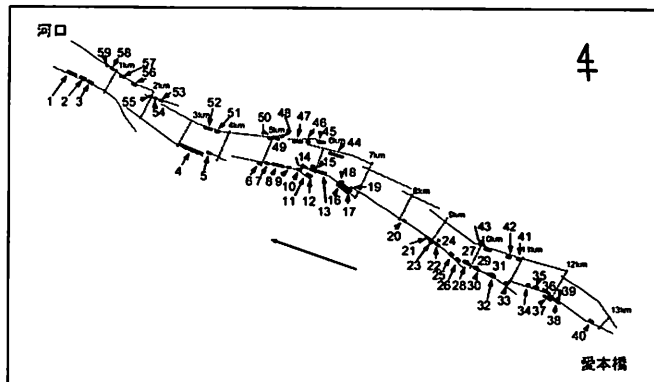
図-6 昭和9年から昭和44年における黒部川堤防の被害分布<sup>43)</sup>

黒部川では、これら3回の洪水の事例のほかにも洪水時の堤防被害は多発し、破堤や堤防の欠壊が発生している。図-6及び表-3は昭和9年から昭和44年までの堤防が欠壊、破堤した箇所を示したものである。これを見ると35年間で20箇所の破堤があり、特に左岸側で多いことがわかる。特に左岸上流部は破堤や欠壊が集中的に多発している。昭和9年、昭和27年の左岸側への洪水の氾濫はこの様な氾濫しやすい区域で発生した。一方の右岸は河口から10km付近と6km付近に破堤が見られ、堤防の欠壊もこの2点の前後で多く見られる。

上記の左右岸の堤防被害の多発する箇所は旧河道や入川筋の分派点であり、これらの箇所には霞堤が多く設置されている傾向にある。また、昭和9年の水害時に右岸上流部の霞堤で上流側の堤防が壊れ、直下流の霞堤で氾濫流を受け止め河道に押し戻している。これらのことから、霞堤は堤防が壊れやすい箇所に二重三重に設置されることで、一つの堤防が破壊されても次の堤防で氾濫流を受け止め河道に押し戻す機能があったことがわかる。
