## 近代化土木遺産の移設復元工事—平木橋\*

### Restoration of Bridge Heritage in Region Modernization

近代化遺産調査制度が始まって約 20 年になり、各自治体では文化庁の指導の下、調査が進み、関西各府県では全て調査が終了しているが、一方ではその趣旨も生かされず貴重な遺産の撤去も進んでいる。兵庫県加古川市では築後 90 年を超える煉瓦壁石造拱橋・平木橋が高規格道路事業関連で撤去の方針となり、有識者を中心に保存の運動が始まった。過年その甲斐が奏し、文化財相当として移設復元が決定された。ここにその経緯を整理し、解体復元工事について概報し、解体工事で判明した技術を紹介する。

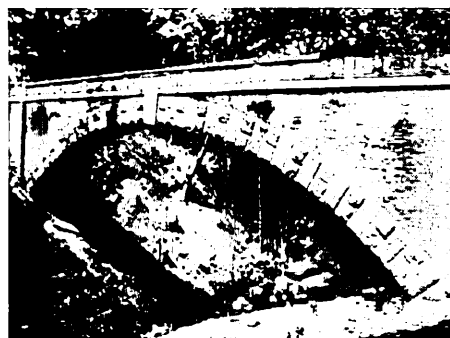
写真1 解体工事前の平木橋 (2007/5/27)

- ①橋梁形式は単径間煉瓦壁石造拱橋：当地産の石材(花崗岩)、煉瓦(一の陰刻を有する)が使用されたと推定される。写真1参照。
- ②扁平アーチ：江戸時代に構築された高城溝を跨ぎ流末の平木池に注ぐ架橋条件からライズスパン比=1/5という扁平なアーチ形状である。写真1,2,3。
- ③二重輪石の採用(橋軸方向、橋軸直角方向共)：アーチ幅・支間の関係から採用された工法で、二重部と一重部を交互に配置している。それぞれ全幅、半幅とし、単位重量を均一化している。写真1,4。
- ④英文の橋銘板：要石の上部には和文(橋木平、上流側)と英文(HIRAKIAQUEDUCT、下流側)の二つの花崗岩製橋銘板が橋体に嵌め込まれている。写真4。

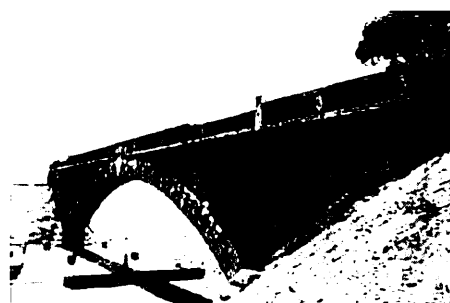
写真2 解体中の平木橋 1 (2008/7/27)

- ⑦袖壁部の亀裂と目地モルタル：橋体端部の袖壁に施工されていたモルタルは当時高価であったセメントの節約か、セメント分の低いもので殆ど砂分であった。このため袖壁部橋体の一体化が失われ、地盤変動により壁石に亀裂が生じたのかも知れない。写真2。

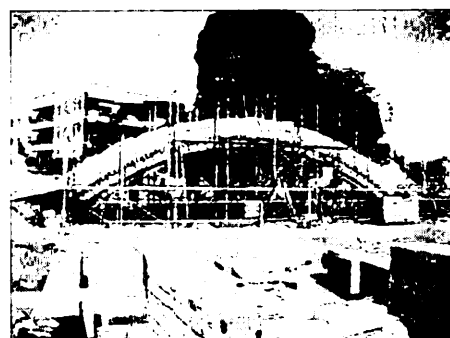
写真3 解体中の平木橋 2 (2008/9/20)

解体中の景観について特記する。写真2・3に示すように、桁下空間が減じ扁平さが強調されたが、ダイナミックさは

失われている。これは高堀藩の有無による。この立地条件は移転先（近隣の溜め池である前の池）には無い。移設保存は、技術は復元できても背景を含む景観までは難しい、という事例である。解体工事は平成20年11月29日（土）に完了した。約5箇月の工程であった。

- ①文化財として傷を付けないよう慎重に施工する。全ての部材に番地を付し、計画通り進める。
- ②全体を鋼製支保工（アーチセントル）で受け、橋体（輪石）下にはジャッキアップを行えるようジャッキを複数設置する。写真 3、8。
- ③煉瓦積み壁石は破損しやすいためパネルで解体する。水平方向は横目地部で 2 カ所、鉛直方向には要石とピラー間で 2 カ所ソーカットする。幅方向は 2 分割する。写真 5。\*2)
- ④煉瓦・輪石解体においては最小限の目地モルタル・中詰めのはつりは認める。
