## 史跡整備（史跡津山城跡）工事と地下遺構＊

Historic site maintenance (historic site Tsuyama ruins of a castle) construction and underground monument

平岡 正宏

要旨：自治体における史跡内での整備工事と遺構の保護との関係については、その考え方に一定の評価は定まっていない。本稿では岡山県津山市所在の史跡津山城跡における一連の整備工事の事例をもとに、地下の遺構と整備工事との関係を考察する。

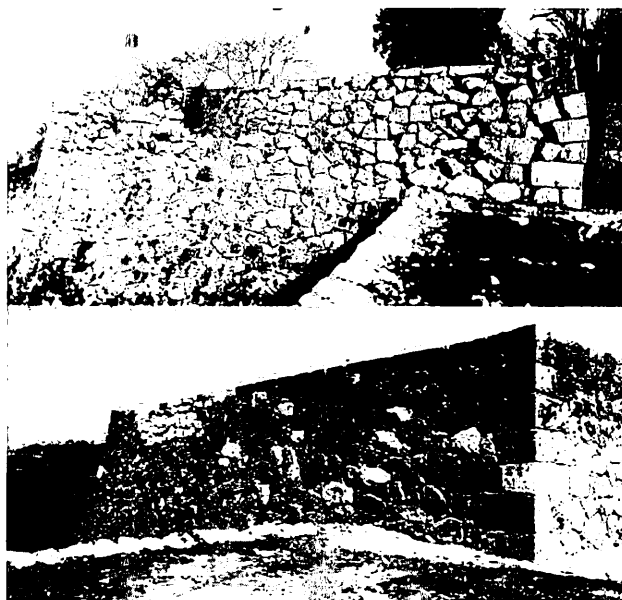
写真 1 五番門南石垣解体修理前後（撮影：平岡正宏）

石垣の原状は、各部の変形が増大し、石垣全体の転倒を伴っているため非常に危険な状態であった。雁木部分の南側にあたる高石垣頂部は既に崩落し、この部分から周囲の裏込土や円礫が流出しているため、とくに雨期に変形が加速することが懸念された。高石垣下には公衆便所もあるため、落下事故が発生すると被害を生じるおそれがあった。

石垣が修復前の変形・破損状況に至ったメカニズムは、一次的原因として、雁木の喪失によるバランスの崩れ及び裏込栗石の流出、片面のみ高石垣上にあることによる沈下量の相違、地中構造物（埋没石垣）の存在による不等沈下があげられ、さらにそれらを原因とする二次的原因として、両面勾配の違いによる応力の偏り、裏込が全て栗石層であることによる変形度の高さ（奥行に対して高さが高い）なども原因とみられる。

変形・破損状況の観察と上記のような原因分析に基づき、石垣の修復は部分解体修理によって行うこととした。また、修理の対象とする範囲は本丸地表レベル付近より上方とし、解体する石垣面においても原則的に根石は現状位置のまま残すこととした。しかしながら、石積の不等沈下については解消が必要であるため、以下の方針で

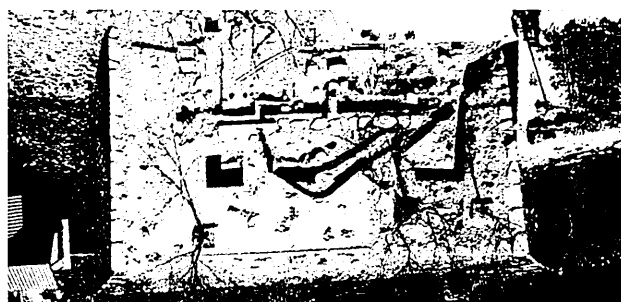
写真4 備中櫓発掘調査状況(ラジコンヘリによる空撮)

礎石については、数点の石材が点在したが、形状からも位置関係からも確実視されるものはなく、後世の抜き取りも考慮に入れその痕跡を求めて精査したが、検出することはできなかった(写真4)。つまり、備中櫓内部の発掘調査においては、礎石が用いられていたという確証は得られなかったのである。

そのため、復元建造物の設計にあたっては、当初から礎石は用いられていなかったか、礎石は用いられていたが、後世何らかの理由で全て抜き取られた、という二つの選択肢から、後者を採用して、礎石を新たに設置し、その上で建造物を復元することとした。

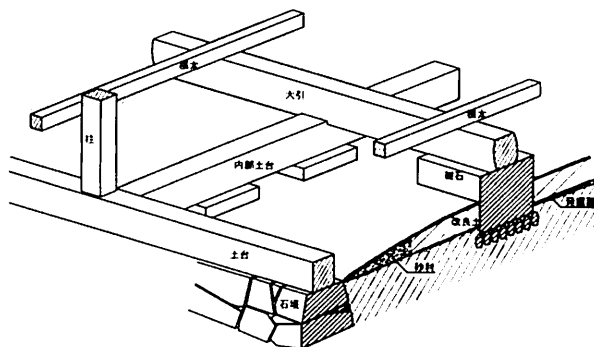
その際、当初は図1のように礎石を据える際に内部の遺構面を一部掘削した上で礎石を設置するように予定していたが、この部分が史跡津山城跡整備委員会において、遺構の破壊ではないかと問題になった。

図1 当初施工予定図(参考文献 1)より引用)

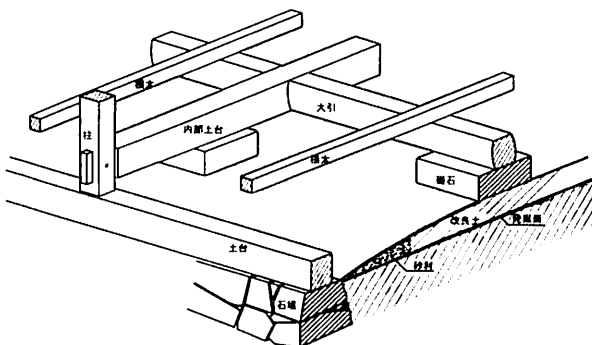
図2 実際の施工図(参考文献 1)より引用)

その時点で実は既に一部施工を開始していたのであるが、協議の結果図2のように設計を変更することにより地下遺構の保護を優先することとし、基礎工事及び本体工事を実施した。
