平成 23 年東北地方太平洋沖地震による歴史的土木構造物の被災状況に関する調査報告\*

A Report of the Survey on the Damage of Civil Engineering Heritages by the 2011 Earthquake off the Pacific Coast of Tōhoku

阿部貴弘\*\*・依田照彦\*\*\*

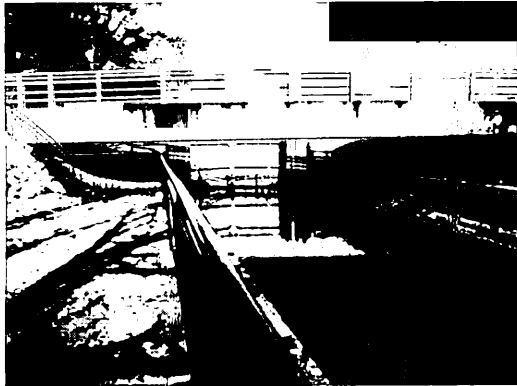
写真-1 石井閘門の現況（北上運河側左岸から撮影）  
（撮影：阿部，2011.11.1）

調査実施時点で、閘頭部及び閘尾部の煉瓦躯体には、大きな損傷は見られなかった。また、閘室部の石積についても、それほど大きな損傷は見られなかった（写真-1）。閘室部石積の側面に若干の凹凸は見られたが、大きな飛び出しはないことから、地震動の大きさがそれほど大きくなく、地盤沈下が石積に影響を与えたと考える。

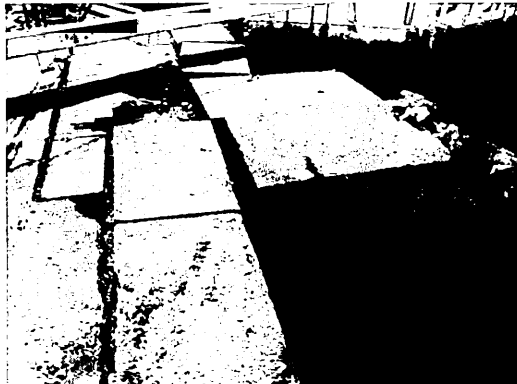
写真-2 閘尾部（右岸側）の笠石の乱れ  
（撮影：阿部，2011.11.1）

笠石や階段部の石積の乱れ及び亀裂（写真-2）は、地盤沈下により構造物全体が沈下し、その際にひずみが集中した部分に生じたものと推定するが、今後、経年変化のデータとの比較等により、これらが地震による被災かどうか特定する必要がある。

さらに、こうした亀裂は、笠石と煉瓦の目地部、石積みの一部が開口したものと考えるが、今後、開口部が躯体内部に及んでいないかどうか確認する必要がある。なお、隅石や煉瓦の一部に剥離が生じていたが（写真-3）、これらは躯体の強度を低下させるものではないと判断できる。

- ①周辺の地盤沈下の調査
- ②石積のゆがみの測定
- ③煉瓦躯体のひび割れの状態把握
- ④閘門の背面からの水分の浸入状況の確認
- ⑤石・煉瓦の材料劣化の診断
- ⑥閘室底面の損傷や基部の洗掘の有無の確認

これらの調査・検討にあたっては、まず測量を実施する必要がある。図面と照合して、閘門全体の形状変化、周辺地盤の沈下の程度等を測量する必要がある。その後、構造物としての石積・煉瓦積の損傷部を入念に調べる必要がある。

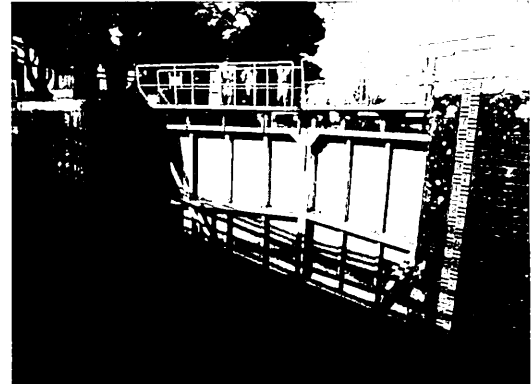
写真-4 閘頭部の門扉の状況（北上運河側右岸から撮影）  
（撮影：阿部，2011.11.1）

一方、閘門の門扉については、津波の圧力を受け、その影響が駆動部に現れたと解釈できる。しかし、門扉に大きな変形が見られないことから、門扉の安全率を大きく超える圧力は受けなかったと推定する。さらに、門扉表面の損傷が少ないことから（写真-4）、重量物の漂流・衝突もなかったと推定する。

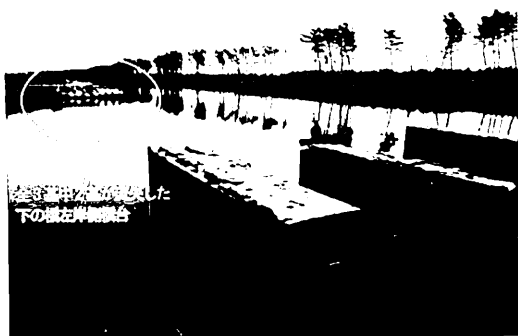
写真-5 新成瀬川下の橋橋台の被災状況 (右岸側から撮影)  
(撮影：阿部，2011.11.2)

- ・新成瀬川の煉瓦橋台のうち、中の橋の橋台が水没しており、水没位置は確認することができなかった。潜水調査が実施されたとのことであるが、すでに泥土に覆われるなどして、発見には至っていない。
- ・下の橋の左岸橋台は、全3基中下流側2基が流失し、残る1基も上部が欠損していた(写真-5)。
- ・下の橋の右岸橋台は、3基とも残存していたが、上部及び取付け部が欠損し、特徴とされた笠石部分の「のこぎり型飾り積み」による装飾が失われていた。
- ・これらの被災は、地震動で被災したか、津波で被災したかは判断としないが、周辺は地震により地盤沈下と考えられ、地震動とその後襲った津波により被災したと推定する。

- ・煉瓦橋台の特徴の一つであった笠石の装飾部分が失われたことは大きな損失であるが、水没したと考えられる損傷部分を引き揚げるなどして、できる限り往時の構造の保存が望まれる。
- ・また、橋台笠石部分の装飾の一部と考えられる部分が、跡地陸上部で発見されており、笠石部分は、橋台の近傍ではなく、広範囲に流出した可能性がある。発見された装飾部分は、煉瓦の大きさ、質感、刻印などを調査し、橋台のものであるかどうか照合する必要がある。
- ・橋台の欠損・倒壊部分は、引き続き搜索する必要があるが、すでに震災前から上部構造などの主要部分は失われていたことから、残存部分を存置保存することにより、土木遺産としての価値を継承することができると考える。震災の痕跡を後世に伝える意味も含めて、安易な復元などは行わず、現状の姿を後世に伝えることが最善であると考え。
- ・今回の被災により、具体的に橋台のどの部分が喪失したのか記録に残しておくことが重要であり、現存する過去の調査データ等と照合し、その事実を調査しておくことが望まれる。
- ・さらに、橋台の基礎部分の構造についても、復旧に際して把握しておくことが望まれる。

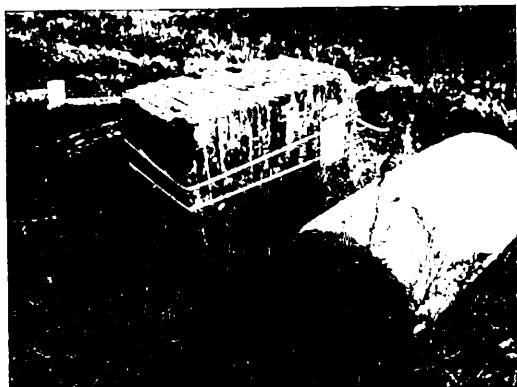
写真-6 野蒜築港跡地保存物の被災状況  
(撮影：阿部，2011.11.2)

- ・築港跡地中央部に存置されていた、黒澤敬徳の碑、築港整地ローラー、案内柱、測候所煉瓦構造物などが、津波により移動転倒していた(写真-6)。

保存物については、跡地中央部から移動した各施設が、転倒したまま中央部に戻されていた（写真-6）。

- ・主要な保存物は確保されている状況にあるが、他に流失した保存物が無いかどうか、改めて確認する必要がある。

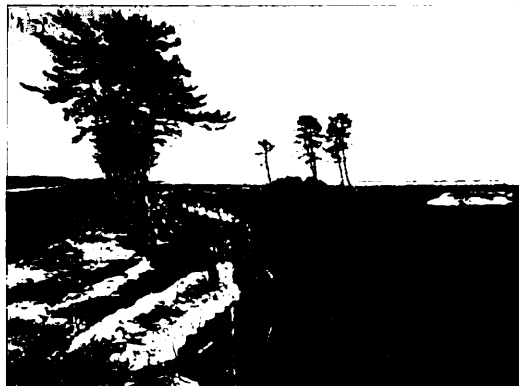
写真-8 貞山運河の被災状況（仙台市若林区藤塚地区）  
（撮影：阿部，2011.11.2）

運河路線は維持されているが、兩岸部の護岸が欠損した状況にあった（写真-8）。護岸石積みに崩壊が見られるが（写真-9）、石積みはほぼそのままの状態で原位置に残存しており、津波による流出などの被害はなく、地震動と地盤沈下により滑落、変形したものと推察する。

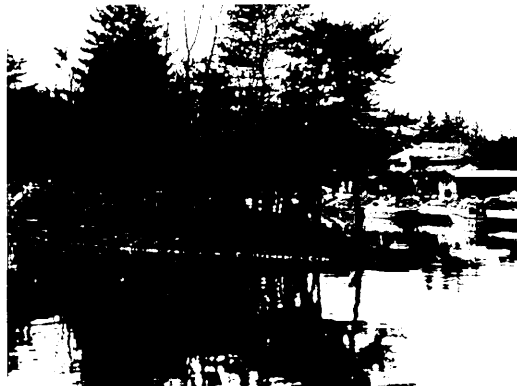
写真-10 貞山運河の被災状況（多賀城市）  
（撮影：阿部，2011.11.2）

多賀城市内の貞山運河は、旧日態を留めているが、護岸の数箇所において損壊が見られた（写真-10）。貞山運河が二股に分かれる中洲の護岸石積みには、仙台市若林区の護岸石積みと同様の崩落が見られた（写真-11）。一方、中洲の針広混交林の緑地帯は、津波の遡上により水をかぶったはずであるが、目だった被害は見られなかった。

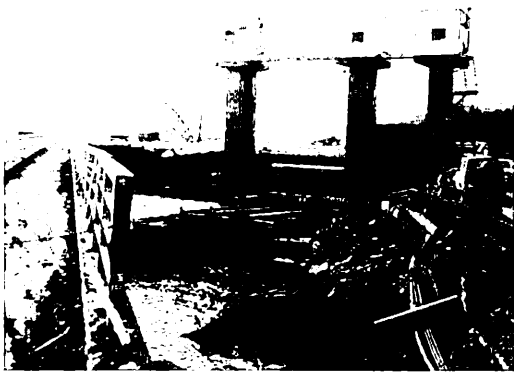
写真-12 月浜第二水門の被災状況（下流側から撮影）  
（撮影：阿部，2011.11.1）

水門本体の外形は維持されていたが、各所に破損が見られた（写真-12）。特に、バランスゲートを引き上げるワイヤーロープのウインチ部が欠損していた（写真-13）。また、水門右岸の脇堤防も欠損していた。これらの被災は、津波が要因であると考えられる。

水門本体は、被災状況のまま存置されていた。水門右岸の脇堤防の欠損部は、土壌による応急復旧が行われていた（写真-12）。

本格復旧にあたっては、計画堤防高との関係で、水門としての機能を維持できるかどうかの検討が必要であるが、今後も現役施設として維持されることが望まれる。水門としての機能が失われる場合でも、可能な限り原位置の保存が望まれる。

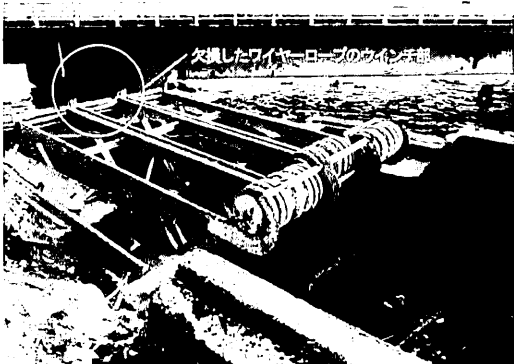
写真-13 月浜第二水門の被災状況（上流側から撮影）  
（撮影：阿部，2011.11.1）

欠損したウインチ部については、復元を行わない場合であっても、写真展示などによる説明版等を設置することが望まれる。

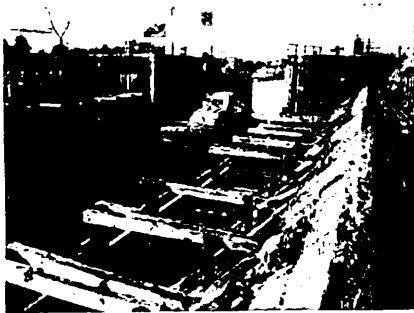
写真-16 横利根閘門の現況（左岸下流側から撮影）  
（撮影：阿部，2011.11.4）

閘門周辺の護岸等に液状化の被害が見られたものの、閘門本体は、閘頭部及び閘室部とも躯体はおおむね健全で、平常通り稼働し、通船も行われていた（写真-16）。しかし、本調査の結果、2箇所の被災を確認した。

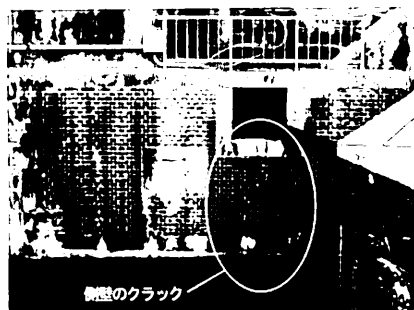
写真-17 横利根閘門の被災状況（横利根川側閘頭部左岸側壁のクラック）  
（撮影：阿部，2011.11.4）

まず、横利根川側（上流側）閘頭部の小門扉の開閉ギアを納める左岸側躯体の側壁に、クラックが発生していることを確認した（写真-17）。管理者によると、クラックの幅は、3月11日の本震による被災直後の調査実施時よりも、広がっているようであるとのことであった。本調査の結果、このクラックは、外装煉瓦からコンクリート造の躯体、さらに護岸側の石積に至る深刻なものであることを確認した（写真-18）。また、クラックは、ギアを納める機械室の開口部から躯体の基礎に向かって発生していたが、水面下の状況は把握することはできず、クラックが基礎まで達しているかどうか確認することはできなかった。

- ・ 閘門の上流側左岸の基礎地盤は旧河道であるため、地震動により、厚く堆積した軟弱な砂層に液状化が発生
- ・ 液状化による過剰間隙水圧の消散に伴い、地盤沈下が徐々に進行
- ・ 地盤沈下により、上流側左岸の閘頭部躯体に沈下や傾斜が生じ、躯体構造の中でも弱部となる機械室周辺でクラックが発生
- ・ 余震により、地盤沈下が進み、クラックが進行

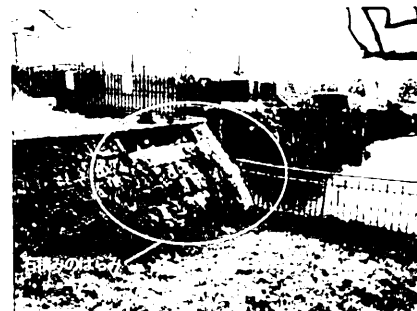
写真-19 横利根閘門の被災状況（横利根川側閘頭部左岸石積みのほらみ）  
（撮影：阿部，2011.11.4）

一方、横利根川側（上流側）閘頭部の左岸側の石積み部分にも、石積みのほらみを確認した（写真-19）。この要因についても、クラックと同様、基礎地盤の液状化によるものと推定する。

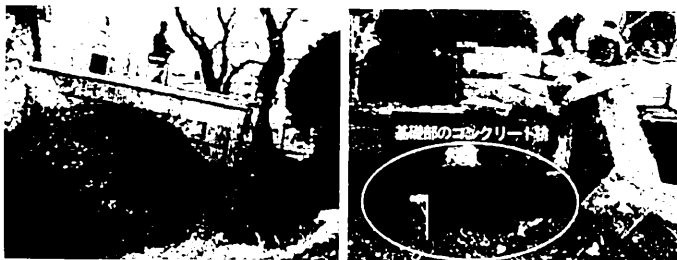
利根川右岸の護岸に設置されていた中川吉造胸像所が、河川護岸の堤内地側斜面の地震崩壊及び基礎地盤の液状化に伴い、沈下及び傾斜する被害を受けた（写真-20）。

写真-20 (左) 被災直後の中川吉造胸像所 (附指定)

写真-21 (右) 中川吉造胸像所 (附指定) 基礎部のコンクリート杭 (国土交通省関東地方整備局利用河川下流河川事務所提供写真に加筆)

中川吉造胸像所は、復旧に向けた地盤改良のため、一時的に撤去されたが、撤去に際し、胸像所の基礎部分にコンクリート杭が多数打ち込まれていることが判明した (写真-21)。これは、堤防上に胸像所を設置するため、建設当時、地盤改良の一種として施工されたものと推定する。

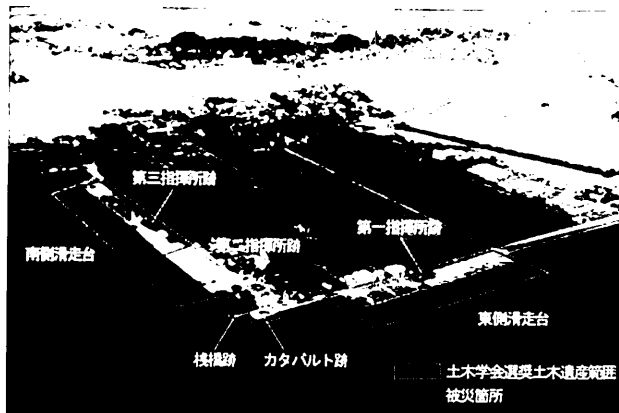
写真-22 被災前の霞ヶ浦湖岸施設 (国土交通省関東地方整備局霞ヶ浦河川事務所提供写真に加筆)

南側滑走台の西側及び東側滑走台の北側 (写真-22) において、主に湖側のコンクリートスロープが、陥没もしくはめくれあがっている状況にあった (写真-23)。これらは、基礎地盤の液状化に伴う湖側への流動により損傷したものであると推定する。

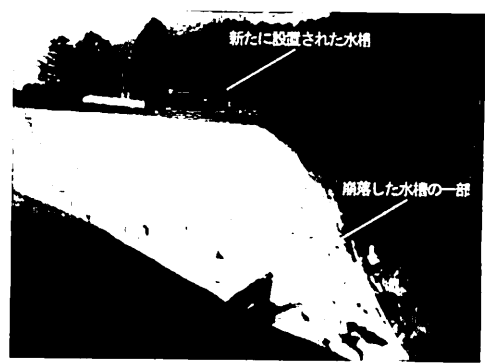
写真-27 崩落した斜面の復旧状況（下流側から撮影）  
（撮影：阿部，2011.11.8）

現地調査実施時点では、崩落した斜面は、すでにコンクリート吹きつけ工による応急復旧がなされていた。また、水槽を構成していたコンクリート建造物の部材は、崩落によりバラバラに破損した状態のまま、コンクリート吹きつけ工で斜面に埋められる形で現地に残存していた（写真-27）。

崩落して大破した水槽は、コンクリート吹きつけ工で斜面に埋められており、すでに重要文化財（建造物）の指定も解除されている。今後、水槽の文化財としての本格復旧は難しいが、現地に説明版を設置するなど、文化財として何らかの顕彰を行うことが望まれる。
