# 平成23年東北地方太平洋沖地震による 歴史的土木構造物の被災状況に関する調査報告 (その2)

平成23年3月11日に発生した東北地方太平洋沖地震とそれに伴う津波により、東日本の広範囲にわたる歴史的土木構造物が甚大な被害を受けた。土木学会土木史研究委員会では、委員会内に東日本大震災特別小委員会を設置し、文化庁及び建築学会等の関係機関と連携し、土木学会各支部や土木学会選奨土木遺産選考委員会等の協力のもと、歴史的土木構造物の被災状況に関する調査を実施している。

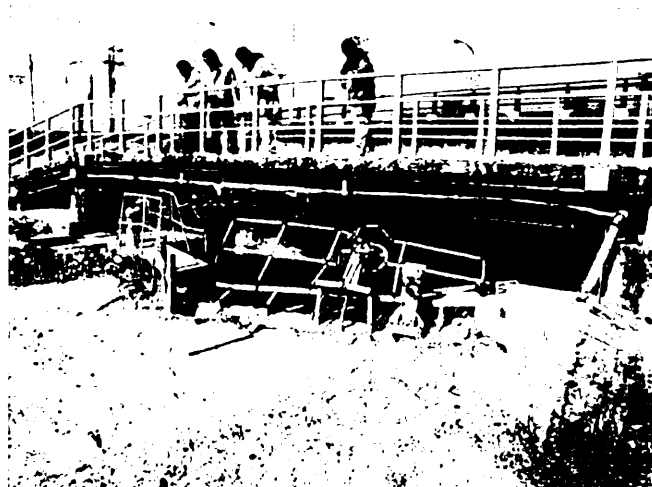
調査実施時点においては、釜閘門は応急復旧がなされたままの状態にあり、上流側閘門の直下流は土嚢により閉塞され、門扉や閘頭部護岸も大きく被災したままの状態にあった（図-13）。また、下流側閘門の門扉と左岸側（南側）の閘頭部護岸は流失し、右岸側（北側）の閘頭部護岸は水没した状態にあった（図-14）。さらに、閘室部の空石積み護岸は、一部は原位置に比較的健全な状態で残存していたが、堤防がえぐられたことなどもあり全体として大きく被災していた（図-16、17）。

図-13 土護により閉塞された上流側閘門（左岸下流側から望む）  
門扉も大きく破損している（撮影：阿部，2013.3.14）

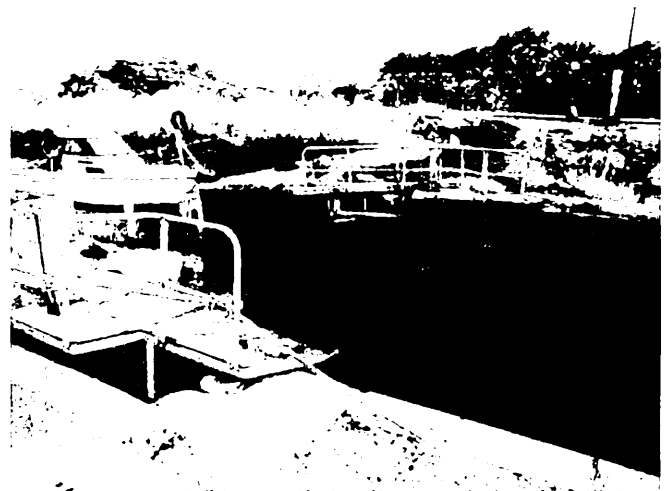
図-19 下流側閘門の被災状況(左岸上流側から望む)(撮影:阿部, 2013.3.14)

まず、下流側(定川側)の門扉は残存していたが、変形が大きく、駆動が可能であるかどうかは確認できなかった(図-19)。上流側(南北上運河側)の閘門門扉は、右岸側(南側)のみ変形した状態で残存しており、左岸側(北側)の門扉は流失もしくは水没していた(図-20)。さらに、両閘頭部の護岸は、不同沈下によるとみられる護岸のひび割れや石積み・ブロックの乱れ等が発生していた。また、護岸内部の盛土にも、流失や陥没が見られた(図-20)。
