重要文化財横利根閘門の保全対策について (経過報告)

中村 徹立¹・幸加木 智博²・銭谷 秀徳³・松田 貞則⁴

この横利根閘門では、現在、東日本大震災で受けた被災状況及び経年劣化現況について調査、保全対策の検討を進めている。本論文では、横利根閘門の特性及び過去の保全対策の経歴を紹介するとともに、現在行われている保全対策について経過報告を行うものである。また、保存活用計画の作成や歴史・環境・教育の場としての更なる活用等、今後の保全活用に向けた展望を整理する。

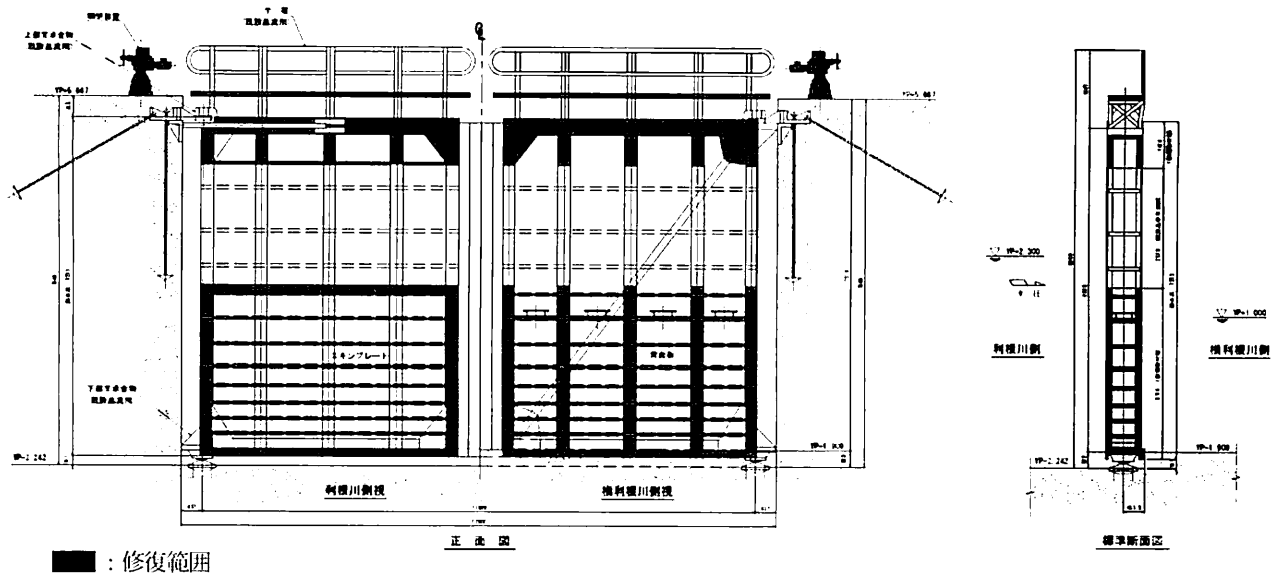
図3 大門扉の取替え修復範囲

大正10年（1921年）3月の竣工から70年程度が経過した時点から、水面下の門扉のスキンプレートや桁に腐食が著しく進行し、機能低下が確認された。平成6年3月、学識者や地元自治体関係者らを交えた「横利根閘門改築に伴う保存調査検討委員会」を設け、損傷調査のうえ、改築の基本的な方針を検討した。現役の文化遺産として保存・活用していくことを基本とし、物に対する保存と技術に対する保存の2つの観点から、保全対策を実施した。

門扉は閘門の機能を発揮するうえで重要な部分であり、可能な範囲で保存する必要があった。損傷調査の結果、腐食が著しく脱落している部分以外は既設使用し、腐食部分のみ取り替えて修復する方法を実施した。図-3に門扉改築の一例として、大門扉の取替え範囲を示す。

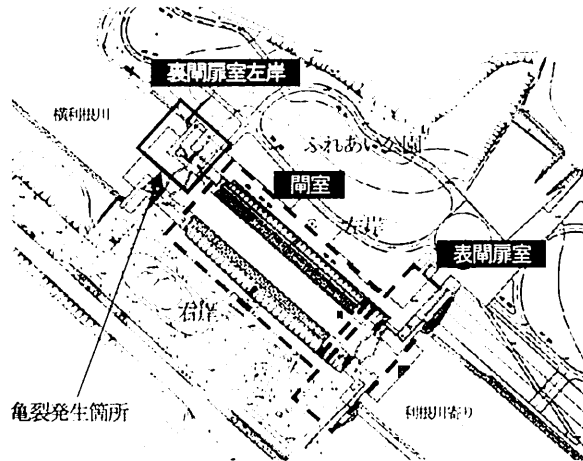
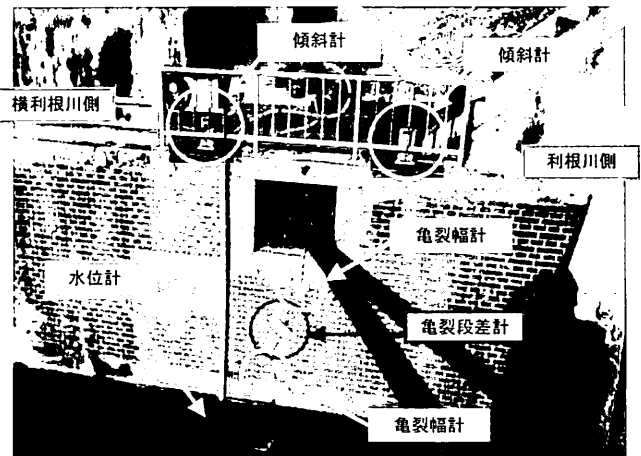
写真5 亀裂発生箇所に対する計器による観測体制

震を受けて、図4のように裏閘扉室の左岸側壁に亀裂が発生し、地震後の平成23年3月13日に亀裂幅7mmと計測された亀裂は、その後拡大し、平成23年7月12日には20mmまで拡大している。特に左岸翼壁の周辺には、地盤のクラックや沈下がみられ、煉瓦壁井筒の周囲を拘束する構造物もないことから、翼壁と側壁が一体に変位したことで亀裂が発生したものと推定される。なお、平成23年7月12日の観測以降、写真-5のように計器による観測体制を強化し、加速度的に亀裂が進行する状況が無いことを確認している。亀裂の発生位置は、小門扉開閉装置の下を通過しており、施設管理上重要な個所になる。横利根閘門の機能確保の観点から、施設管理上の判断基準を設定し、現在も観測体制を継続し、亀裂の進行性を監視している。

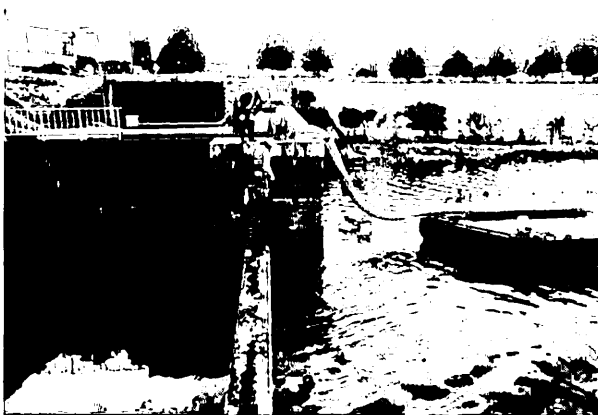
写真6 水抜き作業業況（横利根閘門の角落し支柱に縮切りゲートを設置）

また、水面下の被災状況を把握するために、写真-6のように平成24年2月20日から閘門内の水抜きを開始し、
