重要文化財 旧揖斐川橋梁の現状と課題 (修復・活用計画 経過報告)

道路橋として供用中の重要文化財である旧揖斐川橋梁を適切に維持管理し、活用していくため、「大垣市揖斐川橋修復・活用計画策定委員会」にて有識者の助言を得ながら、修繕方法等について検討を開始した。本橋に関する情報収集と合わせ、安全性と応急措置の必要性を確認するため、上下部工の健全性の評価、耐震性能評価、塗装の塗り替えの仕様について優先的に検討し、また今後行うべき調査や検討すべき課題を抽出した。文化財の保存・活用計画については、歴史的な価値や補修に向けての課題を検討し、復元を目指す時期や保存する姿の設定と道路橋としての機能確保との整合を図り、今後の維持管理計画を立てるとともに、市民の認知度や理解度の向上を進めながら策定する予定である。

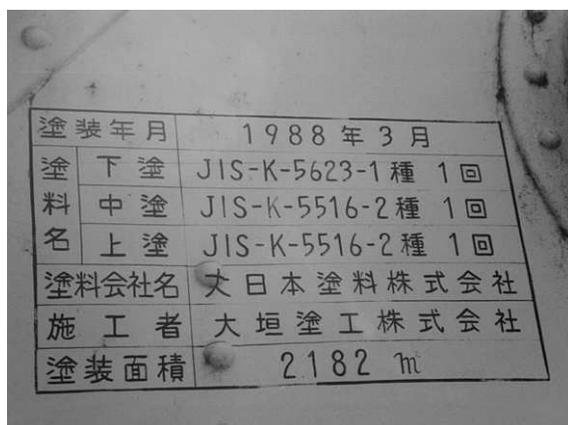
写真2 塗装歴

塗装年月	1988年3月	
塗料名	下塗	JIS-K-5623-1種 1回
	中塗	JIS-K-5516-2種 1回
	上塗	JIS-K-5516-2種 1回
塗料会社名	大日本塗料株式会社	
施工者	大垣塗工株式会社	
塗装面積	2182 m ²

直近の塗り替えは昭和63(1988)年に実施され、25年が経過している。当時既に道路橋として供用されていたため、「鋼道路橋塗装便覧(昭和54年2月)」⁶⁾に準じ、A塗装系が適用されている(塗装歴より:写真-2)。

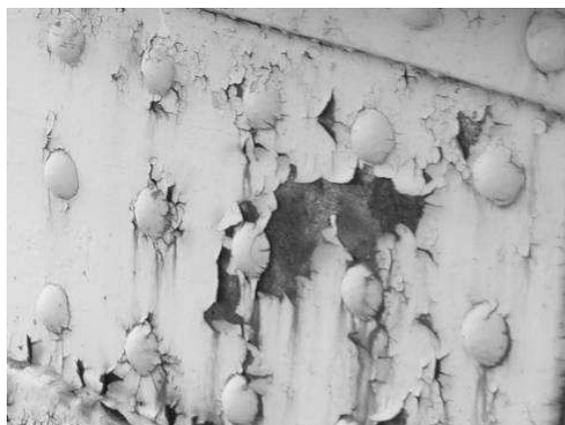
当初の塗装及び塗り替えにおいて、これまで下地処理にブラストは用いられておらず、黒皮(ミルスケール:圧延時に生じる鉄材表面の黒さび)が残っている(写真-3)。また、現地の下塗りの塗装回数は1回である。

写真3 鋼鉄材表面に見える黒皮

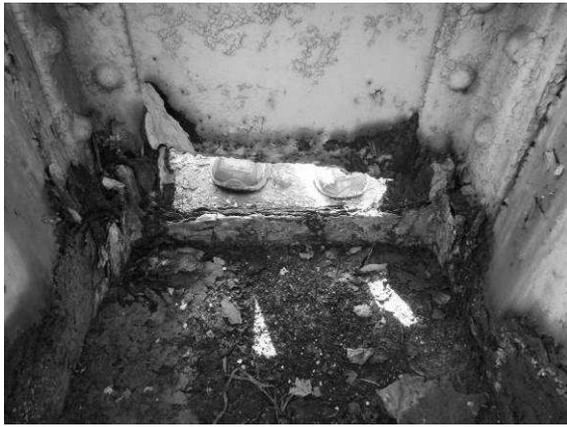
一般部においては全体的に旧塗膜が劣化し、鉄材の露出やさびが多く見られる。特に下弦材の内部で腐食が激しく、一部の下弦材の腹板やダイヤフラムに貫通腐食が見られる(写真-4)。早期の塗装塗り替えが必要である。

写真4 下弦材ダイヤフラム (欠損部)

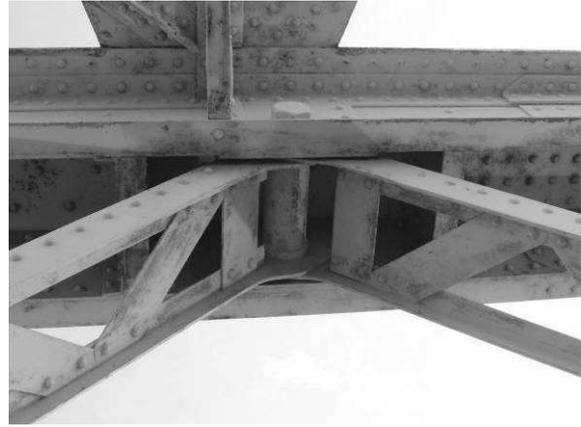
写真5 上弦材格点部

上弦材の格点部では、格点の両側にダイヤフラムが配置されているとともに、特に支間中央付近の格点では両側の斜材にタイプレートやレーシングバーが配置されているため、作業スペースが狭い(写真-5)。

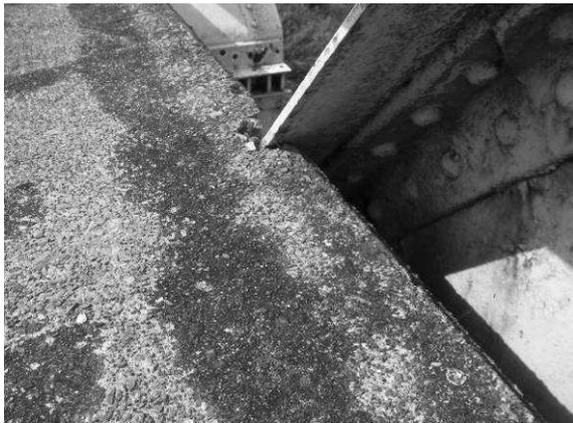
写真6 端柱と地覆の干渉

端柱はRC床版の地覆部と干渉しており、接触部に雨水が流入しやすい箇所であるため腐食が生じやすく、また断面欠損が見落とされやすい。そのため、当該箇所においては塗装に当たって地覆の一部を撤去し、空間を設けた上で塗装作業を行う必要がある(写真-6)。

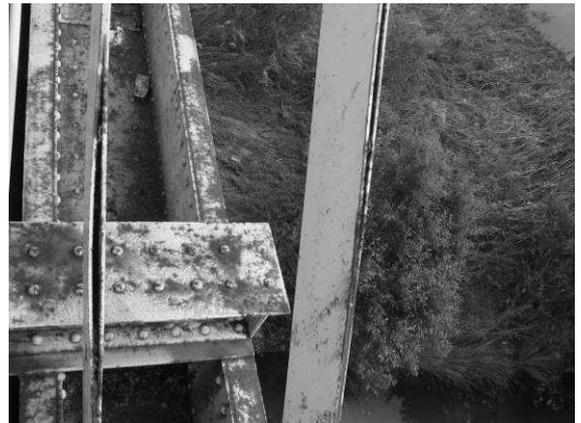
写真7 板厚中央での狭く深い割れ

斜材には、錬鉄やリムド鋼などに見られる層状剥離が何箇所も見られ、剥離面にさびが生じている。割れの位置は板厚の中央だけでなくさまざまな位置に生じており、開口の幅や長さ、深さについてもさまざまで、剥離面に挟まれた空間(以下割れ部と呼ぶ)は開口の幅が狭いくさび形で、内部にさびが詰まっている(写真-7)。

割れの内部で固着したさびを除去する際には、本橋において重要な文化財的な価値を有する錬鉄材に変形や折損を与えないように配慮する必要がある。割れ部に類似した形状の供試体を用いて施工実験を試みたが、固着したさびの除去には強い衝撃の工具が必要であり、一般部と同様のさび除去方法(ブラスト)では、割れ部の奥のはく離面に付着したさびを十分に除去できないため、内部に残ったさびや今後割れ部に侵入する腐食因子(水や酸素)による腐食の進展を抑制するための特別な配慮が必要である。

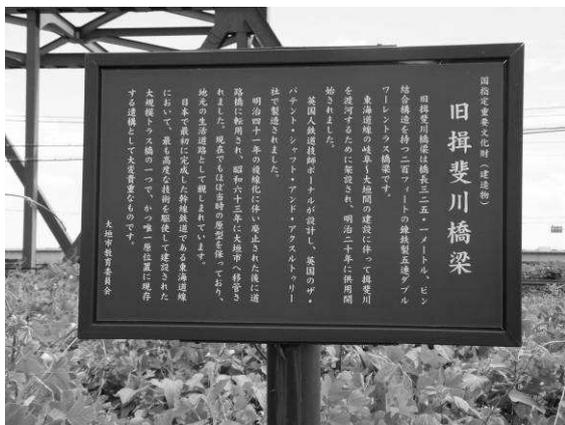
写真-10 現地に設置された説明看板

写真-10に示すように現地には重要文化財であることを示す看板が設置されているが、アプローチ部分が歩行者にとって十分な状況ではないため、より詳細な説明看板の設置やホームページ等を用いた広報のほか、現地へのアクセスルートや展望スペースの整備が必要であると考えている。
