# 重要文化財美濃橋の耐震診断を含む 修理検討事例報告

大正5年に建設された美濃橋は、現存する日本最古の近代吊橋として価値が評価され、平成15年に国の重要文化財に指定された。昭和30年代までは路線バスも通交する道路橋であったが、経年劣化及び周辺道路環境の変化と共に、現在は荷重制限を実施しながら現役の歩道橋として使い続けられている。架橋から約一世紀が経過し、部材劣化の進行が、これまでの調査において確認され、ケーブルの修理等を含めた修理工事の必要性が指摘されてきた。建設当時の設計図書が残存しない状況で、耐力・耐震性能の評価が困難な中、平成24年から現地調査等を実施し、その調査結果を用いた構造解析及び耐震診断を行った。その結果を基に、耐震補強及び主索ケーブル修理方法の検討を進めている。

本稿は、美濃橋の耐震診断及び修理方針の検討について、現時点までの経過報告を行うものである。また、その中で明かになった近代橋梁を保存する上での課題とそれに対する取り組みを紹介する。

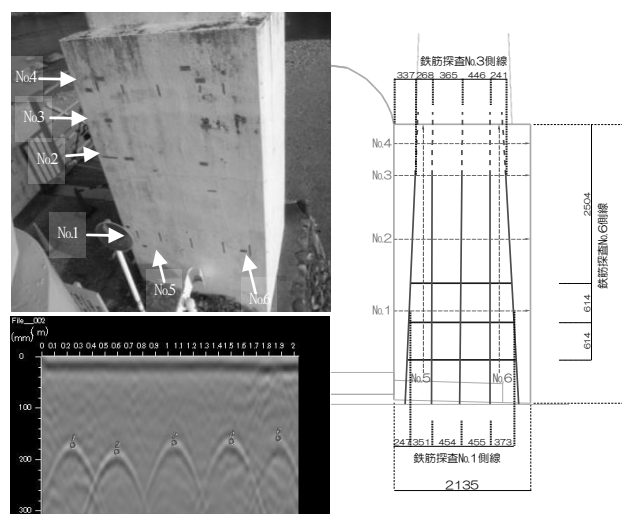
図2-1 主塔柱部の配筋調査

- ①柱部の主筋本数は、各面5本になっており、柱形状に沿って傾斜している。(図2-1参照)
- ②主筋より横筋が深く設置されており、一般的なフープ筋のような補強効果はないものとされる。
- ③壁面には、横筋と縦筋が格子状に配筋されており、鉄筋の交差する箇所にはハツリ結果、主筋(横筋)25mm、縦筋16mm程度であり、横筋径は、柱部の主筋径と同じ25mmである。

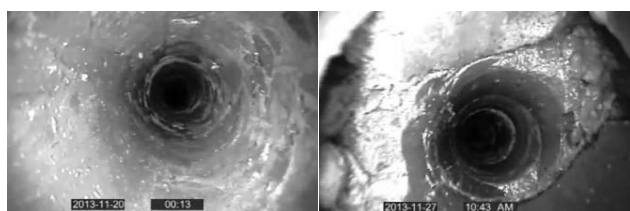
図2-2 孔内カメラ画像（左：GL- 1.0m、右：GL- 3.4m）

②コア及び孔内カメラで確認した基礎内部状況：基礎上部はジャンカや粗石間の空隙は多少あるが、概ねコンクリート充填が行き届いている。しかし、GL-3mを境として下方ほど施工状態が悪くなり、コンクリート充填が少なく、空隙が多い状態であることが判明した(図2-2参照)。

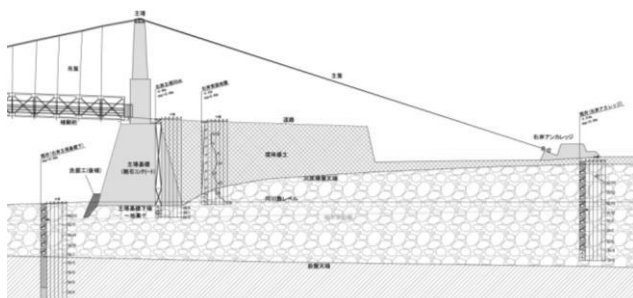
図2-3 地層推定断面図

④右岸主塔の背面・下部地盤及び地盤構造：背面地盤のボーリング調査では、礫混じりの砂からなる堤体盛土が確認された。なお過去の地盤調査結果と総合すると、右岸の主塔基礎及びアンカレイジの支持層である河床礫層は、右岸アンカレイジの旧耕作地面から河床面にかけて、傾斜した構造であることが判明した(図2-3参照)。

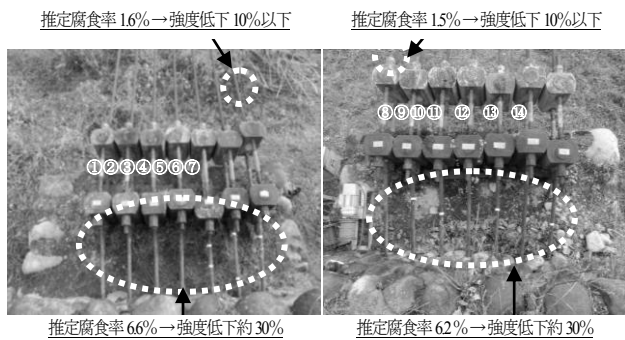
図 2-5 ケーブルの強度低下の推定（左：上流、右：下流）

③ ケーブル各部分の中でもアンカー前面部の腐食度が特に高い数値を示しており、ソケット前面部の腐食率と比べると、約3.6～6.4%となり、腐食が進行しているものと推定される。

④ 当該ケーブルの健全時の全磁束測定値が不明であるため、調査対象ケーブルの中で、最も良好な腐食度を示す8番ケーブルのソケット前面部測定値を、経験上約1～2%の腐食度と推定した場合、アンカー前面部は、約5～8%の腐食度と推定される。

⑤ 腐食度からケーブル強度を推定すると、アンカー前面は約25～35%の強度低下の可能性がある。一方、ソケット前面は1～2%の腐食度と考えると、10%以下の強度低下と予想される。

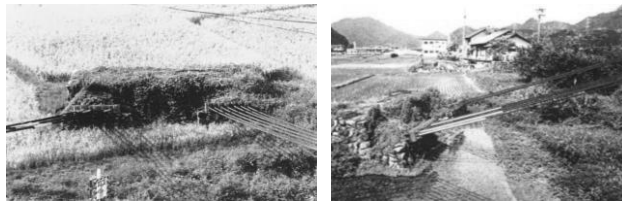
図2-6 アンカー付近の埋設状況（平成9年撮影）

⑥ 腐食度の高い部位と断線の集中している部位は一致しており、断線の主な原因は腐食によるものと推測される。

⑦ アンカー前面における断線及び腐食等が著しい結果となったのは、長期間地中に埋設されたことにより、腐食の発生しやすい環境であったことが主な原因とみられる。

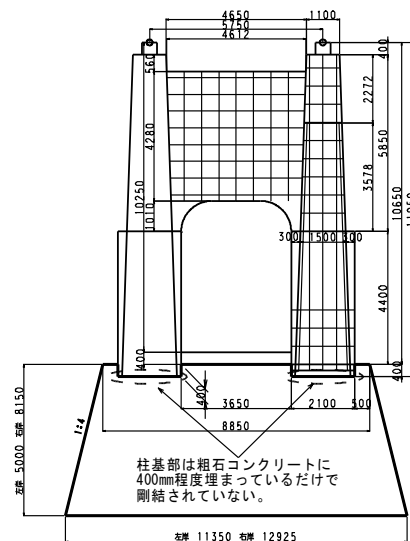
図3-2 主塔と基礎の寸法および配筋概要図

構造物の寸法および配筋条件は、現地計測の結果および探査結果を基に寸法を決定する。また、粗石コンクリートのボーリング調査の結果、本橋梁の主塔基部と粗石コンクリートの接合部は、塔柱が40cm程度埋まっているだけであるため、剛結とは見なせず解析モデルに配慮が必要であることがわかった(図3-2参照)。

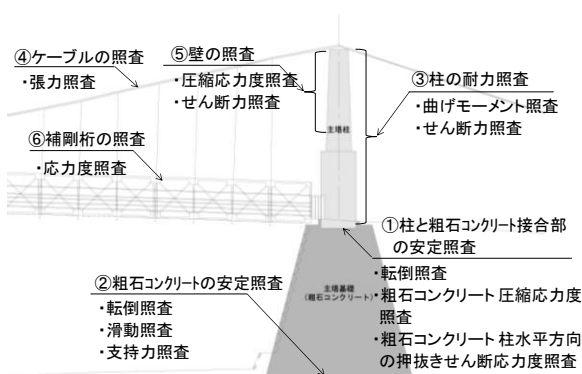
図3-8 照査箇所

④一方レベル2地震動については、曲げ耐力およびせん断耐力に関して許容値を満足しない結果となった。特にせん断破壊については、構造物の倒壊が急激に生じるおそれのある破壊形態であり、文化財としての価値を損ねない補強工法の選定も含めて、せん断補強の必要性が議論される必要がある。

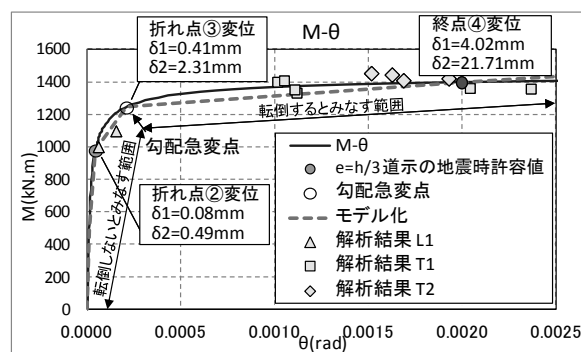
図3-9 非線形バネ (M-θ 曲線) と転倒の照査

①②の道路橋示方書の方針に沿った偏心量による照査ではレベル2においては転倒する危険性があると判定されるが、③の鉄道基準の限界値を用いた照査ではレベル2でも転倒しないと判定される結果となった。

レベル1地震動の応答値(△)は転倒と判断される勾配急変点以下、レベル2地震動の応答値(□◇)は勾配急変点以上の領域に分布することがわかる。

②橋脚の転倒照査については、照査基準の違いにより異なる結果が得られた。道路橋示方書の許容値の観点からは転倒防止のための補強が必要であるという結果であった。しかし、本構造物が文化財であり、補強を極力減らすことも重要であるという事情を考慮すると、限界値による照査結果を採用し、転倒による補強を行わないという選択も考えられる。
