重要文化財横利根閘門の保全対策について (東日本大震災で受けた被災等に対する修理)

横利根閘門では、東日本大震災で受けた被災及び経年劣化に対して、緊急的な補修及び老朽化に対する補修を平成25年度に実施し、無事完了した。前報では、横利根閘門の保全対策について経過報告を行い、特に水抜き調査を行い水中部の亀裂状況について確認した結果を報告した。その後、補修の実施段階においても調査・観測を継続し、補修範囲及び補修方法を決定した。本論文では、検討の経緯を述べるとともに、補修工事の概況、発掘調査で見つかった遺構、今後の保存と活用に向けた基本方針について報告する。

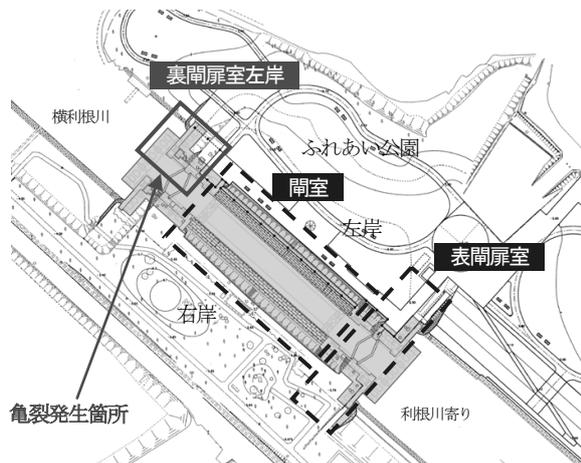
図-1 東日本大震災による亀裂発生箇所

横利根閘門の裏閘扉室左岸構造物において亀裂が発生したため(図-1)、東日本大震災直後の平成23年3月13日から観測を開始し、補修工事が完了する平成26年3月31日までの約3カ年にわたり検討が実施された。

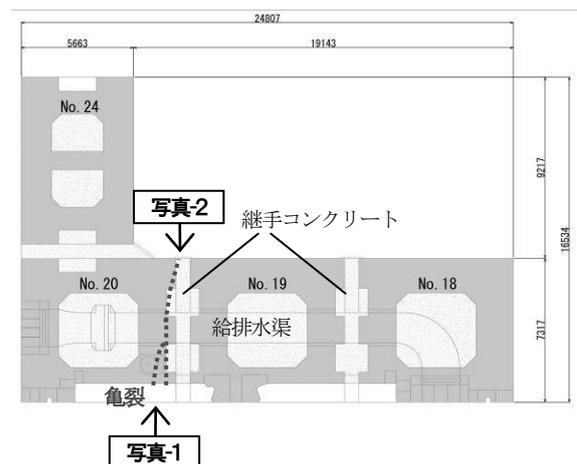
図-2 裏閘扉室左岸の井筒配列と亀裂位置

東日本大震災で発生した亀裂は、井筒間にある継手コンクリートに概ね沿って構造物裏側に広がっていることが分かり、重力式構造物の安定上、問題はないことが確認できた（図-2）。亀裂の幅は表側で最大16.5mm、裏側は若干広く最大20mm、閘扉室底版に向けて幅は小さくなる状況（2mm程度）にあった（写真-1, 2）。亀裂には段差があり、構造物裏側には亀裂を挟んで横利根川寄りの井筒に10mm程度のずれが生じ、その方向は裏側（公園側）に向けて凸方向であった。調査の結果、この継手部以外に構造物裏側に連続した亀裂はないことから、こ

の部分に引張力が集中し、亀裂が拡大したものと推定される。このような亀裂の状況は、基礎地盤調査を踏まえて推定した液状化による地盤の移動方向を裏付けるものであり、開削調査は被災の原因究明と構造物の安定確認、構造物裏側からの亀裂補修施工において効果的な調査であった。

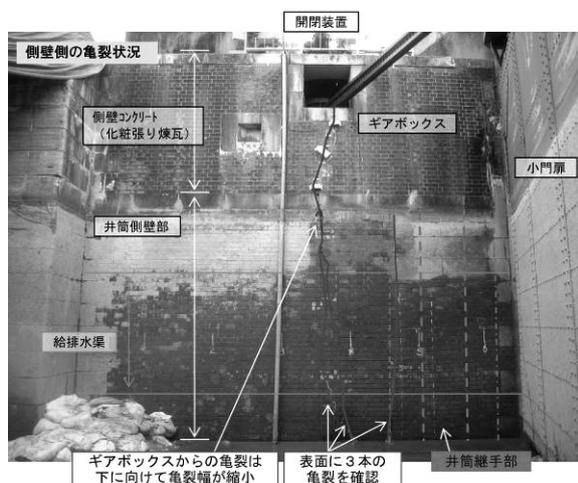
写真-1 裏閘扉室左岸の側壁（表側）に生じた亀裂

亀裂補修は東日本大震災の緊急的な補修と位置付け、工事後も一定期間の継続的な監視を行うこと、打音調査した結果、亀裂周辺の煉瓦に緩みが広がっていないことから、煉瓦の張り直しまでは行わず、補修方法は長期耐久性を考慮して「セメント系材料による注入」を計画と

した。また、亀裂補修箇所は煉瓦造であるため、煉瓦の配置や素材感を著しく損ねる可能性がないかサンプルピースを作製して着色材の使用も検討したが、表-1に示す検討の過程を経て、無理に似せて色合わせすることは避け、歴史的構造物の歴史の一部として残す観点も考慮し、目地と同様に5mm程度凹ませて補修した。

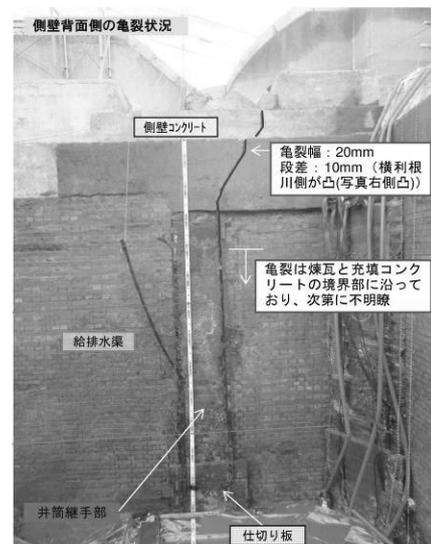
写真-2 裏閘扉室左岸の裏側に生じた亀裂

被災によって変動がみられた亀裂については、構造物裏側を開削して亀裂の広がり状況を確認し、補修範囲を決定するとともに、裏側からも注入を行い、亀裂の閉塞を確実に行った。また、亀裂周辺の煉瓦の緩みを打音調査によって確認した上で、慎重に注入補修を行った。

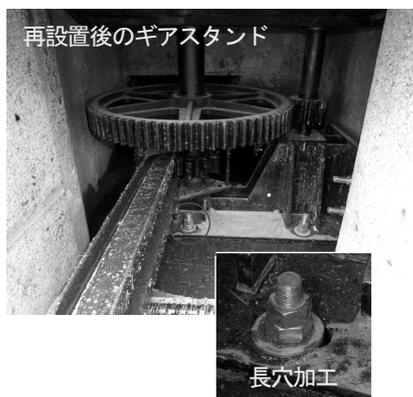
東日本大震災による被災で生じた亀裂は、裏開扉室左岸側の小門扉開閉装置ギアスタンド（下部軸受）直下を通過し、ギアスタンドを固定するアンカーボルト全6本のうち、4本に変形等の変状が確認された。亀裂の変動原因である液状化は、別途地盤改良により対策する計画としたが、地震時の構造物の変動を完全に抑止することは技術的に困難である。そのため、将来の地震災害においても開閉装置の変形・破損を防止するため、固定部に変位吸収可能な加工を施し、再設置を行った（写真-3）。

写真-3 変位吸収可能な加工を施して再設置したギアスタンド

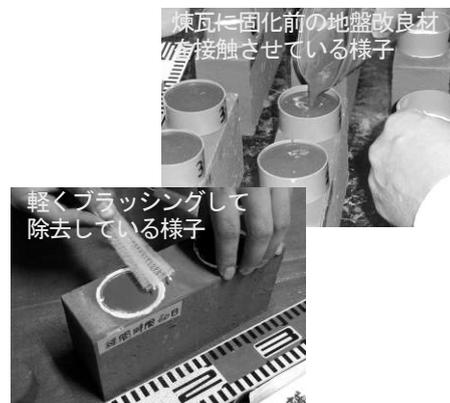
写真-4 地盤改良材の煉瓦付着性確認試験

東日本大震災による被災の原因として、裏閘扉室左岸の背面地盤が周辺の公園斜面下方に向かい移動するのに伴い、左岸側構造物に液状化による偏土圧が作用し、構造物の変動が生じたと推定された。そのため、裏閘扉室左岸の背面地盤及び前面地盤に対して、再度災害防止の観点から地盤対策を計画した。文化財土木構造物であるため、施工時の構造物への影響が軽微で、地盤改良材が煉瓦に付着しても容易に除去可能な工法として「浸透固化処理工法」を選定した。地盤改良材の煉瓦への付着性については、配合試験を踏まえて現地に注入する材料を決定し、それを用いて2カ月間一定時間毎に付着性を確認する試験を実施した。その結果、付着した場合でも除去でき可逆性が確保されることを確認した(写真4)。

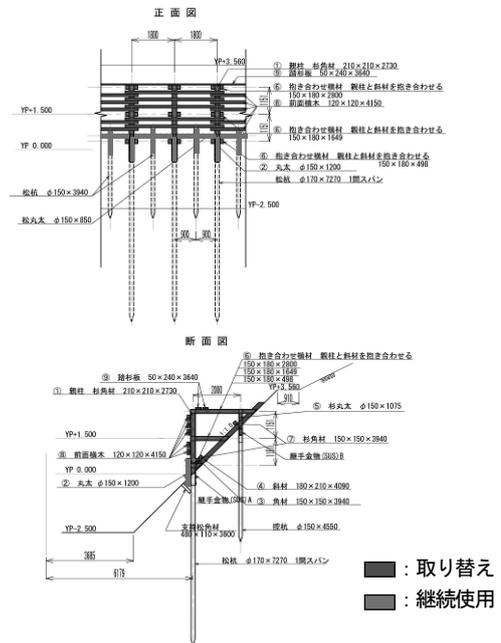
図-3 防舷材の補修範囲

老朽化によって木材の腐朽が著しく、一部の部材で欠落も生じたことで、船舶のコンクリート護岸への接触防止及び船舶保護という防舷材としての機能が低下した。また、部材の劣化によって景観が損なわれた状況であり、取り替えを計画した。

取り替えに当たり、形状については原型を維持し、材質については当初と同じ木材(杉材)を基本とした。また、水際の実設置条件を考慮して耐久性及びライフサイクルコストの観点から、「加圧式保存処理方法」を施した木材を使用し、現地で組み立て後、木目を生かした自然な仕上がりが長期間継続するように耐候性の木材保護塗料を塗り、長寿命化を図った(写真5)。また、調査の

結果、常時水面下の木材は腐朽がなく健全な状況であったため、既設の木材を継続使用した。但し、一部には割れがみられたため、樹脂で補修するとともに、木材保存剤を染み込ませたウエスで浸漬処理を施し、延命化処置を行った(写真5)。

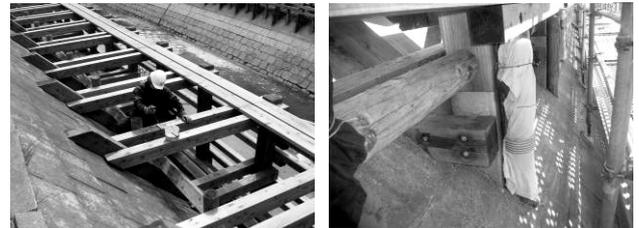
(1)木材保護塗料の塗布 (2)木材保存剤の浸漬処理

写真-5 防舷材の木材保護処理

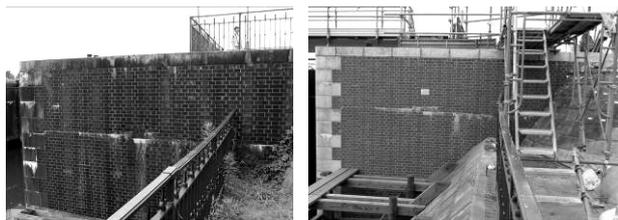
横利根閘門の煉瓦壁には、カビ・コケ類による黒ずみ汚れ等の付着物と、長年にわたり背面側のコンクリートから遊離した石灰が析出・付着した状況がみられた。このため、煉瓦の配列や色合いといった意匠を回復させる目的で、煉瓦洗浄の実施を検討した。洗浄に当たっては、煉瓦に損傷を与えない範囲で洗浄可能な条件を検討するため、実績を踏まえて高温高压洗浄による試験洗浄を行い、その効果を確認した。洗浄試験は、煉瓦構造物の保存に精通した専門家の指導の下で実施し、煉瓦の硬度、洗浄前後の色彩及び煉瓦表面の変化を計測しながら試験を進め、煉瓦及び目地への負担、汚れの取れ具合、ぬめり除去効果の3つの観点から評価したところ、温度130℃、圧力30kgf/cm²、洗浄時間40秒（900cm²当り）が最適であった（表-3）。また、洗浄範囲を広げて洗浄が歴史的風合いに与える影響を目視確認したところ、煉瓦の配列と

(1)洗浄前 (2)洗浄後
写真-6 煉瓦洗浄実施前後の状況

個々の色合いが鮮明になり、全体的に鮮やかな赤煉瓦色に回復する良好な結果が得られた(写真-6)。但し、遊離石灰については植物性酸性洗剤も併用したが、煉瓦を傷つけることなく効率的に洗浄することは困難な状況であったため、今後の技術的課題とした。

実施工では煉瓦1,030m²を対象に試験で決定した仕様にて洗浄を行った。現時点、5~10年周期の実施を考えているが、今後、暴露状況による洗浄効果の継続性を毎年確認し、その経過を踏まえて、標準的な実施周期の見直しを図る予定である。
