# 平成23年東北地方太平洋沖地震による 歴史的土木構造物の被災状況に関する調査報告 (その3)

本報告は、平成 25 年度に実施したフォローアップ調査の結果について報告するものである。

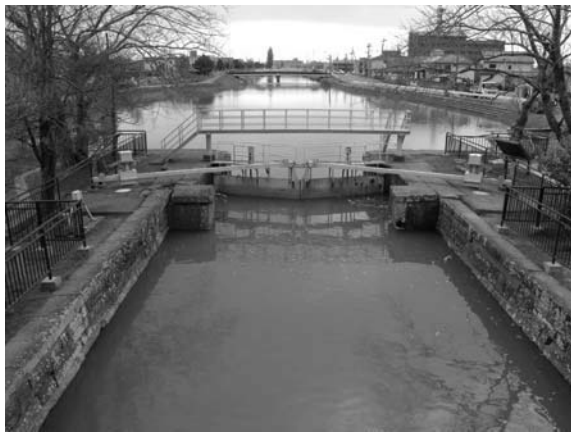
- ・閘室部石積の側面に若干の凹凸が見られたが、大きな飛び出しはなかった。
- ・閘頭部や閘尾部、さらに閘室部において、笠石や階段石積の乱れ及び亀裂が生じているが、これらは地盤沈下により構造物全体が沈下し、その際にひずみが集中した部分に生じたものと推定する。また、そうした亀裂は、笠石と煉瓦の目地部、石積みの一部が開口したものと考えられる。
- ・隅石や煉瓦の一部に剥離が生じていたが、これらは躯体の強度を低下させるものではないと判断できる。
- ・閘門の門扉については、発災時は閉じていたことから、津波の圧力を受け、その影響が駆動部の破損につながったと解釈できる。

- ・閘室部の石積みの孕みや凹凸、閘頭部および閘尾部の笠石や煉瓦等の乱れや亀裂は、ほぼ被災時のまま存置されていた。
- ・周辺では、保全対策工事の準備が進められていた。

図-1 石井閘門の閘室部（上流側より下流側を望む）  
閘室部の石積みに孕みや凹凸がみられる  
（撮影：阿部，2013.10.31）

- ・2012（平成24）年8月に、学識者等からなる「重要文化財「石井閘門」保全対策検討委員会」を設置し、保全対策について検討している。
- ・保全対策検討委員会には、文化庁のほか、宮城県教育委員会や石巻市教育委員会もオブザーバーとして出席している。
- ・調査実施時点現在、「被災前の状態に戻す」という保全対策工事の方針が決まり、年度内の工事完了に向けて準備を進めている。
- ・保全対策工事として、笠石や煉瓦等の乱れや亀裂の補修のほか、門扉及び駆動部の補修等を実施することとなる。

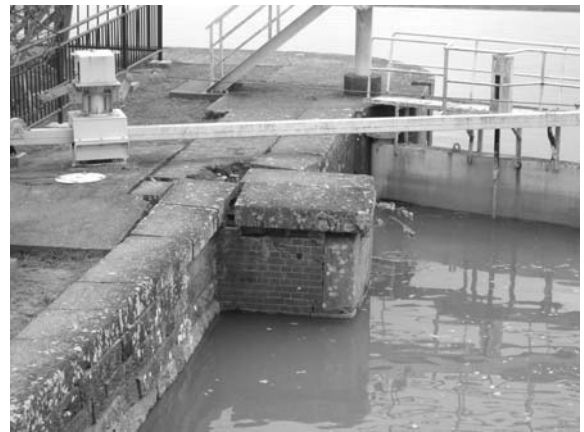
図-3 石井閘門の閘尾部（左岸側）  
笠石や煉瓦等の乱れや亀裂が被災時のまま存置されている  
（撮影：阿部，2013.10.31）

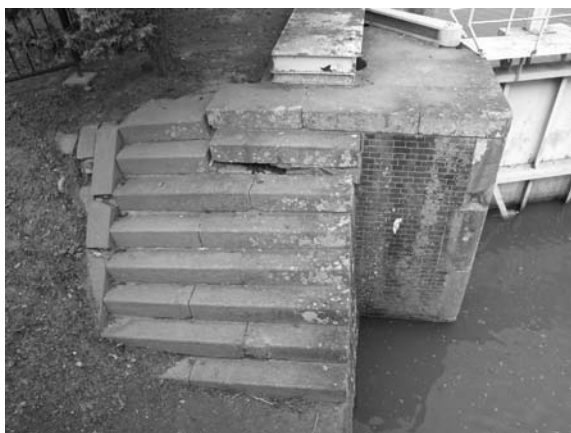
図-2 石井閘門の閘頭部の階段（右岸側）  
階段部のズレが被災時のまま存置されている  
（撮影：阿部，2013.10.31）

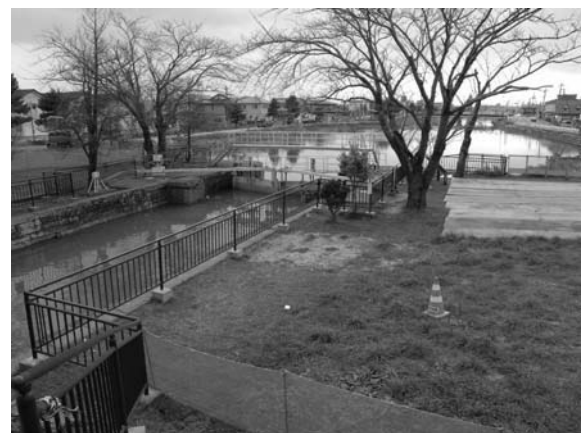
図-4 石井閘門の閘室部（右岸上流側から撮影）  
保全対策工事に向けた準備が進められている  
（撮影：阿部，2013.10.31）

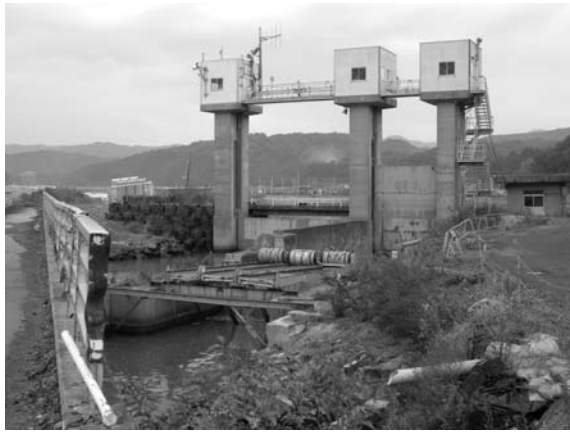
- ・ほぼ被災時のまま残置保存された状態にあった。
- ・前回調査時に比べ、ゲート部の塗装に錆が目立ち始めていた。
- ・バランスゲートの支承部のみ、応急復旧工事が実施されていた。

図-5 月浜第二水門の全景  
ほぼ被災時のまま存置された状態にある  
(撮影：阿部，2013.10.31)

- ・このヒアリングにおいて、専門家から、月浜第二水門のバランスゲートは水門構造上も特徴的なものであること、さらに、1928（昭和3）年に建造された釜谷、月浜第一、月浜第二の各水門うち、現在稼働しているのは月浜第二水門のみであることを踏まえ、何らかの方法で月浜第二水門を動態保存できないかとの要望があった。
- ・月浜第二水門の原位置が、災害復旧事業で北上川に新設する予定の堤防の法線と重なっていることから、遅くとも平成26年度中には保全もしくは移設等の方針を決定する必要がある。この際、専門家や施設管理者、自治体の担当者等が集まって協議することも視野に入れている。

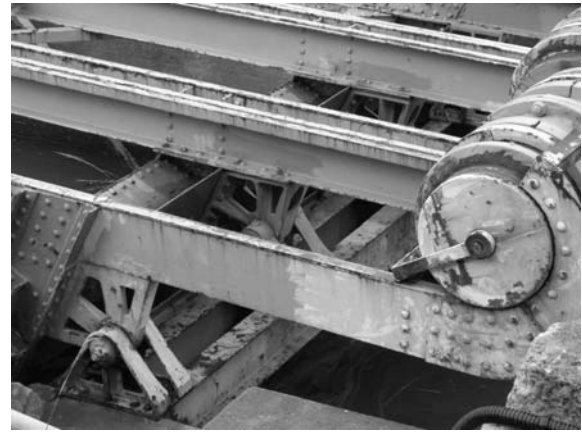
- ・2011（平成 23）年 7 月、バランスゲートの支承部に、被災直後には確認することができなかった亀裂が見つかった。

図-7 月浜第二水門のバランスゲートの支承部  
中央2か所の支承部で転用工事が行われた  
(撮影：阿部，2013.10.31)

- ・ゲート自体の落下を防ぐため、2012（平成24）年7月から8月にかけて、近傍に移設保存されていた月浜第一水門のバランスゲートの支承部を取り外し、亀裂が見つかった第二水門の支承部に転用する工事を実施した（図-7～8）。
  - 転用にあたり、極力、既に空けられていたボルト穴を利用したが、穴がずれている箇所については、新たに穴を開け直した箇所もある。
  - 取り外された旧第一水門の支承部には、H鋼で補修を行い、破損した第二水門の支承部は廃棄した。
  - 支承部の転用にあたり、土木学会をはじめ、専門家等から助言等は受けていない。
- ・支承部の転用は、あくまで応急対応として実施したものであり、現在実施している災害復旧事業においては、水門の移設や撤去について改めて検討している。その際、釜谷水門及び月浜第二水門の取り扱いについて、土木史の専門家等へのヒアリングを実施した。

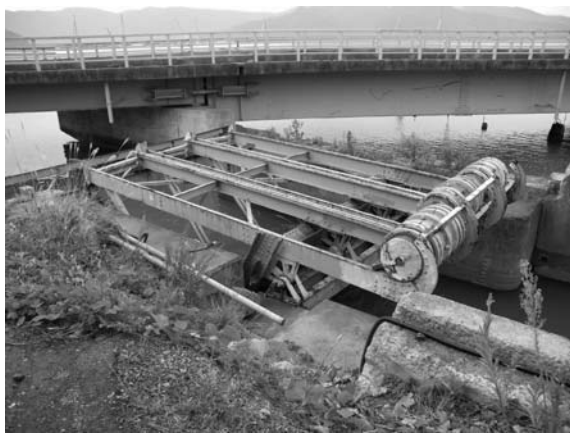
図-6 月浜第二水門のバランスゲート  
ゲート部の塗装に錆が目立ち始めている  
(撮影：阿部，2013.10.31)

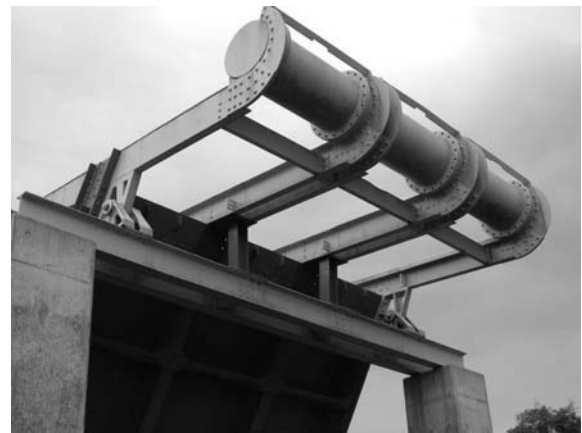
図-8 移設保存されている月浜第一水門のバランスゲート  
中央2か所の支承部が取り外され転用された  
(撮影：阿部，2013.10.31)

- ・月浜第二水門と同じく、移設保存されている月浜第一水門のゲートについても、新設予定の堤防の法線に重なっているため、移設を検討する必要がある。2007（平成 19）年の現位置への移設時に、躯体を一度切断して溶接しなおしているが、再度移設するとなると再び躯体を切断しなければならず、オリジナルの状態からさらに遠ざかってしまうことになる。
- ・現地保存もしくは移設保存した後の維持管理については、釜谷、月浜第一、月浜第二の各水門にはほぼ共通した課題である。治水上の機能を持たない限り、河川施設として管理することができないため、移設保存した水門等の取り扱いは難しい。たとえば、これらの水門を移設保存する場合は、石巻市の公園計画にあわせて移設場所を確保するといった方法等を検討しなければならない。

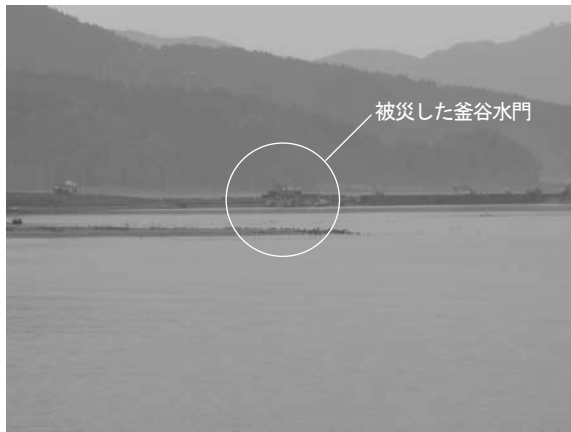
- ・釜谷水門周辺の北上川右岸護岸は消滅し、周辺の堤内地一帯も水没した状況にあった。
- ・釜谷水門も水没し、バランスゲートの一部がかろうじて水面上に見られたが、原形をとどめない状況にあった。

- ・周辺護岸の復旧工事は進められていたが、釜谷水門自体は、被災したままの状態 で 存置されていた。

図-9 釜谷水門の遠景（北上川左岸側から撮影）  
護岸の復旧が進む中、被災時のまま存置されている  
（撮影：阿部，2013.10.31）

- ・釜谷水門については、被災したままの状態で存置しているが、水門を現位置で復旧することは不可能であり、災害復旧工事において、堤防建設にあわせて新たな水門を建設する必要がある。被災した釜谷水門を現位置に存置保存するか撤去するかは、今後の検討課題である。

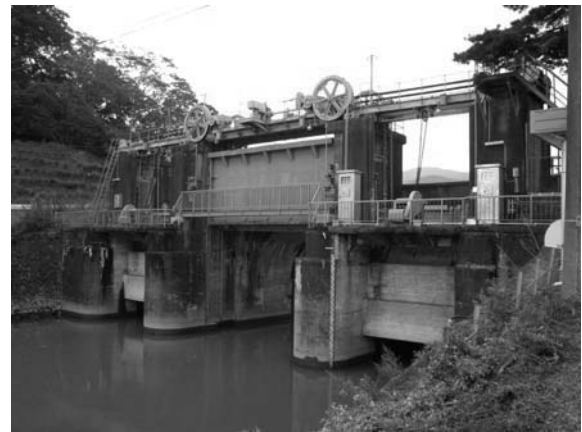
- ・外観は、前回調査実施時とほぼ同様の状態にあった。

図-10 福地水門（下流左岸側から撮影）  
前回調査実施時とほぼ同様の状態にある  
（撮影：阿部，2013.10.31）

- ・発災直後には確認できなかったが、発災後しばらくして、スピンドル部品の破損が確認された。これが震災による被災かどうかは不明である。
- ・2013（平成 25）年 10 月に、当該スピンドル部品を新しい部品と交換した。

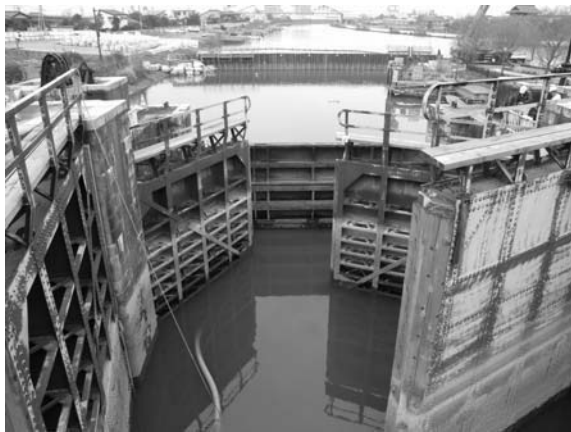
図-11 水抜き作業中の横利根閘門（上流側閘扉部）  
（撮影：阿部，2013.11.15）

- ・その後の調査の結果、上流側閘頭部側壁のクラックが底部にまで達していることが判明したことから、復旧に向けて閘室内の水抜きが行われ、閘門の補修及び左岸上流側護岸の地盤改良工事が進行していた。

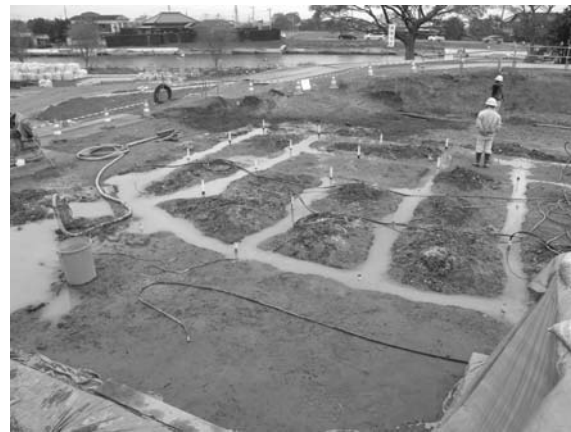
図-14 横利根閘門左岸上流側護岸の地盤対策工事の状況  
（撮影：阿部，2013.11.15）

- －扉体塗装・水密木材取り替え
- －旧給水扉巻上機補修
- －地盤対策（左岸上流側護岸）
- －翼壁石積みの補修
- －被災した閘頭部の状況確認・安定確認
- －閘室底部の状況確認・安定確認
- －煉瓦洗浄試験
- －保全方針の整理及び補修記録の作成・保存

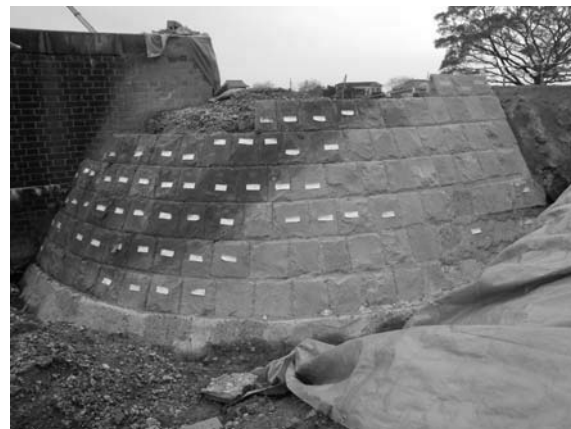
図-15 横利根閘門の護岸石積みの補修状況  
（撮影：阿部，2013.11.15）

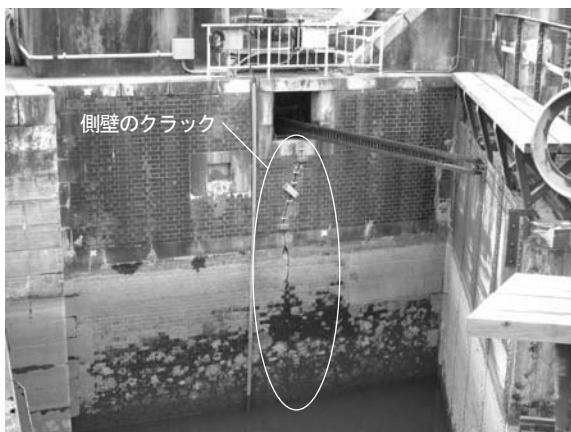
- ・横利根川側（上流側）閘頭部の小門扉の開閉ギアを納める左岸側躯体の側壁に、クラックが発生していることを確認した。
- ・このクラックは、外装煉瓦からコンクリート造の躯体、さらに護岸側の石積みに至る深刻なものであることを確認した。
- ・クラックは、ギアを納める機械室の開口部から躯体の基礎に向かって発生していたが、水面下の状況は把握することはできず、クラックが基礎まで達しているかどうか確認することはできなかった。

- ・閘頭部側壁クラックについては、2012（平成 24）年 2 月 10 日より動態観測を実施しているほか、水中カメラロボットによる水面下の状況調査、さらに閘門全体の水抜きを実施したうえでの被災状況調査等を行った。
- ・その他、閘頭部および基礎の井筒に関する躯体の形状測量やボーリング調査等による基礎地盤調査等を実施し、被災状況や安全性に関する調査を行った。

図-13 底部まで達する横利根閘門閘頭部側壁のクラック  
（撮影：阿部，2013.11.15）

- ・これらの調査を踏まえ，2013（平成 25）年 1 月に，学識者等からなる「横利根閘門保全対策検討委員会」を設置し，保全対策について検討している。
- ・この委員会における検討に基づき，以下の補修工事等を実施する予定である。
  - －閘頭部側壁亀裂に対するシーリング材注入による補修
  - －門扉開閉装置ギアスタンドの再設置
  - －防舷材の取り換え

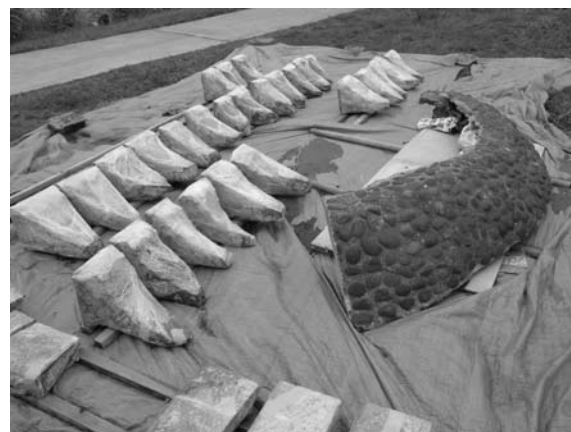
図-16 補修のために取り外された横利根閘門の護岸石材  
（撮影：阿部，2013.11.15）

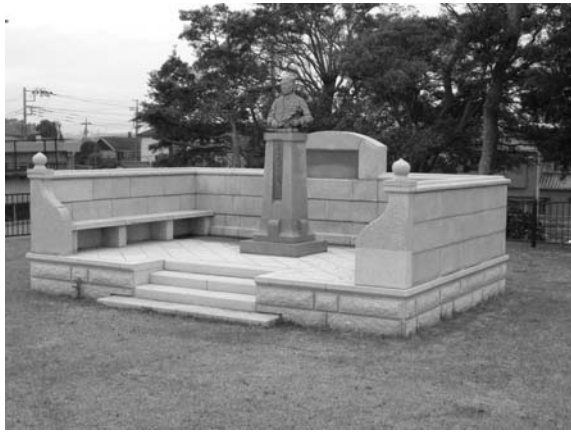
- ・利根川右岸の護岸に設置されていた中川吉造胸像所が、河川護岸の堤内地側斜面の地震崩壊及び基礎地盤の液状化に伴い沈下及び傾斜する被害を受け、復旧に向けて地盤の養生が行われている状況にあった。

図-17 復旧された中川吉造胸像所  
(撮影：阿部，2013.11.15)

- ・2012（平成24）年7月31日に、胸像所は復旧した。
- ・胸像所の基礎は、元はコンクリート杭基礎であったが、復旧にあたり、矢板を打ち込んで地盤改良を実施した。
- ・胸像所の図面が無い状態であったため、復旧にあたった石材業者に依頼して図面を作成した。

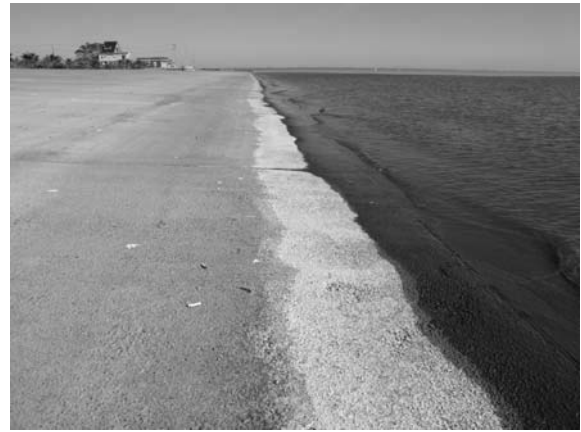
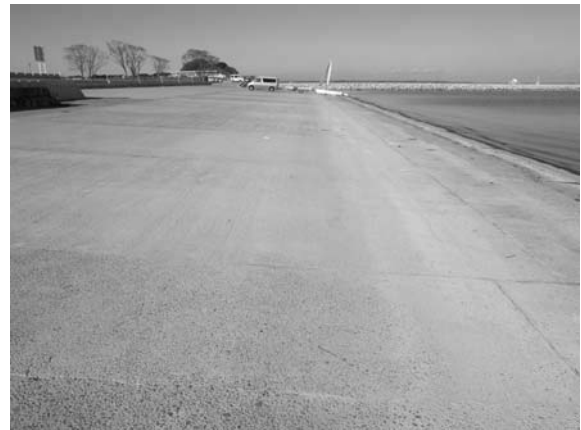
図-19 復旧後の霞ヶ浦湖岸施設南側滑走台  
(撮影：阿部，2013.11.22)

図-20 復旧後の霞ヶ浦湖岸施設東側滑走台  
(撮影：阿部，2013.11.22)

- ・南側滑走台の西側及び東側滑走台の北側において、主に湖側のコンクリートスロープが、陥没もしくはめくれあがっている状況にあった。これらは、基礎地盤の液状化に伴う湖側への流動により損傷したものであると推定する。
- ・一方、同じ滑走台であっても、南側滑走台の東側及び東側滑走台の南側については、コンクリートスロープに被災は確認できなかった。こうした、場所による被災の有無については、過去の補修や災害復旧工事の影響等も考えられるが、その要因の特定には至らなかった。

- ・コンクリートスロープ（滑走台）のうち、陥没もしくはめくれあがっていた個所では、被災したコンクリートスロープはすでに撤去され、復旧工事により新たなコンクリートスロープが整備されていた。

- ・復旧にあたっては、平成20年度に実施した復旧工事の際の止水状況を教訓に、鋼矢板により対象個所の締め切りを行い、水替えをしたうえで基礎地盤面を整地し、鉄筋コンクリートスロープを打設した。
- ・さらに、既存のコンクリートスロープ表面の表情（意匠）に配慮し、復旧個所のコンクリートスロープ表面の洗い出しも行った。
- ・なお、復旧にあたり、土木学会をはじめ、専門家等から助言等は受けていない。
- ・今後、コンクリートスロープ背後への特殊堤防（パラペット）の施工（高さ1m程度）など、引き続き水防対策として事業を実施する予定である。

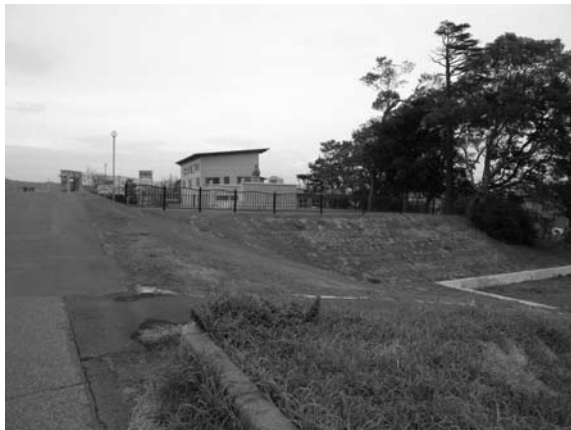
図-18 地盤改良が行われた中川吉造胸像所周辺の護岸  
(撮影：阿部，2013.11.15)
