# 重要文化財石井閘門の補修工事報告

本稿は、石井閘門補修工事に際し、調査および工事を通じて明らかになった石井閘門の特徴を報告するものである。

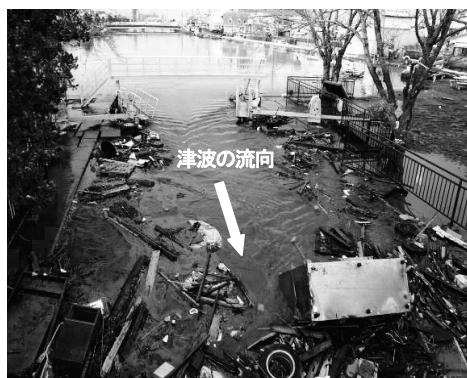
大震災では、震度6強の揺れを受けるとともに、地震発生後の津波にも襲われた。津波は、運河側から進入しマイターゲートを押し開き旧北上川側へ抜け、ゲートが開操作される形で押し開かれたため開閉機は破損したが、躯体本体には大きな被害を受けることがなかった。なお、この地震により、広域地盤沈下が発生し、石井閘門周辺でも60cmほど沈下した。

写真-2 津波被害の状況（閘尾部） H23. 3. 12 撮影

石井閘門の管理者である北上川下流河川事務所では、応急復旧として門扉を閉鎖状態に固定し、その後、開閉機の機能回復を行った。また、建設から130年余り経過し、河川管理施設として今後も機能するのか、重要文化財としての価値をどのように確保していくかなどの課題を踏まえ、学識経験者・関係機関の方々による重要文化財「石井閘門」保全対策検討委員会（以下委員会と呼ぶ）を設置（H24. 8. 8）し、土木構造物としての健全度、文化財としての価値の確保等の面から様々な指導をいただくこととなった。なお、重要文化財（建造物など）の補修工事に詳しい長岡造形大学の木村勉教授に委員長を務めていただいた。この委員会（現地での指導を含め8回実施）には工事終了まで様々な指導をいただいた。

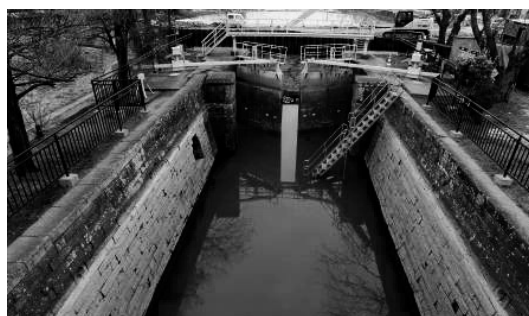
| 調査項目 | 概 要 |
|---|---|
| 水替え実施による全景の目視調査 | 水面下の状況確認のため仮締切を実施し水を抜き、閘門全景の目視調査を実施した。結果は煉瓦積にひび割れが確認されたものの構造体として問題はないと確認された。 |

写真-3 水抜き調査状況（H25.1撮影）

水抜きを実施し目視調査や3Dレーザー測量等を実施

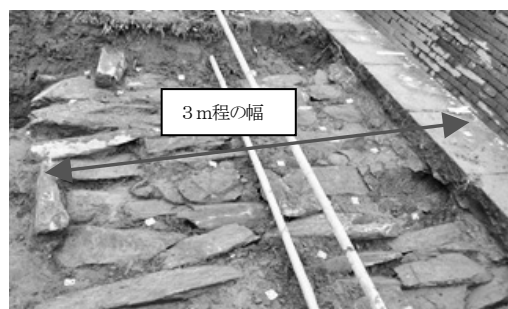
| 調査項目 | 概 要 |
|---|---|
| 井内石積構造調査 | 井内石積の背後構造が不明であったため、構造体としての安定性などが確認できなかった。そこで、今回素堀調査を実施し裏込状況を確認した。裏込は3m程あり堅固な造りであることが確認された。 |

写真-4 素堀調査状況（H25.2撮影）

閘室内を構成する石積の裏込めは3mにもおよぶ

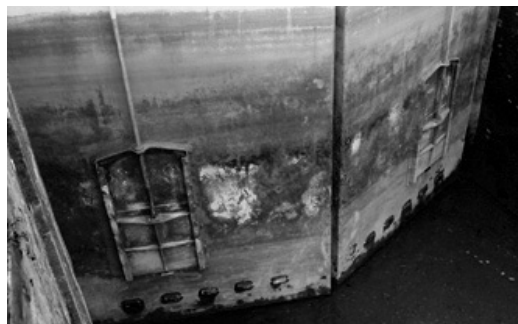
今回の水抜き時には、昭和41年（1966）に改築された鋼製のゲートにも小窓が設置されており、当時の技術がそのまま利用されていることが確認できた。

写真-6 今回の水抜き時に確認された小窓（H25.1撮影）

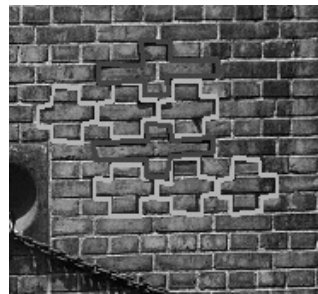
目視調査の段階で、委員会メンバーである長谷川直司委員（独立行政法人建築研究所）から、煉瓦の積み方が通常のイギリス積ではなく、イギリス十字積であるとの指摘を受けた。このイギリス十字積は、旧オランダ積とも言われ、オランダで積まれていた積み方で、どの位置からみても長手と小口が十字（クロス）に見えるように積まれているものである。長谷川委員からは、このイギリス十字積の構造物は日本では数例しか確認されていない大変珍しいものであるとのことであった。

写真-7 左：石井閘門のイギリス十字積 右：毛馬閘門（淀川）のイギリス十字積  
イギリス十字積はどの部分でも十字（クロス）となるデザイン。  
通常のイギリス積は、十字（クロス）となる部分とならない部分が混在している

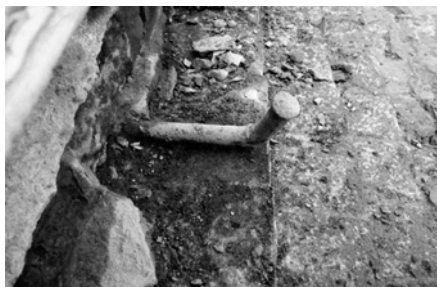
補修工事にともない、笠石を撤去したところ、笠石のズレ防止のために、L型の金具が発見された。この金具

は、図-1のように、背後の煉瓦積に埋め込まれており、建設当時から用いられていた技術と考えられる。

また、一部腐食が進んだ金具を切り取り、金属の組成分析を行った結果、素材の中に含まれるリンが高濃度であることから、日本で産出する鉄鉱石等利用して製造されたものではなく輸入材である可能性が高いとの結果を得ている。

写真-8 石井閘門の笠石下部から見つかったズレ止め金具  
この金具は健全であるが一部の金具は腐食が進んでいた

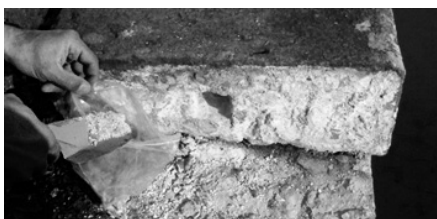
目視調査において、笠石どうしは、ダボで固定されていることが確認されていた。そこで、解体時には、ダボを壊さないように慎重に取り外した結果、一部の笠石から「硫黄臭がする黄色粉」が発見された。そこで、『建築石材施工と積算 田中昌穂著 1957年』等の文献を調べた結果、石材工事において石と石を接着・固定する材料として加熱した鉛や硫黄を用いたことが明記されていた。特に、硫黄は安価であり使い勝手が良く「硫黄は熱すると粘性のある液体となり、それをダボ穴に流し込みダボを植え込む」としており、今回発見された黄色粉も石の接着に利用した硫黄であると判断できる。

また、この硫黄の入ったダボ穴は、笠石の片側のみから発見されており、笠石を差し込む段階で利用したものと想定される。

写真-9 笠石のダボ穴から発見された硫黄
