# 近世最大の砂防施設群 “別所砂留” (第二報) — 七番砂留の修復と今後の維持管理について —

地域住民が発見し、保存整備活動を行っている近世最大の砂防施設群である広島県福山市の別所砂留において、平成28(2016)年10月に七番砂留の水通し側壁の石積が一部崩壊した。別所砂留は地域の共有山であることから、行政が関わるができず、有志の「別所砂留を守る会」のメンバーを中心に石積の修復作業が行われた。本稿はその修復作業を記録し、今後の整備保存活動の一助とするとともに、行政が関与できない歴史的建造物の維持管理のあり方について一考するものである。

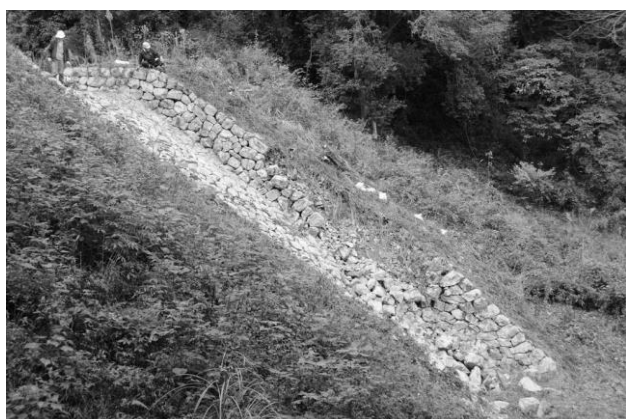
平成28(2016)年10月13日、七番砂留の中央部にある水通しの左岸側石積（側壁）が、長さ6.7m、最大高さ2.25mにわたって突如、崩壊した（写真-1）。落下した石材は側面部70個、法面部も含めれば計100個程度であった。

る。崩壊した左岸側は、右岸側と比較して、側面ならびに法面とも不陸が多く、元から内部で土砂の移動が発生しやすい箇所であったのかもしれないし、あるいは過去に修復が行われ、弱点になっていたのかもしれない。

写真-1 崩壊した七番砂留の左岸側水通しの側壁

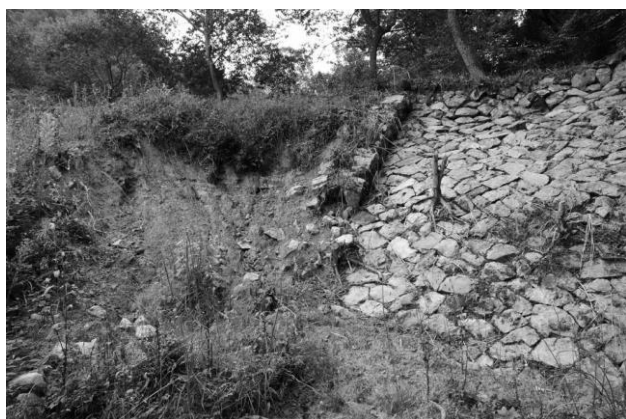
その年の6月の大雨（福山市における22日0時から23日12時までの降水量148.5mm、最大1時間降水量38.0mm）<sup>4)</sup>では、下流の小屋ヶ谷池が決壊し、五番砂留でも左岸側の土堤と隣接する水通しの一部が崩壊したが（写真-2）、七番砂留に被害はなかった。しかし、崩壊前に撮影した写真を確認すると崩壊した箇所の下が大きく凹んでいることが判明した（写真-3の丸の中）。この直上の石が何らかの要因で崩落し、雪崩的に崩壊したものと推測され

写真-2 土堤と水通し側壁が崩落した五番砂留

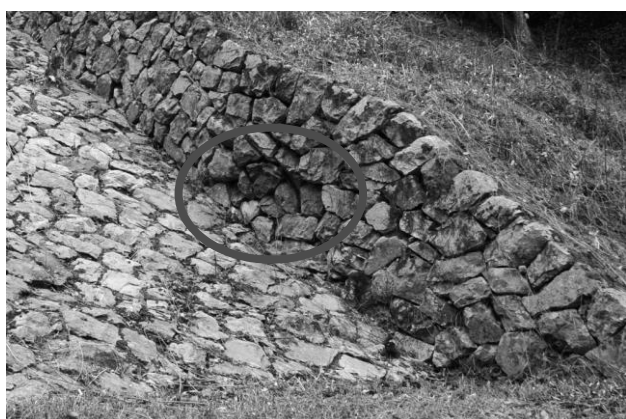
写真-3 崩壊前にみられた側壁の凹み

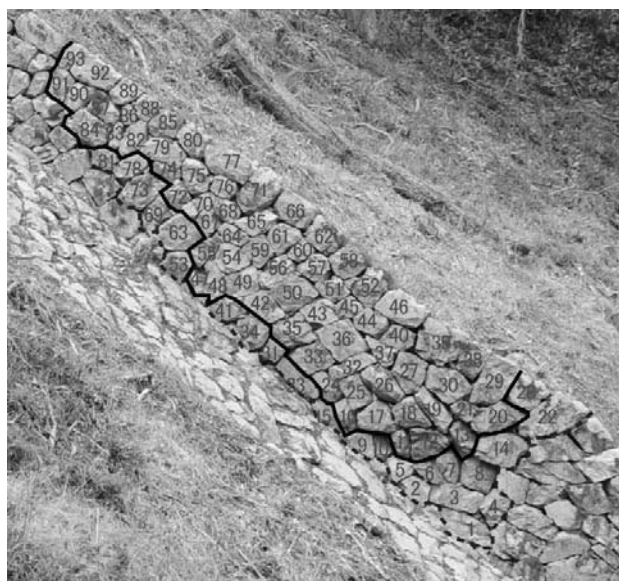
図-1 据え付ける順番を付した石材と元の位置図

繰り替えしになるが、別所砂留は民有地内にある施設のため、行政からの金銭的・技術的な支援が一切ない中での修復作業である。石積作業の経験がない素人集団が、これ以上の崩壊を阻止するためには、何とか早急に石積を修復する必要がある。できるだけ速やかに、落下した石を元あった箇所に戻すという方針で修復を行った。石工の指導を受ける余裕も、石の形状を読み、適切な位置に積む能力も有していないため、さらに、控えを長くにとって積んだ方が石積の強度は増すが、つらより控えを優先すると石が足りなくなる可能性もあるため、元通りに修復するのが確実と考えた。そこで、崩壊前に撮影していた写真をもとに、崩落した石を実線で示し、崩落はしていないが、ズレが生じていたり、他の石の据え付けの際に取り外しが必要になる可能性がある石を点線で示し、両者を含め、石を据え付ける順番に下から番号を付した(図-1)。これを元に現地では、崩落した石の同定と据え付ける位置を確認し、修復を行った。

石材の形状はもとより、落下していた位置、表面の日焼け具合、苔の付き具合から石材を同定し、該当する図-1の番号を付した。その際、据え付ける方向も特定して、石材にチョークで記した（写真-5）。

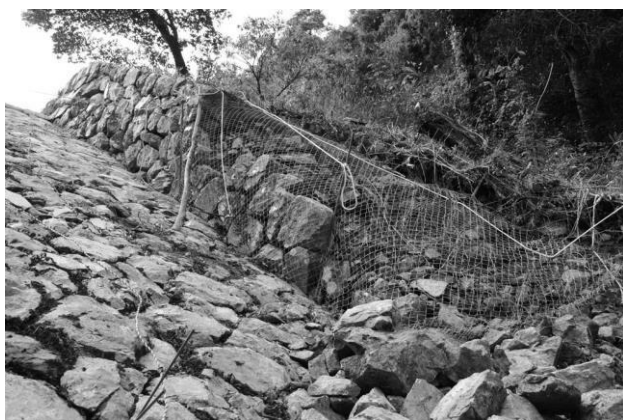
写真4 金属ネットによる崩落防止工

石材の同定をするため、落下した石材の位置を記憶しながらを除去し、後の据え付ける順番も考慮して、水叩きの平らなスペースに並べていった。また、落下しそうな石材は危険なため、あらかじめ撤去し、その周辺を金属ネットで覆った（写真-4）。さらに崩壊しなかった上

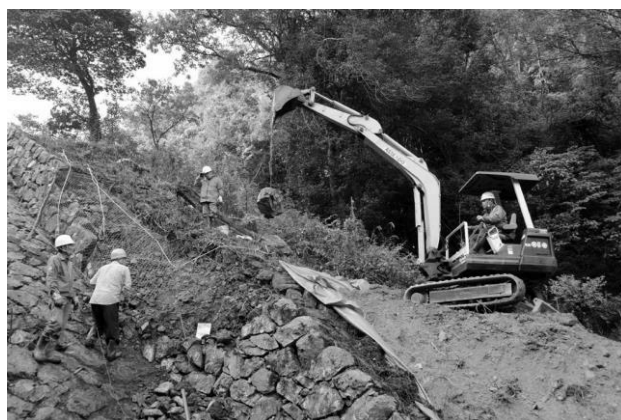
写真6 ユンボによる石材の据え付け

若い番号から順にユンボで吊り下げながら（写真-6）、据え付け、据わりの良い箇所に納まるように、じょうせんや玄翁で微調整をした。目地に隙間が空いた箇所には適当な割石を詰めた。そして、順次、裏込めに栗石、土砂を詰めて行った。

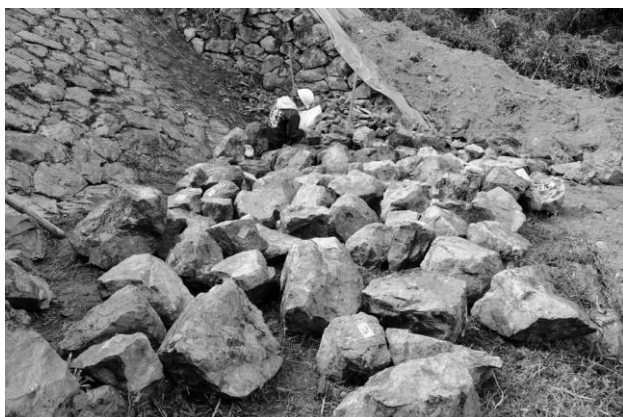
写真5 水叩きに並べられた石材の同定

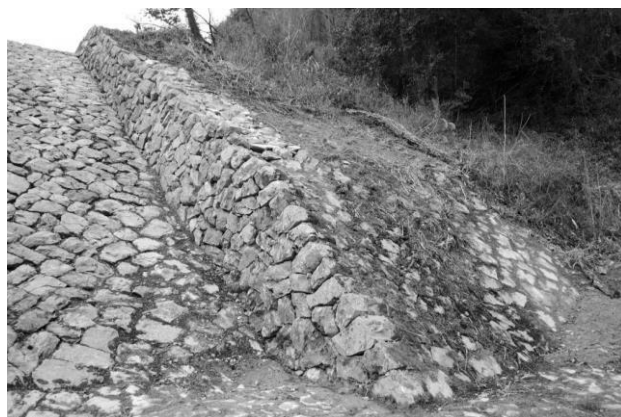
写真7 法面修復状況と登坂路の除去

崩壊前は2～3列程度の石材が積まれていたが、その写真がなかったため、石材の同定は行うことができず、側壁に使用しなかった残石を裏込めの上に覆うように並べていった（写真-7）。

最後に重機の登坂路して盛った土砂を取り除き、水叩き周辺の土砂もきれいに除去した。ブルーシートを敷いていたため、法面の石積を容易に復旧することができた。

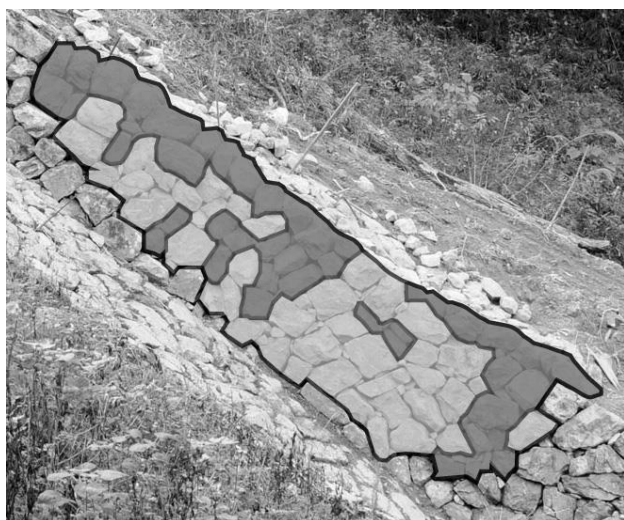
業であった(表-1)。落下した側壁の石70個のうち同定できたものは52個で、そのうち40個を元々あった位置に据え付けることができた(図-2)。復元率は57%であった。崩落によって石が割れたり、法面部分の石も混ざったりして同定が困難なものも含まれていた。その場合でも似たような形状のものを選定したが、石を据え付ける際、上に行くにしたがって少しずつズレが累積し、同定した石でもはめ込むことが困難になった。結果的に天端の石はほとんどが元の石ではなくなった。

図-2 修復の状況(薄い網掛け部が元通りに積めた箇所、濃い網掛け部が元とは異なる石を据え付けた箇所)
