登録有形文化財森村橋の修復計画 ～供用下にある歴史的鋼橋の補修・補強事例として～

本文では、供用下にある土木文化財の補強事例として、登録有形文化財の森村橋の修復計画について述べる。

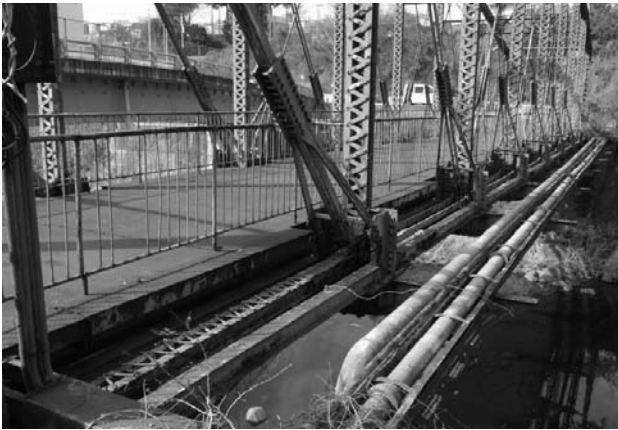
図3 補強された斜材, 下弦材

斜材は途中からハの字形の斜材が追加された。下弦材は端パネルが溝型鋼2枚をレーシングバーで繋いだ閉断面。その他は2枚のアイバーで、この外側に新規のH断面の下弦材を追加。

昭和43年の改造において、既存の下弦材の両外側に、新規のH鋼部材が追加されて、格点の新規取り合い仕口と横桁にボルトで連結することで、既存の下弦材軸力のバイパス化がされた(図3)、(図4)。

下弦材、斜材については、森村橋の構造的特徴であるピン継手を再現するために、昭和43年に追加された下弦材、斜材の部材は撤去して、創建時に復することとする。

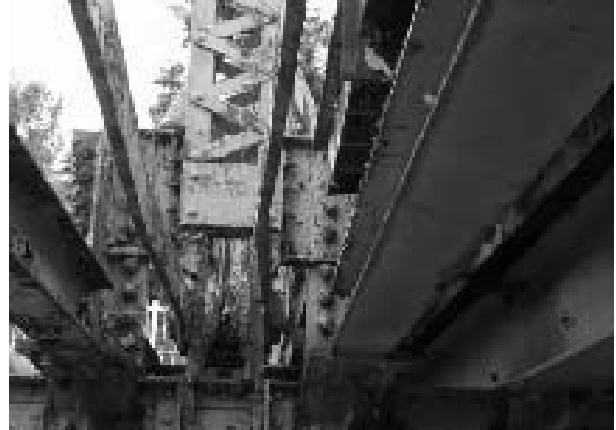
図6 大きく曲げ変形を受けた下弦材

ないと推定される(図5). また、アイバー断面の下弦材では曲げ変形を受けた箇所もある(図6).

大きな曲がり変形が認められるアイバー下弦材につい

では、中間部を含めて新規部材に交換する。

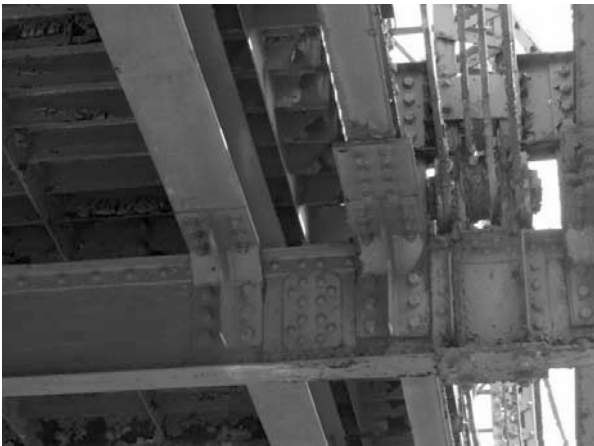
図4 下弦材格点部

アイバーの下弦材の両側にH断面の補強の下弦材が追加されて下弦材部材力のバイパス化がされた。

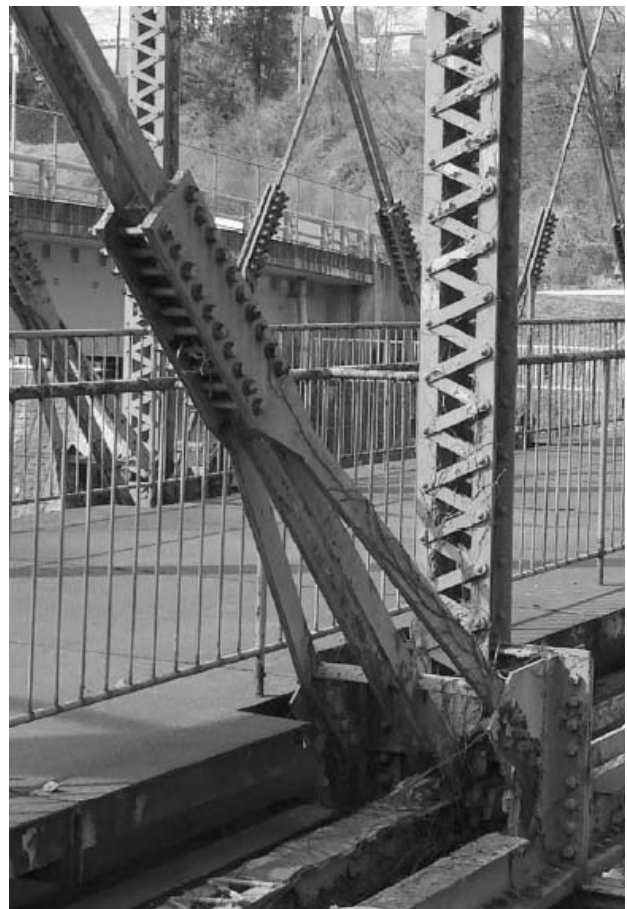
図7 補強された斜材

下弦材格点付近の斜材下端部でオリジナルの斜材にハの字形に開く2枚の新たな斜材を添えてボルトで圧着して結合

下弦材格点附近の斜材下端部で、オリジナルの斜材を両側から2枚の板で挟みこみ、テンションボルトで締め付けて、部材力を斜材下端部、ピンを経ないで下弦材格点まで伝達するように部材が追加された(図7)。

斜材についても、下弦材側の格点部およびその近傍は腐食が進展しており、下弦材と同様にオリジナルの部材は機能していないと推測される。

斜材についても、下弦材側の格点部は腐食損傷が大きく、アイバー下弦材と同様に新規材と交換するが、中間部はオリジナル部材を利用する。

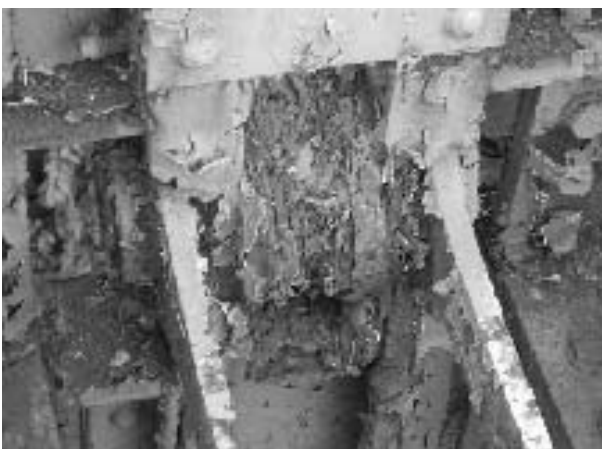
図5 下弦材格点部(拡大)

ピン継手部は、腐食が著しく進行し、板厚が判別できないほど体積が膨張している。

下弦材と斜材の取り合うピン継手の格点部は、腐食によって体積が膨張し、アイバーの板間が埋め尽くされている。当初の下弦材部材としては、すでに機能はしてい

下弦材については、アイバーのピン継手の格点部の腐食が激しく、格点部の再利用は困難であることから、格点部については、ピンを含み新規材料に交換する(図17)。格点以外の中間部については、ブラスト等の処理の上、健全度を確認しつつ、極力オリジナル部材を使用することとし、添接および損傷状況を考慮して格点近傍で切断する。

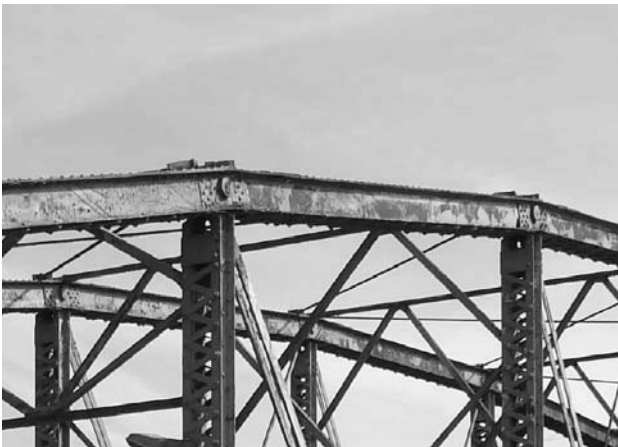
上弦材については、下弦材、斜材より腐食、劣化の程度は少ない(図8,9)。上弦材の断面は、下弦材と同様に、溝型鋼をレーシングバー、タイププレートで連結した疑似箱断面で、垂直材、斜材とはピンで連結されている。

図8 比較的損傷、腐食、劣化の少ない上弦材

上弦材については、格点を含めて腐食、損傷の程度は、少ないことから、解体により部分的な損傷箇所を当て板等で補修を行い再利用する。解体にともない切断をする箇所の決定は、解体施工上の条件に加えて、新たに設ける継手の寸法等を考慮する。

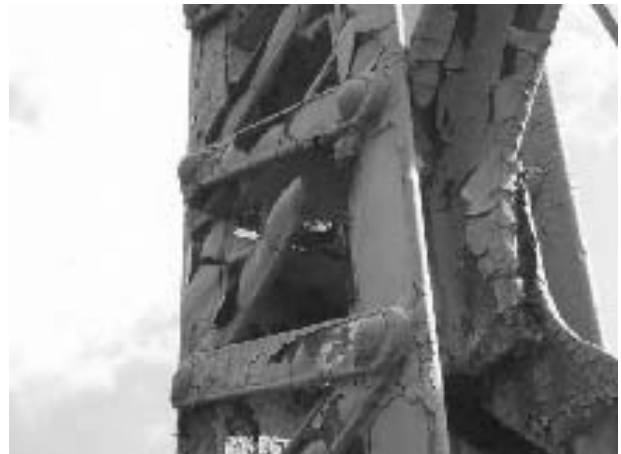
垂直材も溝型鋼をレーシングバーでつないだ閉断面であるが、腐食の進展や昭和20年の沼津大空襲の際に受けた複数の銃弾痕もそのまま残り、劣化が進んでいる。腐食の進展によって、レーシングバーが破断した箇所も見られる(図10)。

図10 上弦材に近く支材との取り合い箇所付近の垂直材レーシングバーの破断がみられる

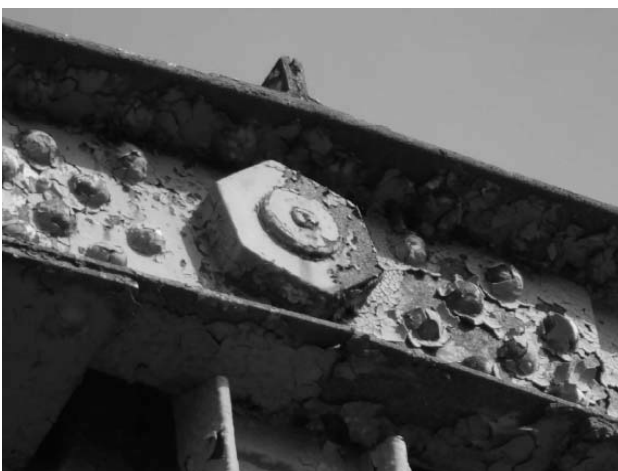
図9 上弦材格点部

上弦材は下弦材、斜材より比較的劣化が少ないが、上弦材の中では、ウェブよりも上、下フランジ側の方が劣化程度は大

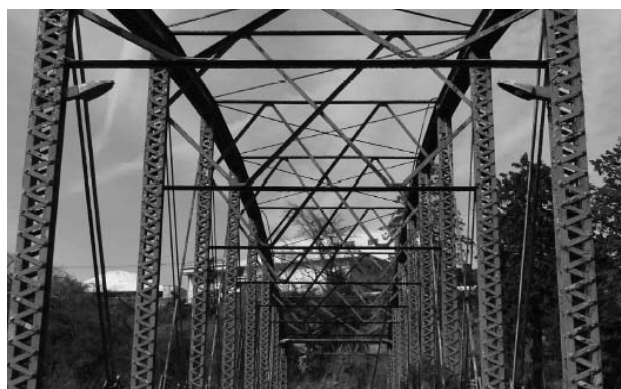
図11 垂直材、上横構、支材

上横構は角断面の棒材である。上弦材格点部での継手が腐食して半数の部材が切断しているのが確認され、切断した横構部材が垂れ下がっている箇所もある(図11)。

上横構は半数の部材が腐食によって破断し垂れ下がっているものもみられる。支材の綾材はアングルである。

主構相互を連結する支材は，トラス構造であるが，アングル部材の板厚が薄いため，腐食による構造劣化のリスクは高い。変形や断面欠損の箇所もみられる。

上横構のオリジナル部材は、インチ角（25×25mm）の鋼棒であるが、上弦材との取り合い部が水がたまりやすく、すでに現況では半数が腐食により切断している。このことから、全数新規材料に交換するものとし、取付部位には、将来的な劣化に備え滞水しにくい構造上の工夫や、カバー、あるいはシーリング材を施す等の部分的な改変をする。

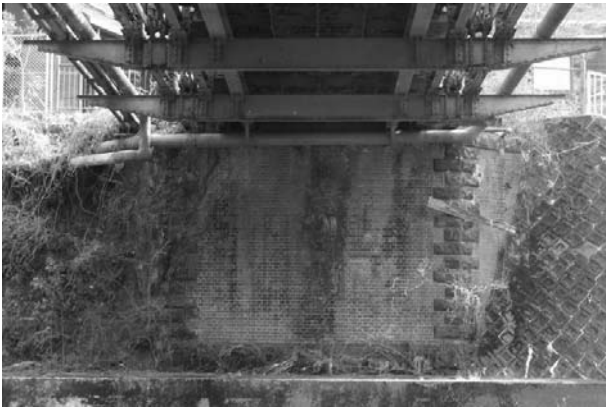
図 12 ブラケットと一体となった横桁

横桁とブラケットは一体となって下弦材の下側に取りつく。横桁、ブラケットの腐食の程度は、下弦材や斜材よりは少ない(図12)。

弦材の下側に取りつくブラケットと一体となった横桁，ブラケットには添加のパイプが載っている。レンガ，石造の橋台が背後に見える。

森村橋の開通後に追加された鋼床版、格点補強（下弦・斜材バイパス、横桁・垂直材補強と取付ブラケット）は、腐食が進行しており、撤去または、新規の部材と交換する。

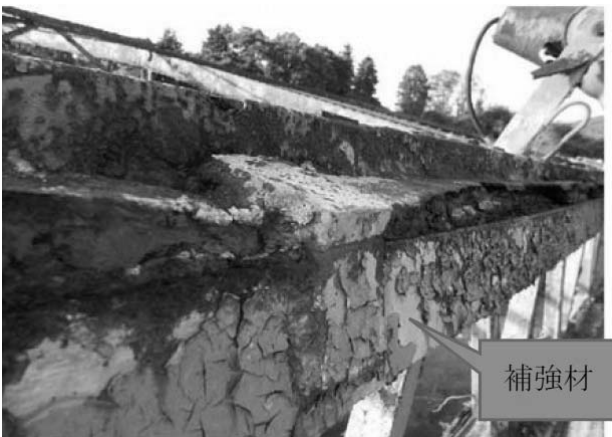
図 13 橋門構造水平支材トラスの上弦材の劣化状況
側面にアングル材が補強材として添えられている。

橋門構も同様に，部材板厚が薄く，腐食による断面欠損のリスクは高い。

橋門構水平支材のトラス上弦材は，アングル材による補強がされているが，変形した部分もみられ，連結部の狭隘箇所への滞水による腐食・劣化が進んでいる（図 13）。また上弦材は，端支柱の上端と連結がされておらず，構造的にも橋門構の機能は低下している。

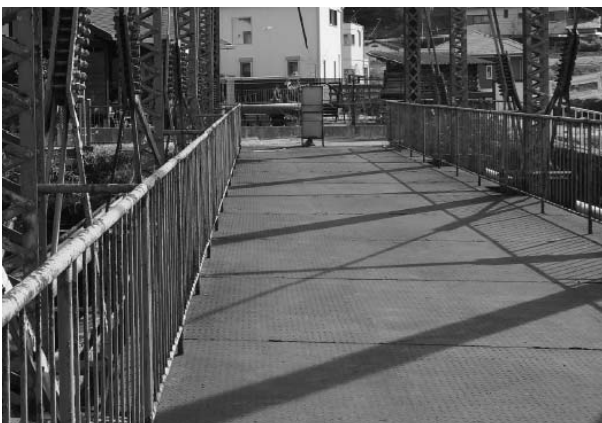
図 14 現況の床版は縞鋼板をデッキプレートとする鋼床版
フラットバーのリップで補剛された縞鋼板をデッキプレートとした鋼床版。

鋼床版は，縞鋼板のデッキプレートを裏面でフラットバーで補剛した構造で，追加された 2 本の縦桁の上に橋軸直角方向をスパンとする鋼床版パネルを支えている。縞鋼板表面は腐食しているが減厚は見られない。裏面は塗装が残るが，部分的に腐食がみられる（図 14）。

床版は、オリジナルの構造はすでに存在しないことや、本橋の場合は、歴史的価値への影響が主構のトラスなどよりも比較的小さいことから、現状の縞鋼板の床版を撤去し、新たな床版を設置する。床版の構造形式は、修復後の使用性および、軽量であることから鋼床版構造とする（図 18）。

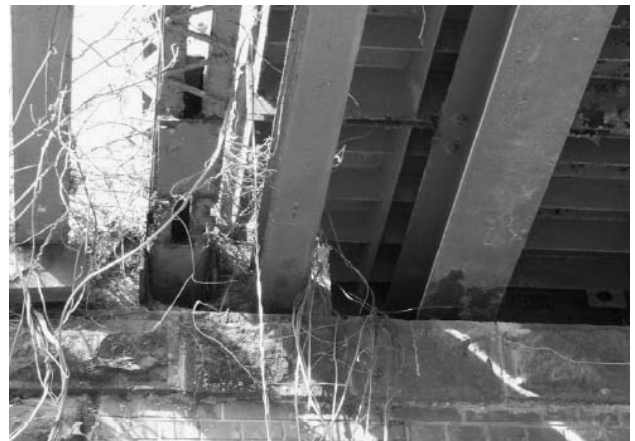
図 14 支点部付近

主構支点部は固定とローラ支承であるが，現況は下弦材の端部，端横桁部分は，杓とともにコンクリートで巻き立てられて目視できない（図 14, 15）。

端横桁に接続する追加された下弦材，縦桁は端横桁とともにコンクリートで覆われている。

その後，昭和 43 年の主構の改造以後にコンクリートで巻き立てられ，移動も回転も許容されない支承機能をもたない状況となった。

支承についても、コンクリートに覆われておりすでに構造的機能が期待できないことから、オリジナルと同形式の新規の支承に交換する。

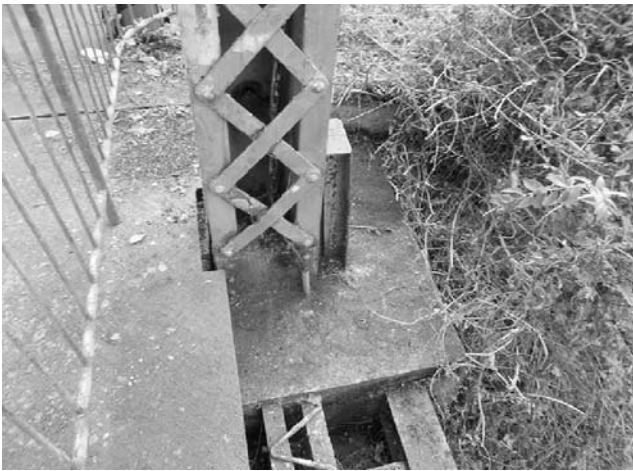
図 15 可動側(右岸)支点部

支承は，関東大震災（1923）で，水平移動を受け，昭和 20 年代後半に，牽引機関車の端柱接触の際に，左岸 A2 端支柱下の支承が交換された。

端柱の直下が支点部であるが、コンクリートで巻かたてられている。下弦材、補強用に追加された部材も桁端部はコンクリートに巻かれている。
