# 平成 28 年熊本地震による歴史的土木構造物の 被災状況に関する調査報告

平成 28 年 4 月に発生した熊本地震では、熊本県内の広範囲で歴史的土木構造物が被害を受けた。土木史研究委員会では、文化庁による熊本地震被災文化財建造物復旧支援事業（文化財ドクター派遣事業）の一環で、平成 27 年度西部支部選奨土木遺産支部推薦委員会と連携して、歴史的土木構造物の被災状況の把握を目的とした調査を実施した。本稿ではその調査結果を報告する。

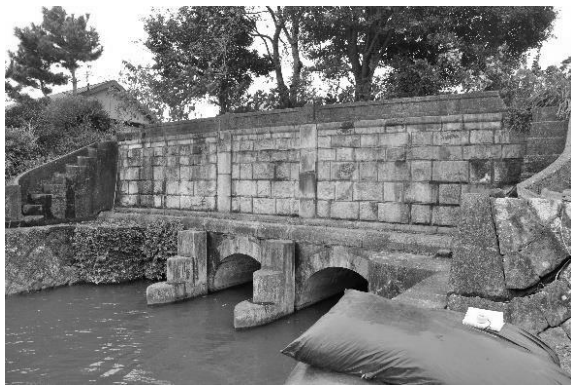
写真-1 本体遠景（撮影：本田、2016. 09. 20）

郡築二番町樋門（写真-1）は、1937（昭和 12）年に建設された 3 連アーチを有する石造水門である。樋門本体に目立った被害は見られない。本体の両側に接する鞘石

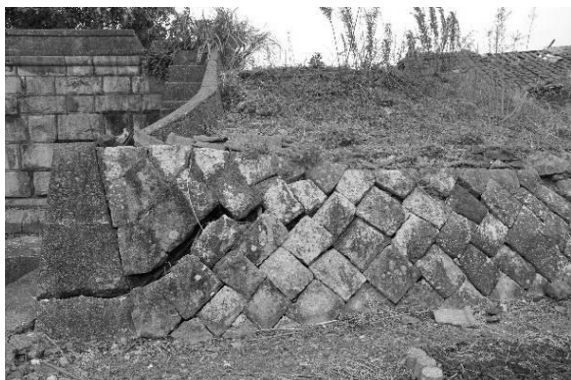
写真-2 北側の堤体（撮影：本田、2016. 09. 20）

垣は石積み部分と RC 構造部分からなるが、石積み部分には複数箇所にはらみや陥没が確認できる。その他、RC 構造部および石積み部に大きなひび割れが確認された（写真-2）。これは当該箇所の地盤が不安定であったことであることが一因として考えられる。

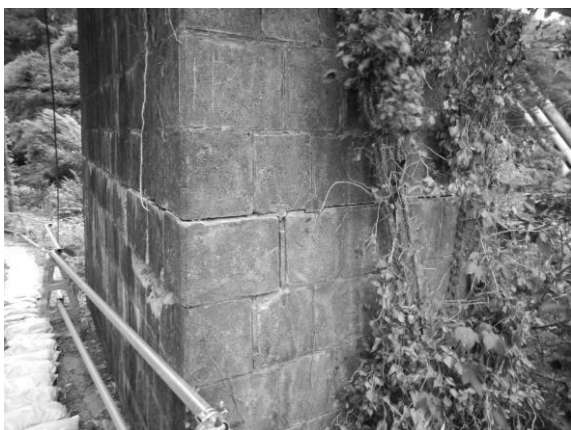
写真-6 立野側橋脚の剪断破壊  
（撮影：阿部、2016. 09. 04）

立野橋梁（写真-5）は 1924（大正 13）に旧国鉄高森線（南阿蘇鉄道高森線）上に建設された鋼プレートガーダー橋で、トレススル橋脚を有する。橋上と立野側の道路から目視で確認した範囲では、躯体全体に及ぶ大きな変状は認められなかった。一方、立野側のコンクリートブロック造橋脚の中央付近でせん断破壊が生じ（目地のライン、写真-6）、周囲のブロックにも欠損が見られた。

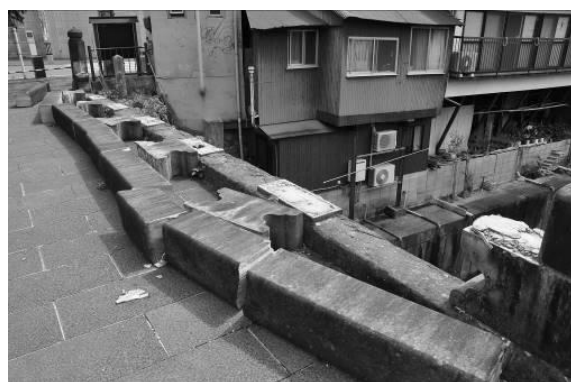
写真-8 倒壊した高欄（上流側）  
（撮影：本田、2016. 05. 25）

現地調査では上流側の高欄が橋面上に倒壊していることが確認された（写真-8）。親柱も傾斜したために高欄と分離している。橋梁本体をみると、上流側のスパンドレルは、壁石が水平方向に移動したことにより生じたひび割れの発生が確認できたが、今回の地震による被害であるかどうかは判別困難であった。平成 29 年度に修復が実施される予定である。

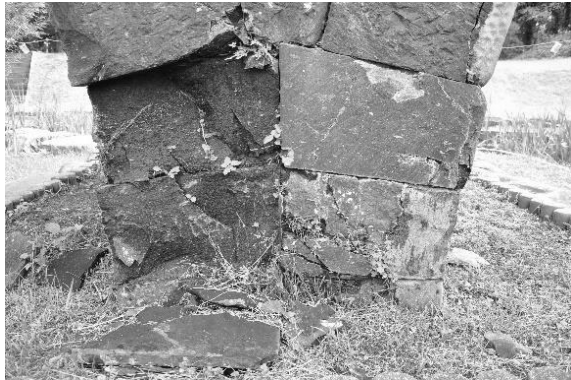
写真-10 橋脚下部の状況（撮影：本田、2016. 09. 21）

現地調査では、本橋は橋脚および橋台下部の石材にひび割れや崩落が発生していることが確認された（写真-10、写真-11）。この他、アーチの変形、アーチ下面で

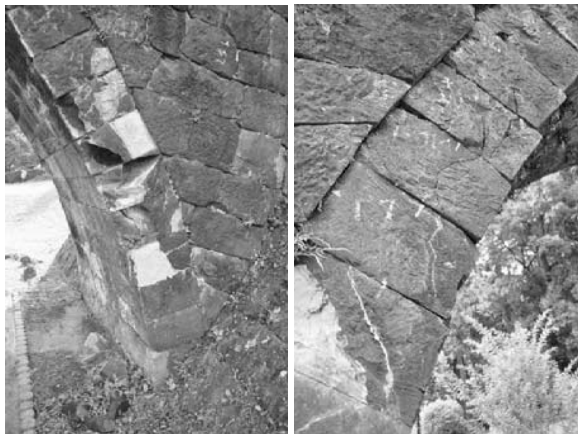
写真-11 西側橋台付近      写真-12 輪石のずれ・亀裂  
（撮影：本田、2016. 09. 21）

は橋軸直角方向への輪石のずれ（写真-12）、橋軸方向へのひび割れ、スパンドレルのはらみ、橋面水路部の側壁のモルタル目地のひび割れ、鞘石垣の石材のずれなどが確認できるが、これらが地震の直接的な影響によるものであるかどうかは不明とのことであった。平成 28 年 4 月現在、修復の目処は立っていないとのことであった。

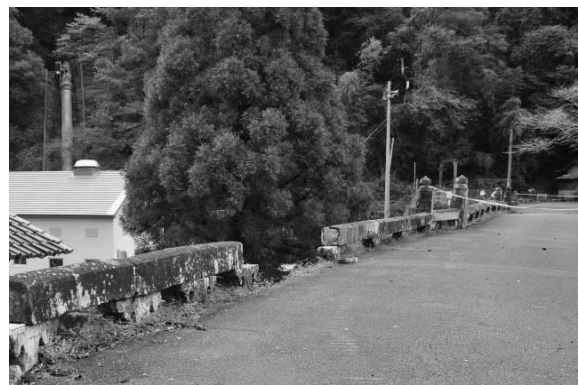
写真-14 下鶴橋の高欄落下箇所（上流右岸側）  
（撮影：本田、2016. 09. 20）

下鶴橋（写真-13）は 1886（明治 19 年）年に石工・橋本勘五郎によって架けられた石造アーチ橋である。右岸側の高欄が崩落しており（写真-14）、落下した高欄はまだ移動されていない。その他、倒壊は免れていても、石材のずれや目地のひび割れが生じている箇所も見受け

られる。管理者によると、橋面から 1m 程度まで、上・下流側ともに側壁の石積みが緩んだためにはらみが生じているとのことであった。アスファルト舗装にはひび割れが生じているが、原因はこの側壁の緩みにあると考えられる。本橋は平成 29 年度に修復が予定されている。

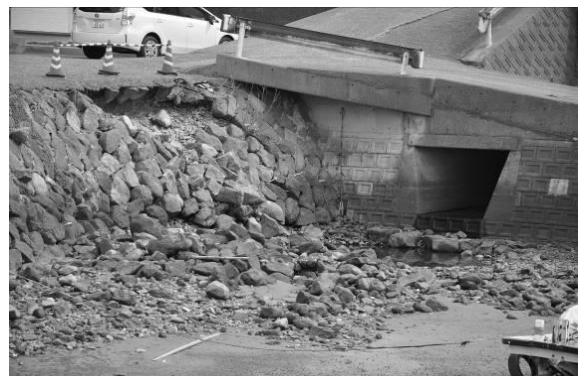
写真-16 干潮時の崩落部（撮影：本田、2016. 12. 18）

赤瀬港防波堤（写真-15）は、1913（大正 2）年に築造された石造の防波堤である。本港は地震による直接の被害は確認されなかったが、平成 28 年 6 月 19 日に発生した豪雨の際に堤防の一部が崩落した（写真-16）。管理者及び近隣住民への聞き取り調査によると、崩落部付

近に設けられた排水路から大量の雨水と岩石が流入し、これが堤防に衝突したことで崩落を引き起こしたものと考えられる。また、4月に発生した地震が遠因となっている可能性は否定できないとのことであった。平成29年度に修復が予定されている。

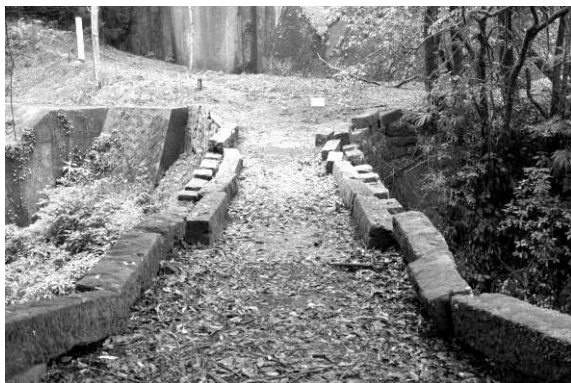
写真-18 橋面の様子 (撮影:本田、2016.09.20)

馬門橋(写真-17)は1828(文政11)年、熊本県下益城郡美里町に建設された石造アーチ橋である(美里町指定文化財)。本橋は橋面の中央付近の高欄が上流側、下流側共に橋面上に倒壊していることが確認された(写真-18)。また、上流右岸側の高欄は河川側に落下している。橋梁本体では、上流側の要石付近及び下流側全体にはらみ状の変形が見られる。また左岸側のアーチ裏面は輪石がずれているように見受けられるが、これらについては地震の影響によるものであるかは不明とのことであった。平成28年5月の段階では主に経済的・技術的な理由のため修復の目処は立っていなかったが、平成29年4月には、すでに倒壊した高欄の修復が完了しているとのことであった。

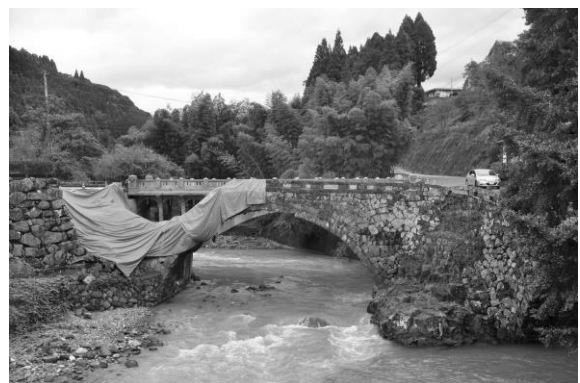
写真-20 二俣福良渡遠景(下流側から)  
(撮影:本田、2016.09.20)

釈迦院川と津留川の合流部に石橋2橋(二俣渡、二俣福良渡)とRC橋1橋が架かっている。RC橋の二俣橋(写真-19、文献1)に掲載、銘板は「第三二俣橋」)は地震による被害はないとのことであった。一方、本橋に隣接する二俣福良渡は右岸側の壁石が大きく崩落しており、養生シートが架けられている状況であった(写真-20)。輪石にも橋軸直角方向への明らかな緩みが確認された(写真-21)。本橋に隣接する二俣渡(写真-22)には、地震の影響は確認されていない。平成29年4月現在、修復作業が進行中とのことであった。

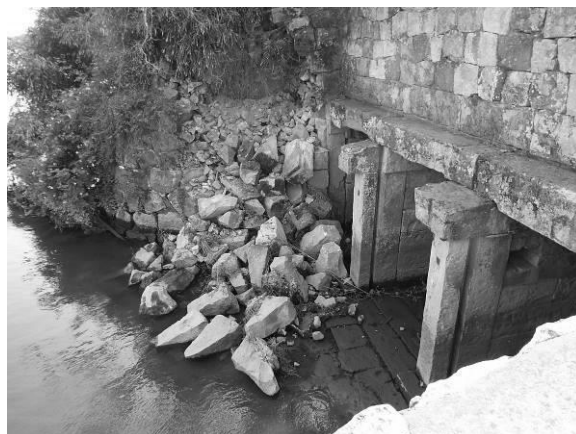
写真-26 江中樋鞘石垣崩落部  
(撮影:八代市文化振興課、2016. 04)

江中樋は、樋門本体上部の石積にひび割れが発生し、南側の鞘石垣が崩落した (写真-26)。石積のひび割れ

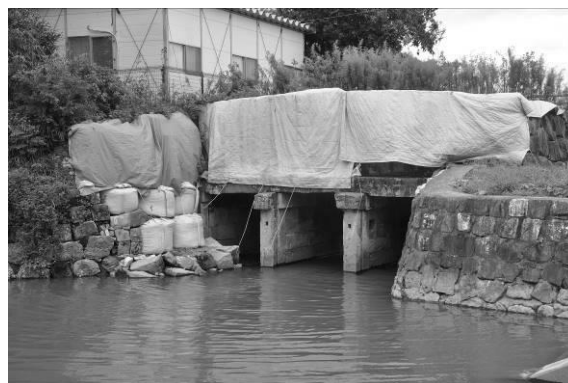
写真-27 江中樋遠景  
(撮影:本田、2016. 09. 20)

はほとんど目立たない程度とのことであった。現地調査を実施した際には本体上部には養生シートがかけられていたために、石積のひび割れを確認することはできなかった。鞘石垣の崩落した石材は回収され、破損した部には応急処置として大型の土嚢が階段状に積み重ねられている状態が確認できた (写真-27)。

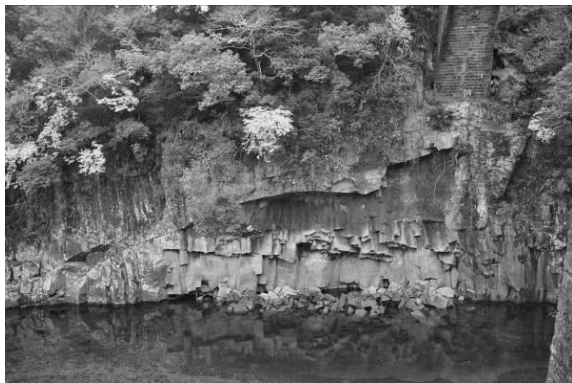
写真-29 崩落部の様子（写真右上が橋台）  
（撮影：本田、2016. 11. 29）

置する（現在は道路橋）。本橋は文献 1）においては、大分県の近代土木遺産として掲載されている。本橋は地震による橋梁本体の被災は確認されていない。一方、右岸側の橋台は柱状節理の発達する阿蘇溶結凝灰岩の岩盤上に直接定着されているが、橋台周辺に生じていた亀裂が拡大したり、新たな亀裂も発生している。さらに、橋台直下の岩盤がオーバーハングするような形で欠落しており、極めて不安定な状態である（写真-29）。管理者によれば、平成 29 年度に崩落した岩盤の補強工事を実施するとのことであった。なお、轟橋の下流側には、1924（大正 13）年完成の出合橋（写真-30）が架かるが、橋梁本体および周辺岩盤の被害は確認されていない。
