# 熊本地震で崩壊した熊本城石垣の復興と 必要最小限補強オーセンティシティ

福田光治

2016 年熊本地震では熊本城の石垣が多数崩壊した。崩壊した石垣を復元するためにはこれまで延々と行われてきた熊本城石垣の修復履歴の分析が復興課題を提供してくれる。論文では江戸時代を中心とした石垣修復場所を確認し、昭和・平成石垣の現代的な工法による石垣修復箇所を特定した。

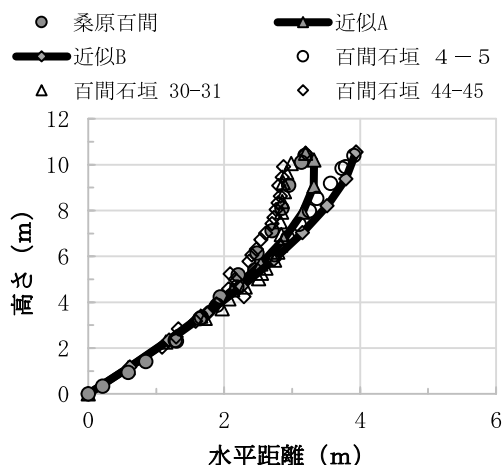
図-4 百間石垣の変状と石垣秘伝乃書

百間石垣では地震前に測定した桑原のデータ<sup>8)</sup>がある。2016年熊本地震後には著者が崩壊石垣を含むゾーンで測定した。●は地震前の桑原の測定結果である。近似Aで近似すると頭部が異常に反ってしまう。近似Bに対しては頭部が近似曲線から大きく前面に傾斜するモードになる。百間石垣は1889年熊本地震で崩壊し、復元されているが、崩壊しなかった箇所は変状は修復されずに、そのまま放置され保存されてきたと解釈すること

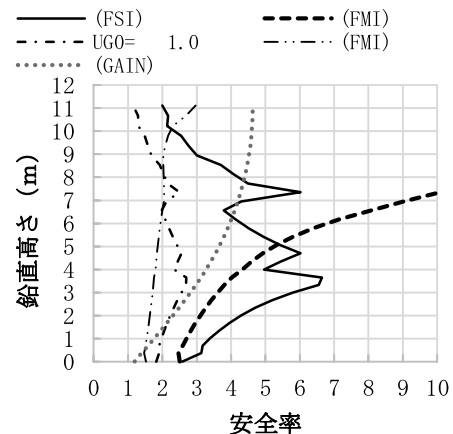
図-11 飯田丸五階櫓台石垣安全率

薄膜骨格モデルによる計算例として飯田丸五階櫓台石垣の安全率を示す。飯田丸五階櫓は図-11 に示すように熊本城石垣の中では、矩勾配、打出勾配がもっとも大きく、急勾配の石垣である。飯田丸五階櫓は 1889 年熊本地震で石垣が崩壊した<sup>13)</sup>。同じ場所が 2016 年熊本地震前震で崩壊し、さらに本震で崩壊域が広がった。

図中の実線はせん断安全率、鎖線は回転安全率である。さらに地震強度として入力基準地盤変位を 1 cm、スプリング強さは 0.5kN/cm として計算した安全率である。増幅率は点線で示すように 1 次モードである。これらの安全率は裏込めや石垣間の摩擦係数に依存するが、熊本城石垣に関する実測データは皆無に近い。筆者は 2016 年熊本地震後に測定した裏込め崩壊栗石の安息角測定結

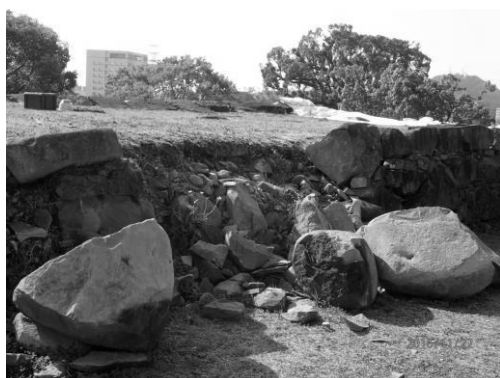
写真-1 本丸御殿側小広間台石垣

熊本城は高石垣と武者返りで表現され、その高石垣が 2016 年熊本地震で崩壊したのではないかという危機が湧くのは避けられない。しかし高石垣だけではなく、低石垣も多数崩壊している。しかし古城の石垣では視覚的に変状は見られない。解析ではこれらの違いを検討しなければならないが、低石垣曲線の解析では控え長さに着目した。

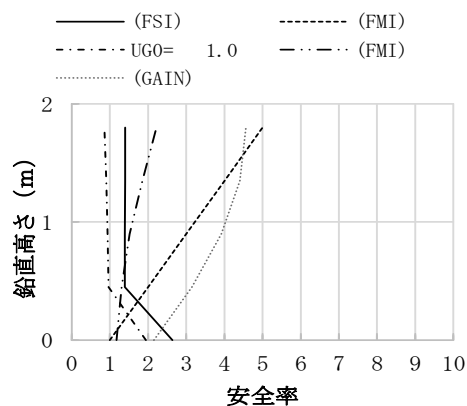
図-12 低石垣地震時増幅比と安全率

低石垣のせん断・回転安全率の深度方向分布を図-12 に示す。静的条件では 1 以上であるが、基礎から基準変位 1 cm、頭部での増幅比約 4 倍とすると、上部側でせん断安全率が 1 以下になる。同じ増幅比を与えて控えを小さくすると図-13 に示すように回転安全率は低下し、控え長さ 50 cm 以下になると根元部分から回転安全率が 1 以下になる。

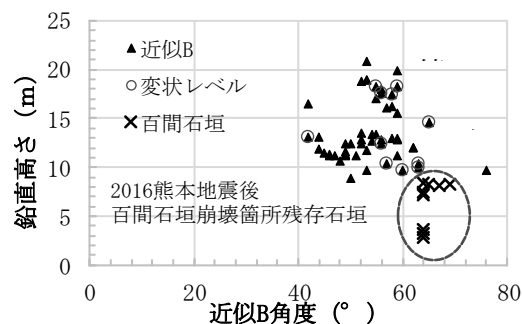
図-14 高石垣と崩壊箇所

した石垣を○で囲んだ。この図には崩壊した百間石垣の地震後の石垣曲線の解析結果も含まれている。崩壊石垣は急勾配ほど、そして高石垣ほど崩壊していることを示している。しかし前節で検討したように多数の低石垣も崩壊しており、急勾配・高石垣だけを石垣崩壊条件とすることはできない。計算では控えは石垣縦長さの約 1.5 倍の長さになっている。低石垣で示したように、控えが短かった可能性も否定できない。

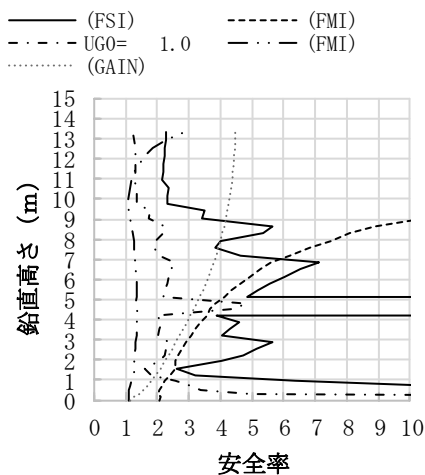
図-15 地震強度と高石垣の安全率（未申櫓台）

2016 年熊本地震では崩壊を免れた奉行丸末申櫓台石垣の解析結果を例として示す。増幅比は根元基準変位の約 4 倍作用させている。せん断安全率、回転安全率は静的条件ではいずれも 1 以上である。地震動を作用させると急激に安全率は低下するが、いずれも 1 以上になっている。

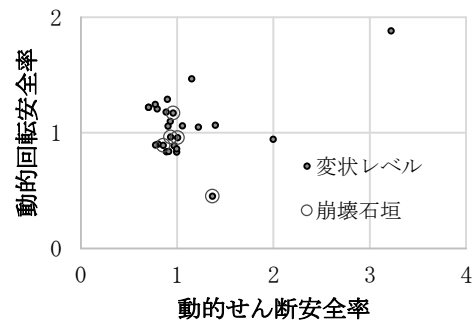
図-16 地震時せん断安全率と回転安全率

動的せん断安全率と動的回転安全率を示したのが図-16 である。図中の○印は崩壊した石垣を示している。概略的には崩壊した石垣は 1 以下の動的せん断安全率と動的回転安全率の領域に含まれる。

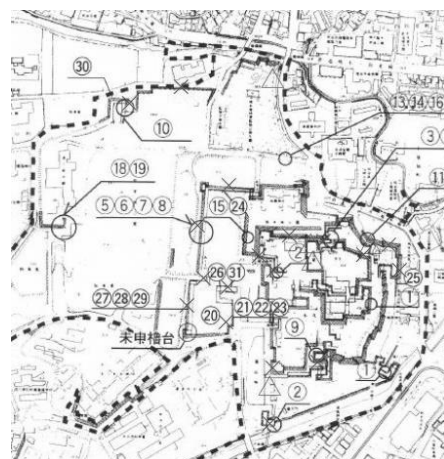
図-17 江戸時代の修復箇所と熊本地震石垣崩壊箇所

図-17 は 2016 年熊本地震で崩壊した石垣を×印で示し、修理箇所が明らかな江戸時代の修復箇所を△で示した。情報の制約はあるが両者が重なる個所が限定されていることは明らかで、江戸時代修復石垣の 2016 年熊本地震による崩壊は少数であったことが分かる。

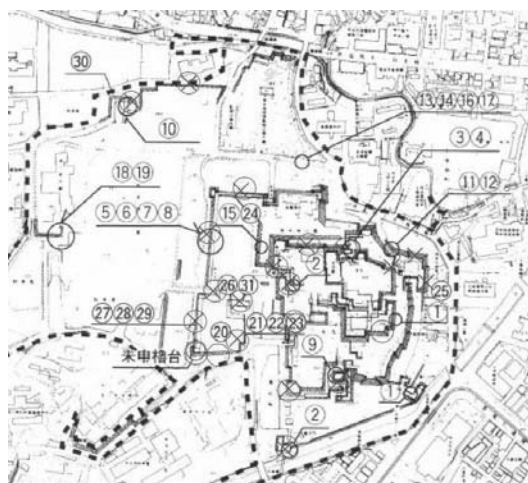
図-18 1966 年修復箇所と 2016 年熊本地震による崩壊石垣

図-18 に  
は 2016 年熊  
本地震で崩  
壊した石垣  
箇所を×印  
で示した。  
○印は 1966  
年から続け  
られてきた  
石垣修理箇  
所である。  
○と×が重  
なっている  
個所が、  
1966 年修復  
石垣箇所が  
2016 年熊本  
地震で崩壊  
したことを

示している。1966 年以降の修復石垣が崩壊しなかったのは行幸坂西側では西出丸未申櫓台と奉行所南面石垣である。行幸坂東側では月見櫓台石垣が崩壊しなかった。一方行幸坂東側では 1966 年以降の石垣修復対象として挙げられていない東十八間櫓台、北十八間櫓台石垣、長局台北側石垣が崩壊している。熊本城内立ち入り禁止のため石垣崩壊箇所の点検は不可能であるが、google map や外周からの点検により崩壊箇所をプロットしているので、確実性ではやや劣ることになった。しかし石垣崩壊箇所が西出丸周辺で顕著であることから、1966 年以降の石垣修復技術を点検することから出発する必要がある。
