# 野鳥川に現存する伝統的河川構造物

本論では、福岡県朝倉市秋月地区を流れる野鳥川を対象として、石造りの伝統的河川構造物の分布状況とその特徴について調査した結果を報告する。分布状況調査の結果、少なくとも 4 基の空石積みによる伝統的な河川構造物（護床工・堰）が現存することが明らかとなった。また、平成 29 年 7 月九州北部豪雨災害時のその場観測によって、伝統的河川構造物は顕著な治水機能を発揮したことが確認された。さらにそれらの構造物の詳細な測量や被災構造物の調査により、伝統的河川構造物の物理的な形状や内部構造の一部が明らかとなった。

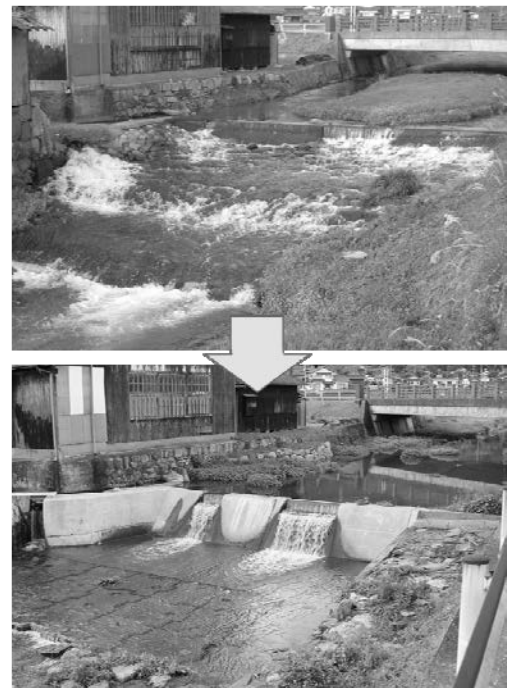
図 1 伝統技術による石造りの堰は、被災のたびにコンクリート構造物に置き換えられてきた

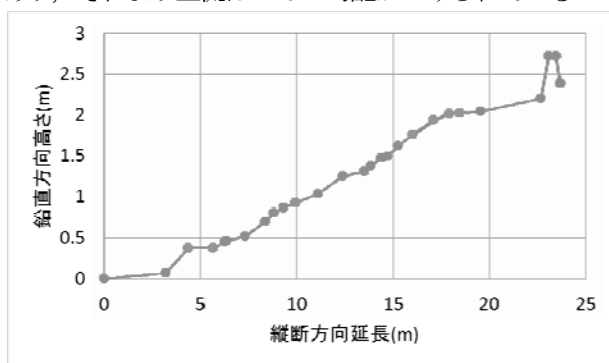
図6 No. 7 護床工詳細縦断図

続いて図6，図7，図8にそれぞれ No.7，No.11，No.15 の石造り護床工の詳細な縦断図を示す。図のプロットは現地で測量した地点を表しているが，オレンジ色の点は，護床工で河床に使われている石が他の石よりも明らかに大きい場合に，その位置を記録した点である。つまり，巨石の位置を表している。黒色の点は，護床工に使われていた縁切りで横断的に配置されていた木の位置を表している。No.7の勾配はおおむね 1/8，No.11の護床工は，平成 29 年 7 月の九州北部豪雨の際に被災し，一部が流失してしまっていた。被災区間を除くと勾配が 1/14 と 1/10 であった。No.15 の護床工は下流からはじめに勾配 1/10 の区間，途中に 5m 程度 1/30 の勾配の区間があり，それより上流は 1/10 の勾配がつけられている。

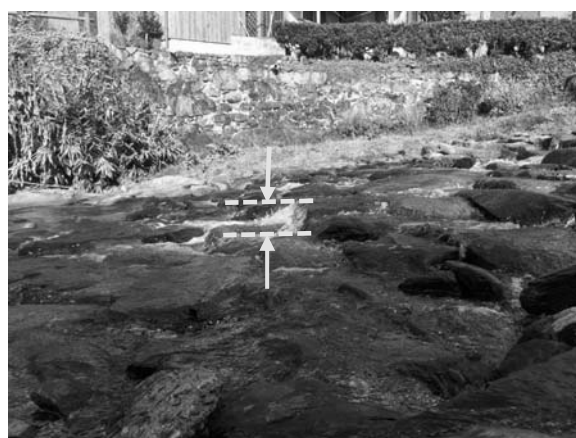
TypeA の護床工の石の積み方について述べる。護床工の下流端は直径 1.5m~2.5m 程度と最も大きな石が使われている。護岸との接点および上流端の石も，直径が 1.0m~1.5m 程度と大きいものが使われている。図6～8 に示した測量結果を詳細に見てみると，勾配の変化点にも大きな石が用いられているということが確認された。それ以外の石は 0.6~1.0m 程度の石が使用されており，裏込め石の粒径は 0.1m~0.5m 程度であった。石は表面がほぼ水平になるように積まれており(図9)，5cm~10cm 程度の段差がつけられていた(表1)。これは，粗度を高めることにより洪水時の流速を低減する効果と，平常時の流れが射流にならないようにする効果があると考えられる。

図 2-2-5 石の表面が水平な積み方
