# 夜明ダム水没遺構の歴史と現在 —袋野堰と筑後軌道—

平成 29 年 7 月に発生した九州北部豪雨の影響で、筑後川の夜明ダムが昭和 29 年の運用開始以来初めて、すべてのゲートが長期的に解放され、ダムに沈んでいた袋野堰や筑後軌道の遺構が 63 年ぶりに姿を現した。

通常はダムの底に水没しているが、現存しているこれらの遺構について、その歴史をたどるとともに現状を記録し、後世へ伝えることを目的に、UAV などによる記録を行った。

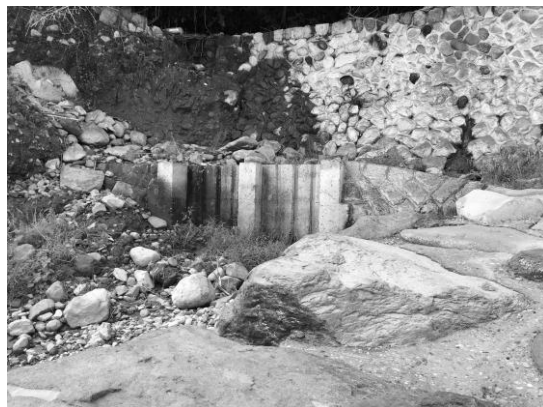
図-7 袋野堰取水口跡

- 袋野堰の右岸側に筏流しがあり、左岸側に取水口と舟通しが設けられている。また右岸上流側にせり出す形の斜堰となっている。これは図-3～5の古図と形状が一致している。
- 堰の中央部が大きく欠損している。この欠損がいつどのような経緯で発生したかは不明である。可能性としては水没以前に損壊、ダムの阻害になるため破壊、湛水後損壊の可能性が考えられるが、資料などはみられない。
- 舟通し、取水口はコンクリートと間知石によって造られており、それ以外の部分は加工の少ない巨石が用いられている。この形状は図-5の図面と一致している。
- 舟通しの上流端付近に袋野用水の旧取水口がみられる。現在は常時水没しているため、利用できずふさ

がれている。(図-7)

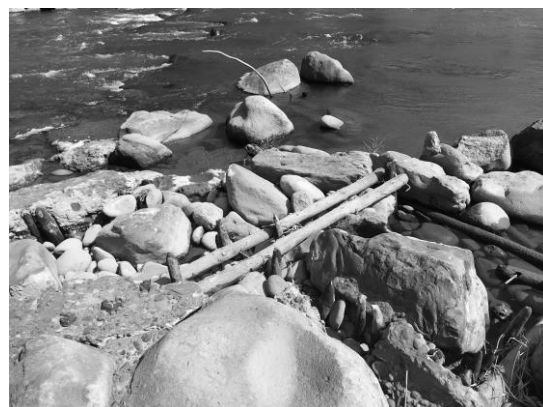
図-8 袋野堰 井桁跡

- 舟通しは一部の欠損がみられるものの保存状態は概ねよい。ただし、中間部に土砂の堆積がある。
- 舟通しは水の流下がなく舟の行き来はできない状態となっている。これは堰中央部の欠損による堰上げ水位の減少が理由とみられる。
- 筏通しの右端(袋野堰の右岸端)の石積みの保存状態は良く、目立った損傷はみられない。
- 中央の破損部付近には木製の井桁の痕跡がみられる。(図-8)
- 舟通し付近はコンクリートの被覆がみられる。舟通し周辺のコンクリート被覆部は目立った損壊はみら

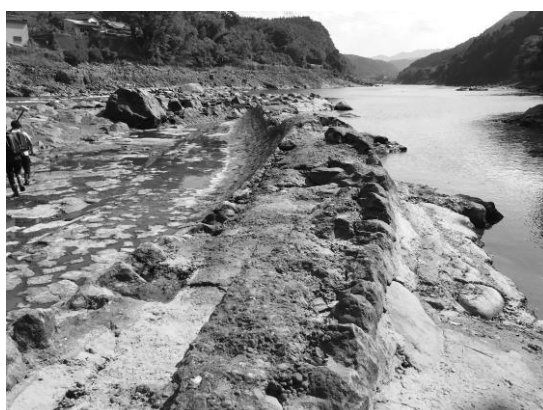
図-9 間知石の剥離部

れないが、舟通しの間知石は上端の剥離などが見られる。(図-9)

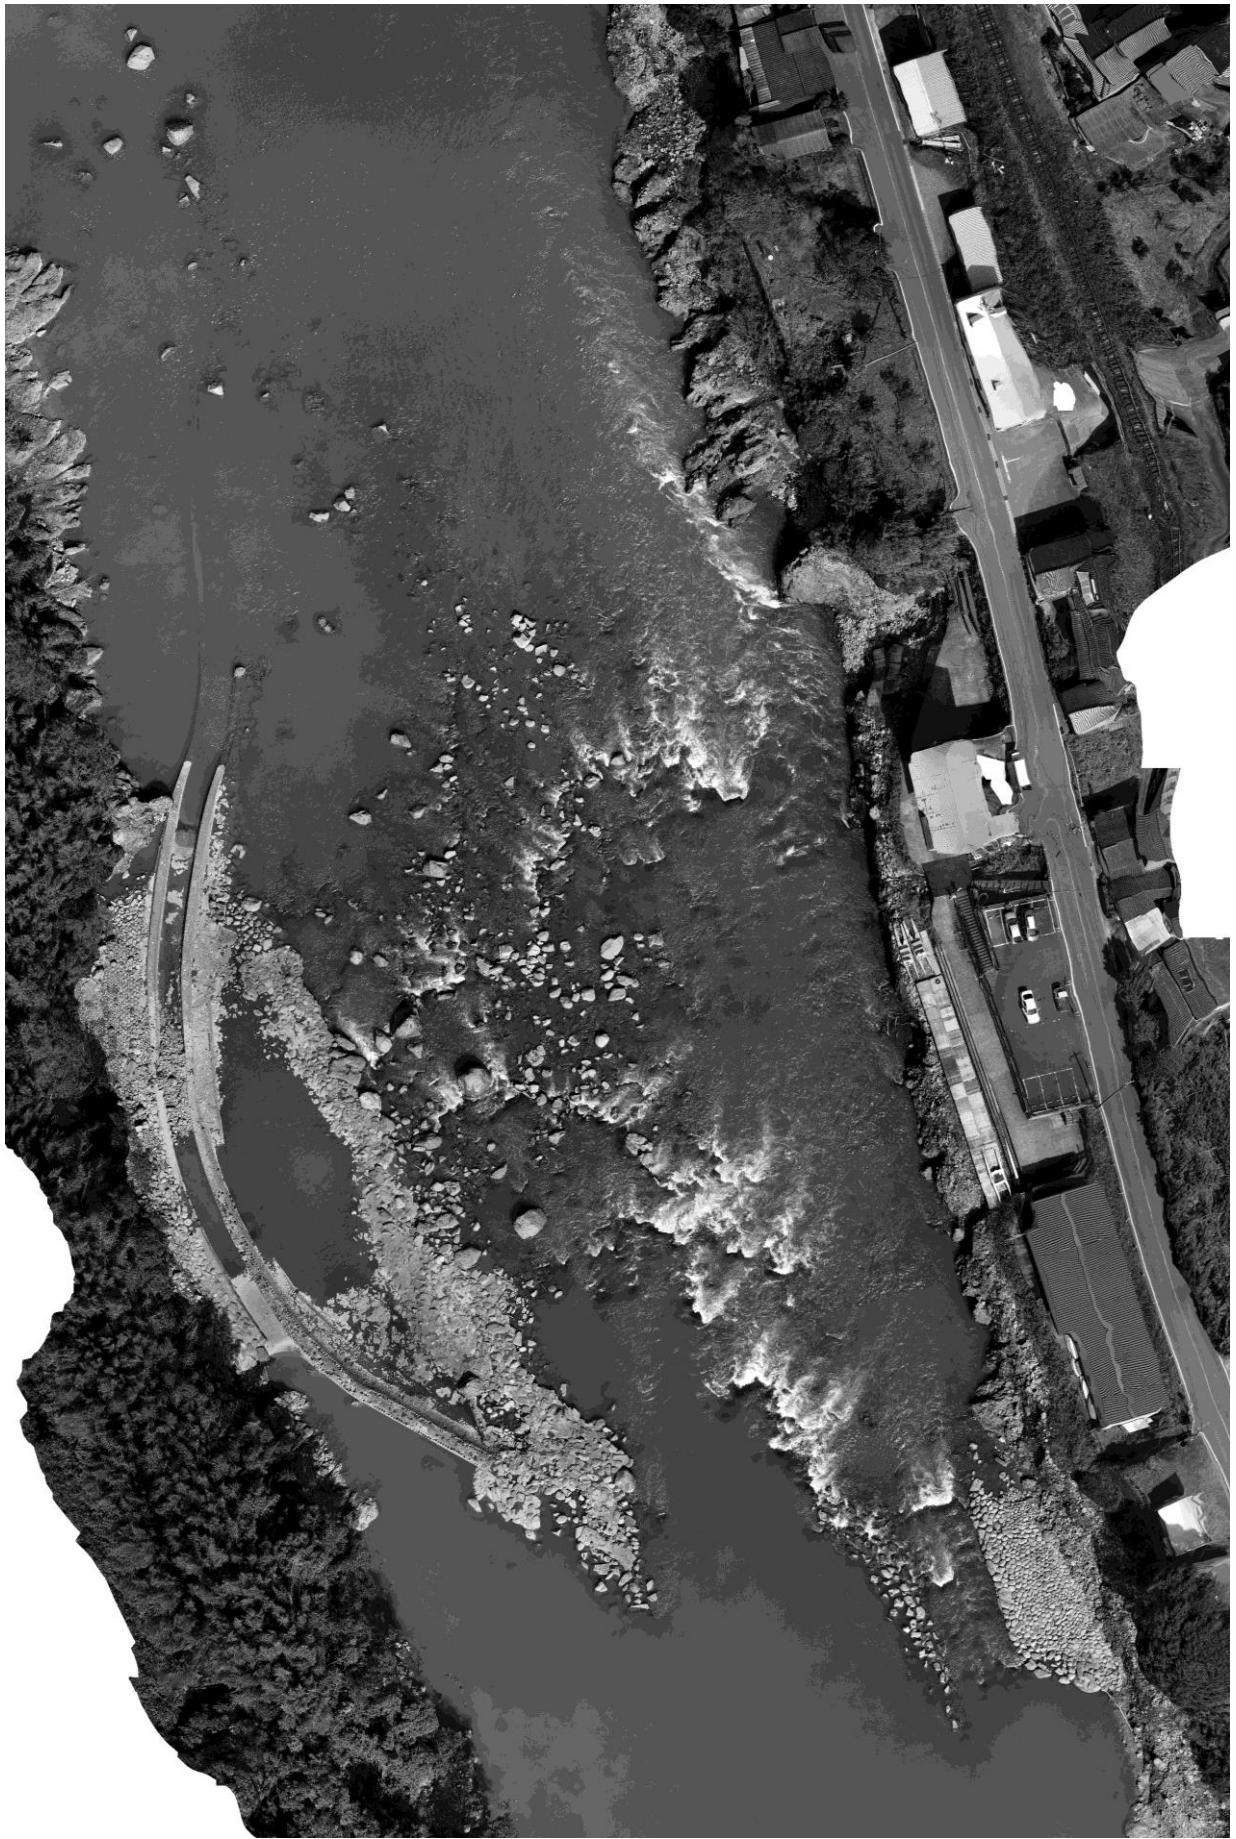
図-10 袋野堰オルソ画像(2017年10月10日撮影)

図-10は袋野堰周辺のオルソ画像で、上側が下流、下側が上流となっており、右岸側の道路は国道386号線、袋野堰真横の建物は、日田市の夜明トレーニングセンターで、ボート競技の練習拠点となっている。

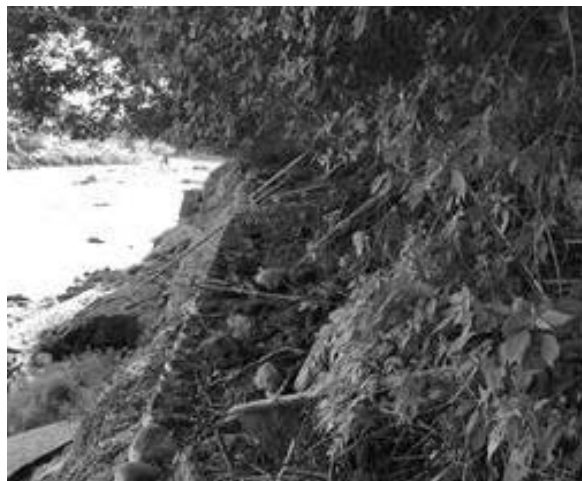
図-11 筑後軌道路面跡

軌道面は、夜明ダムの通常の水面付近に位置しており、法面の土砂の流入や倒木などでそのほとんどが埋まっており、線路等も確認できなかった。(図-11)

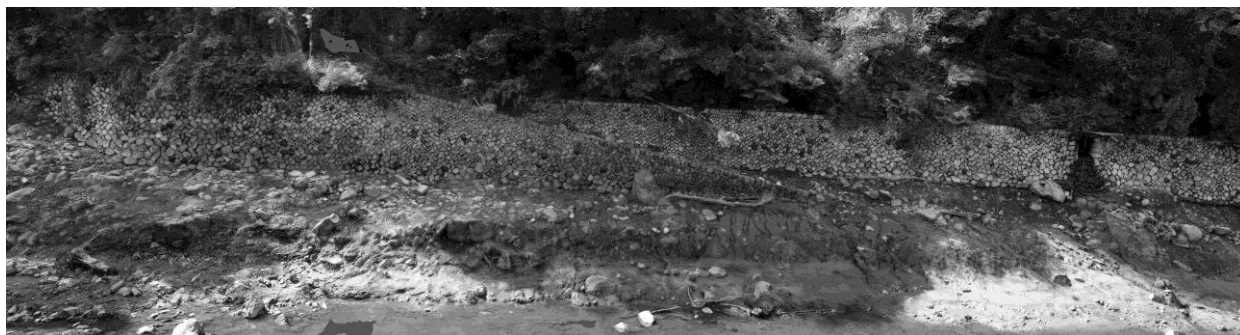
図-12 SG1-1

- a) 石垣群の最上流部 SG1 には斜路が設けられており、筑後川の当時の水面まで下りられる形となっている。ここに対岸との渡し舟があった。(図-12)
- b) SG1 の石垣の保存状態は大半が良好で、排水路、天端石が綺麗に積まれている。(図-13)
- c) 一方で下端は一般的な石垣の様に根石を地盤に埋め込んでおらず、練積みによって処理されている

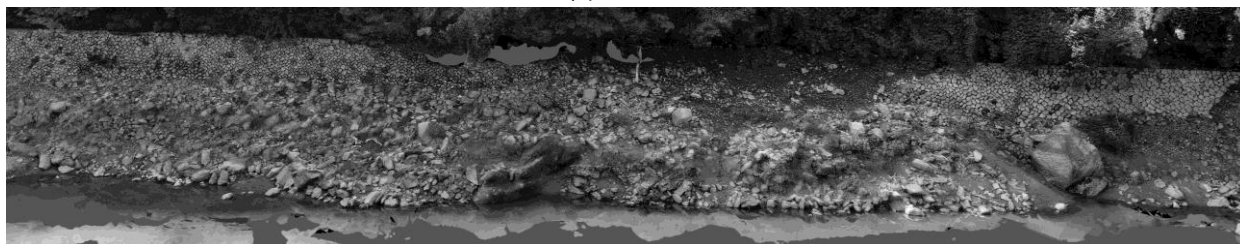
図-14 SG1-3

- d) SG 1 の下流側に大規模な崩壊箇所がみられ(図-14)、背部の法面の崩壊も進んでいる。
- e) SG2 は袋野堰横で、袋野堰取水口が上流端に設けられているが石垣とは直接接してはいない。(図-15)
- f) 石垣と舟通し間に石が敷かれ洗堀対策をしている。
- g) SG3 は袋野堰下流部で上、流端に沢の流入部がある。沢の部分は切石積みとなっている。他の区間でも沢の排水処理がみられるが、積み方がそれぞれ異なる。

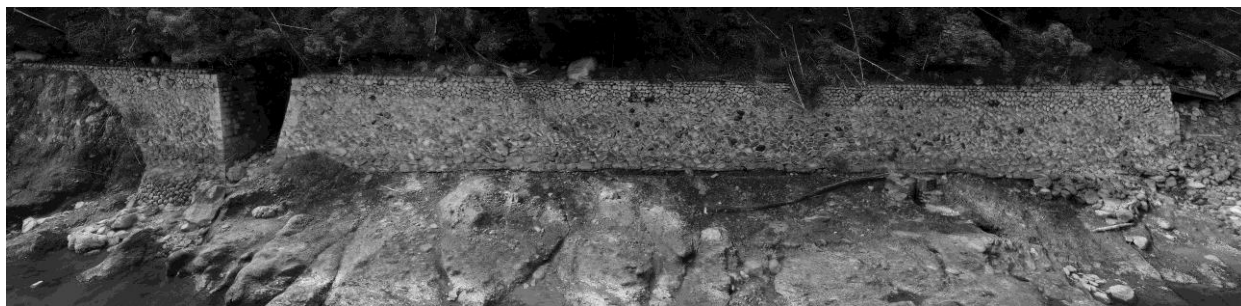
图-16 SG3-1

- k) 全体として、石材は川石が主に使われているが、排水路や橋部分には切石が使われている。特に SG3 の上流端にある排水部は石の加工度合いが高い。(図-16)また、部分的に山石または加工した川石とみられる石材を用いた部分がある。(図-22)
- l) 積み方は角部以外は乱積みとなっており、空積み、繰石が混ざったコンクリートの様な材質による練積み、空積みの表側の隙間に間詰めしたものがみられる。練積みの材質はややもろく、場所によっては人の手で割ることができた。(図-23)

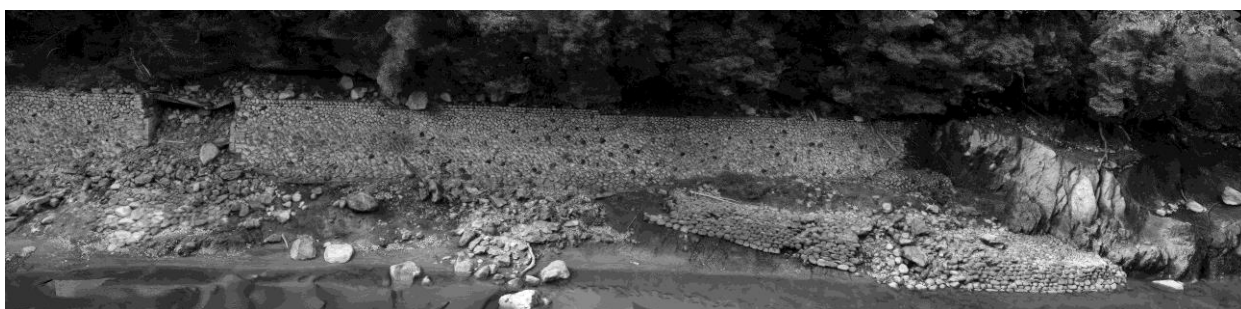
图-17 SG3-2

- h) SG3 の中央部(図-17)では桁橋が折れて残っている。またその下の排水路は扇状に石が敷かれている。
- i) SG3 の下流端から SG4 にかけて石積みの下部が 2 段になっている部分が複数見られる。(図-17～20)
- j) この 2 段石積みは大きく分けて 2 種類に分けられる。1 つは図-17・18 にみられる石積みで、上部の石積みと離れている、または石積みのない部分にも設置されており、洗堀防止を目的としていると考えられる。もう 1 種は図-19・20 で見られるもので、上部の石積みの根元に設けられている。これは石垣の根元を抑え、滑りや崩れを抑える目的と考えられ、熊本の霊台橋等の鞘石垣に類似する構造と考えられる。

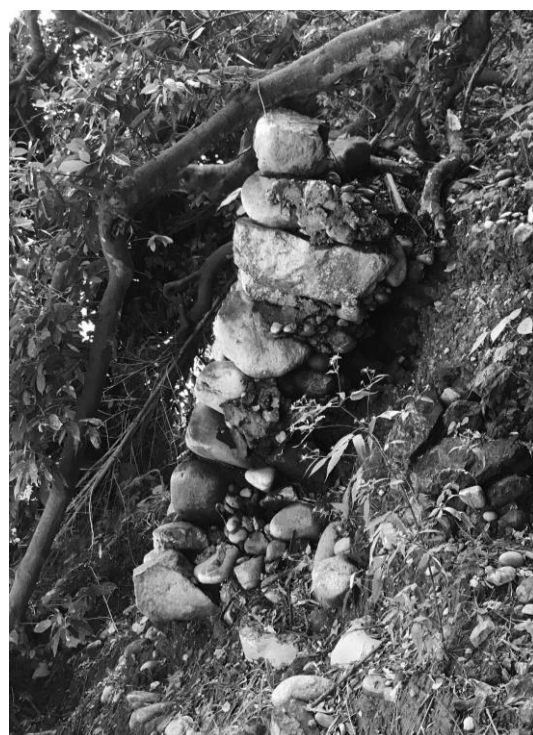
図-23 石積み破損部

- m) 破損部の側面から、繰石の大きさは不均質で大小様々な材が用いられていた。練積み部も骨材は繰石がそのまま混ぜられているように見られた。
