# 熊本城の築石構造物の被災状況調査と 再現解析に関する基礎的研究

## Reaserch and analysis of damaged stonewall structure in Kumamoto Castle

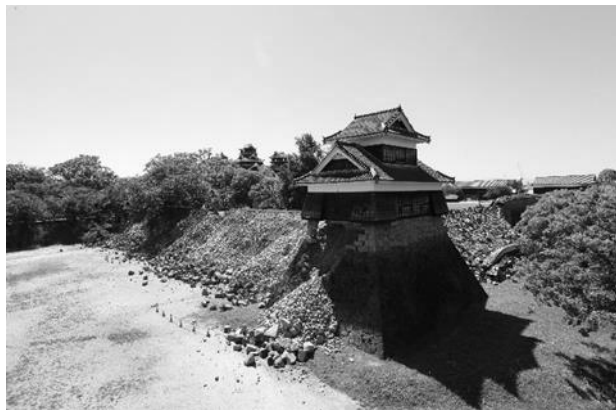
この地震により熊本城は、写真-1～3 に示すように、国指定重要文化財構造物である東十八間櫓等の倒壊、石垣の崩壊・孕み出し、石垣背面のクラック等が発生した。石垣は、崩壊に至らなかった箇所でも、孕み出し等の変状が数多く見られた。

写真-1 戌亥櫓の石垣崩壊状況

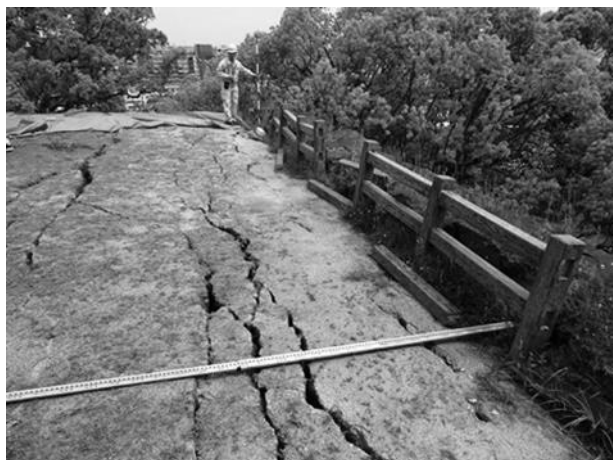
写真-2 長局櫓前のクラック発生状況

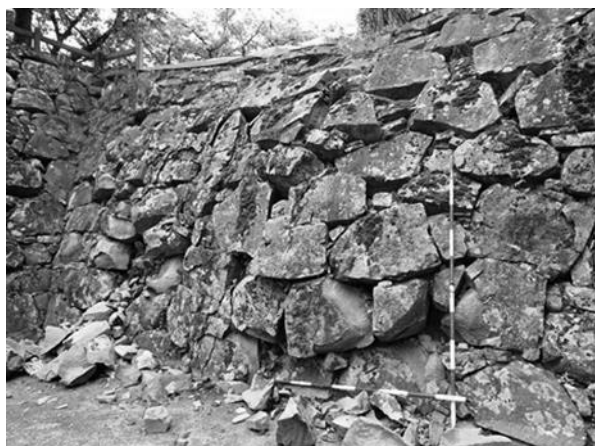
写真-3 本丸東門横石垣の孕み出し状況

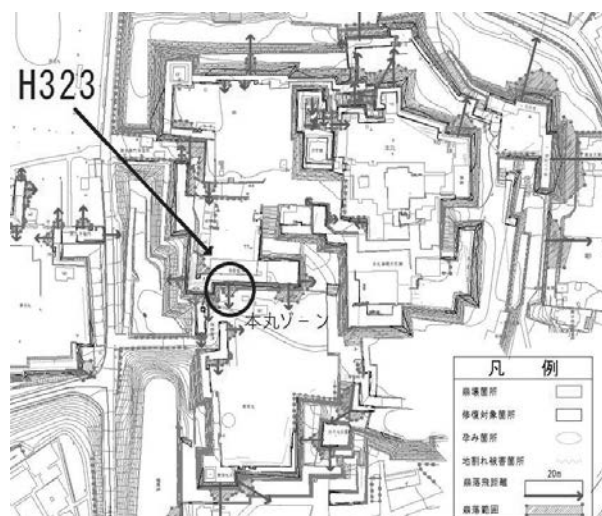
図-4 より敷地全体にわたり石垣の崩落・孕み出しが発生している。また、石垣高さが高い箇所では石垣石も多く積まれているため、崩落範囲が非常に広いことがわかる。そして、これらのデータを崩落方向と最大到達距離の関係で表したグラフが図-5 である。この図より、東西方向の石垣石の崩落に比べて、南北方向の方が、件数が多いうえ最大到達距離が 10m を超えるものが多数存在することが確認できる。

図-4 石垣石の崩落到達距離・方向、崩落範囲

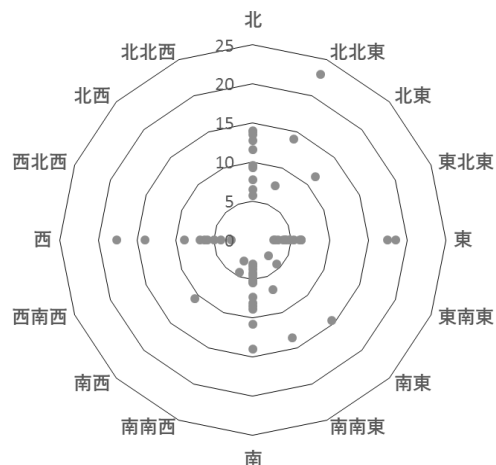
図-5 石垣石の最大到達距離と方向

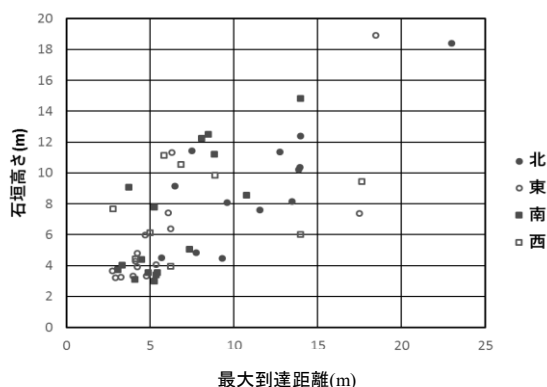
次に図-6 は石垣高さと最大水平距離の関係を示す。この図の石垣高さ 4～6m と 8～12m に注目すると、北方向は他の方向より、崩落到達距離が長い箇所が多いことがわかる。その次に南方向成分が比較的多いことが分かる。以上のことから南北方向が東西方向より地震の揺れの影響を強く受けているのではないかと考えられる。そして、全体的傾向として石垣高さと最大到達距離は概ね線形関係にあることが伺える。しかし南北方向に比べ、東向き

は石垣高さが高くとも石垣の最大到達距離が小さい

図-6 石垣石の最大到達距離・方向と石垣高さの関係

傾向にあるとも確認できる。以上のことから、石垣面の方向や区間延長、石垣高さなど様々な要因に依存すると考えられることから、一概には断定できないものの、概ね城内敷地を構成する石垣は石垣の崩れやすい方向、敷地直下の地盤の振動特性の影響があるのではないかと考えられる。

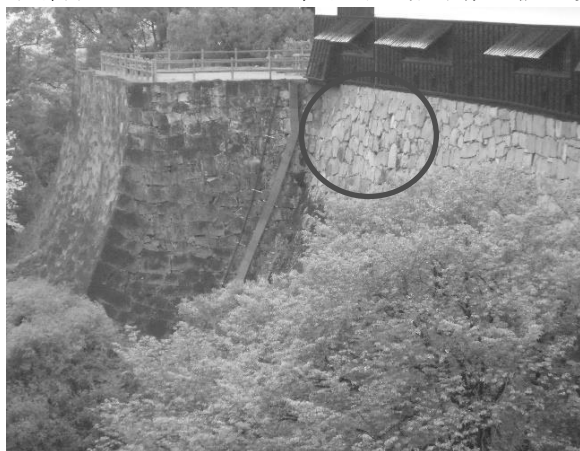
写真-4 H323 の被災前の様子

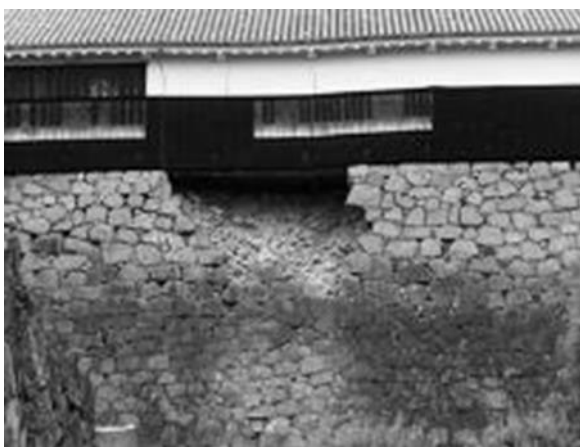
写真-5 H323 の被災後の様子

況調査で対象となった石垣 60 箇所から、以下の三つの条件に適している箇所を石垣モデルの対象として選定した。一つ目は、石垣高さが十数メートルと比較的高い石垣、二つ目は、石垣の中央部で崩壊が起きていること、三つ目は、過去の文献に石垣の形状が詳細に残っていること、以上より、箇所番号 H323 (図-4 参照) を検証の対象とした。写真-4 は対象箇所の被災前で、写真-5 は被災後である。これから、対象箇所の崩落の特徴として石垣上部のみが崩落しており、また全長幅約 60m ある石垣だが、実際に崩落した幅は 6~8m 程度と局所的に崩落している。H323 の形状モデルは、桑原文夫著「熊本城の石垣勾配」をもとに作成した。

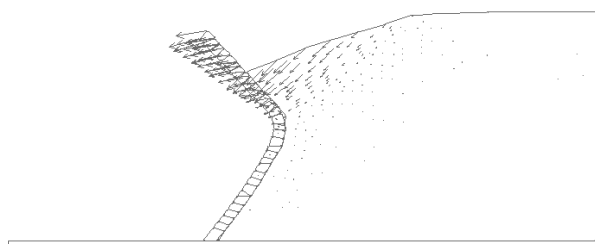
変位ベクトルについての解析結果を図-11～図-13に示す。すべての変位ベクトルの解析結果からすべての時間で石垣面外側(負の方向)への変位が見られた。粘着力 0kPa のときは石垣上部の背面土が地震発生直後に石垣側へ崩れており、その変位が大きい。

図-11 粘着力 0kPa 時の変位ベクトル分布  
(最大変位 5.1m)

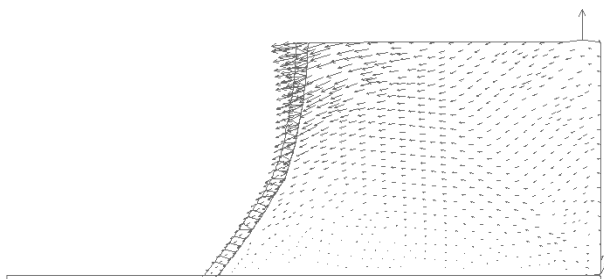
次に図-12の粘着力 15kPa は、4s の時は全体的に石垣側へ 5～8cm 程度の微小変位をしていたが、観測時間 7s での変位ベクトルは、石垣表面から 3～4m 程度後方の背面土が正の方向へ変位しており、一方でそれより石垣表面に近い背面土は石垣方向へ変位していた。それ以降は地震が負の方向へ振動した後の背面土の変位はすべて負の方向に向かっており、正の方向へ振動した後の背面土の変位はある境界を境に正と負のそれぞれの方向へ向かっていることが示された。

図-12 粘着力 15kPa 時の変位ベクトル分布  
(最大変位 0.12m)

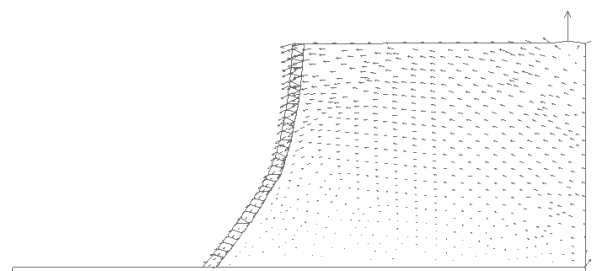
図-13の粘着力 50kPa のケースでは、粘着力 15kPa の場合と同様の変位特徴が見られた。どちらのケースでも背面土上部の表面に 0～13cm の鉛直上向きの変位が見られた。これは、正の方向の地震波の影響と、背面土上部の地表面を逸散状態である粘性境界に定義していないことが影響していると考えられる。最大変位

図-13 粘着力 50kPa 時の変位ベクトル分布  
(最大変位 0.15m)

は、石垣上部のおおよそ水平方向に約 15cm という結果が得られ、実際に未崩壊の状態に残っている個所で確認されている変位規模と同程度であった。

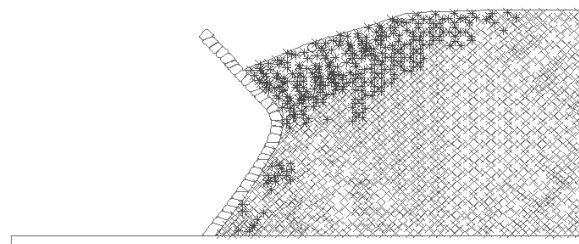
図-14の粘着力 0kPa のケースでは、計測開始 1s 後にすでに背面土全体で降伏した。そして、石垣上部の背面土から次第に全体に塑性破壊が同時に起こり、4s 時には引張破壊が生じ石垣とともに崩壊した。

図-14 粘着力 0kPa 時の塑性破壊分布

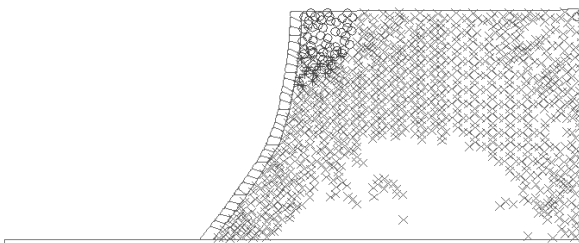
次に、図-15の粘着力 15kPa のケースでは、1s の時は石垣裏の背面土表面がすでに破壊している。これは重力解析によって、石垣石の荷重を背面土表面部が受けたためと考えられる。その後、石垣下部の背面土から徐々に塑性破壊が発生、それと同時に背面土表面では引張破壊が発生している。7s 時に石

図-15 粘着力 15kPa 時の塑性破壊分布

垣上部の背面土で塑性破壊と引張破壊が同時に発生し、最も崩壊が発生した。

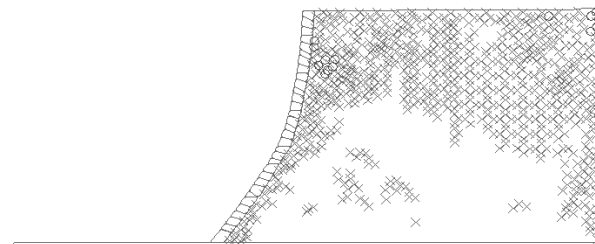
図-16 粘着力 50kPa 時の塑性破壊分布

図-16 の粘着力 50kPa のケースでは、粘着力 15kPa のケースに比べ、崩壊範囲が狭い結果となった。また、7s 時まで背面土の深部は崩壊していなかったが、最大地震速度をすぎた 10s 以降は広範囲に崩壊箇所が見られた。しかし、×で示す降伏箇所が図-14 に比べると少ないことから、背面土への影響が相対的に小さいことが判断できる。
