# 平成 28 年熊本地震による歴史的土木構造物の 被災状況に関する調査報告（その 2）

平成 28 年 4 月に発生した熊本地震では、熊本県内の広範囲で歴史的土木構造物が被害を受けた。土木史研究委員会では、文化庁による熊本地震被災文化財建造物復旧支援事業（文化財ドクター派遣事業）の一環で、平成 27 年度西部支部選奨土木遺産支部推薦委員会と連携して、歴史的土木構造物の被災状況の把握を目的とした調査を実施した。筆者らは平成 29 年度、地震によって被災した構造物の追跡調査を実施し、復旧の状況等を確認した。また、被災状況やその後の対応について管理者から新たな資料提供もいただいた。本稿ではその調査結果を報告する。

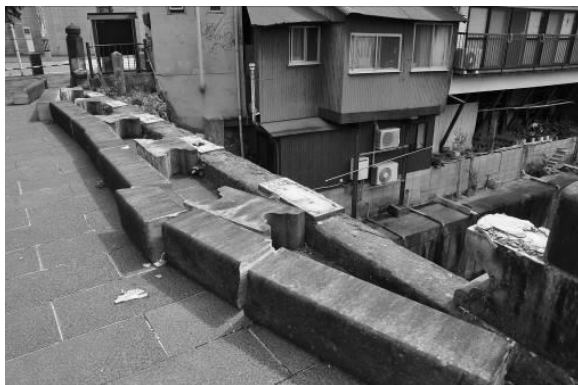
明八橋は今回の地震によって、上流右岸側の高欄が橋面上に倒壊し、その衝撃で手摺部の石材 2 本はそれぞれ断裂した（写真-1）。また、落下の衝撃によって欠損が生じた石材も見られた。下流右岸側では、高欄の倒壊は見られなかったが、束柱や手摺には地震によるものと思われるずれが生じた。親柱が傾いたため、手摺との接合部分は剥離した。

写真-1 倒壊した高欄（撮影：本田、2016. 05. 25）

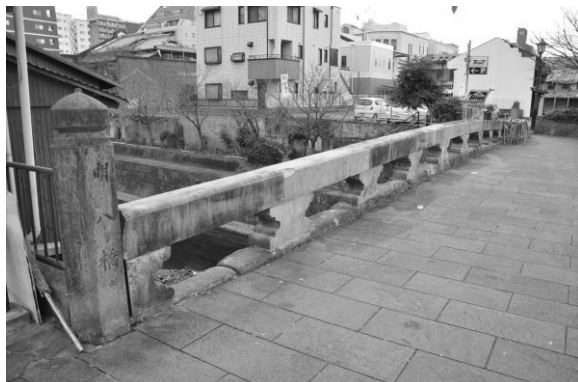
写真-2 下流側高欄全景（撮影：本田、2017. 12. 10）

地震によって倒壊した高欄はすべて元の位置へと戻されており（写真-2）、全体的な外観は被災前と大きな違いは認められない。上流側の断裂した手摺は 2 本とも接合処置がなされているが（写真-3）、欠損部はそのまま

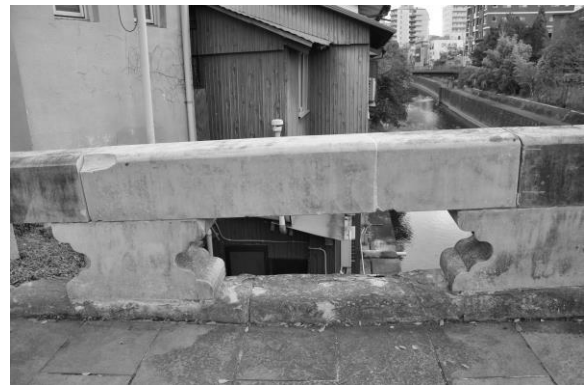
写真-3 崩落・断裂した手摺の修復後の状況  
（撮影：本田、2017. 12. 10）

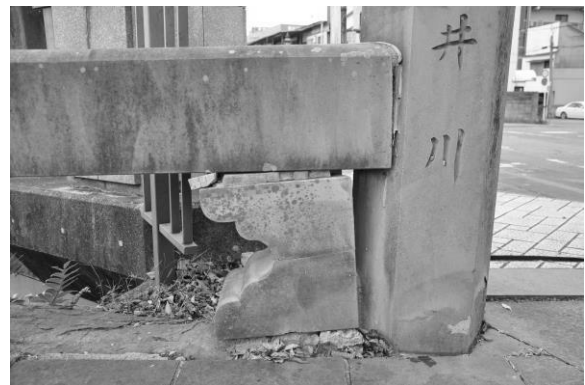
の状態であった。下流側の親柱および高欄には、修理等が実施された形跡は認められない（写真-4）。

写真-4 下流右岸側親柱付近  
（撮影：本田、2017. 12. 10）

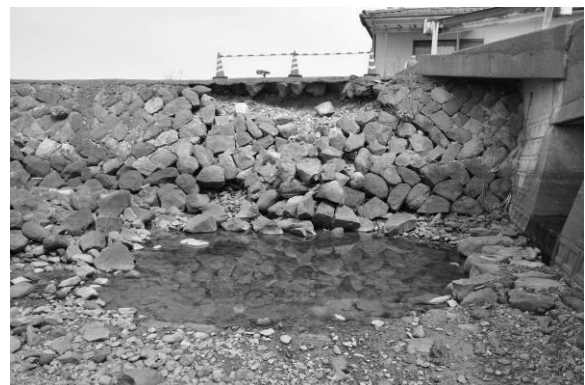
赤瀬港防波堤は 1913（大正 2）年に築造された石造防波堤である。熊本地震による直接的な被災は確認されていないが、地震の約 2 ヶ月後に発生した豪雨の際に、防波堤の石積がおおよそ 8m にわたって崩落し、崩落部周辺は洗掘により石畳が剥離した（写真-5）。管理者によれば、地震が遠因となっている可能性は否定できないとのことで、本調査では被災ありとして扱っている。

写真-5 崩落部の様子（撮影：本田、2016. 12. 18）

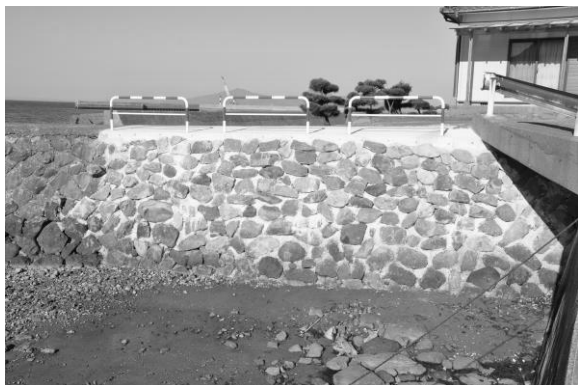
被災箇所は練り積みによる積み直しがなされているが、被災していない箇所と比較すると石材同士の間隔が広くなっている（写真-6）。また、本防波堤の石積は全体的に谷積みであるが、復旧箇所は積み方が不規則なためか石張り状の外観となっている。

写真-6 修復部全景（撮影：本田、2017. 2. 17）

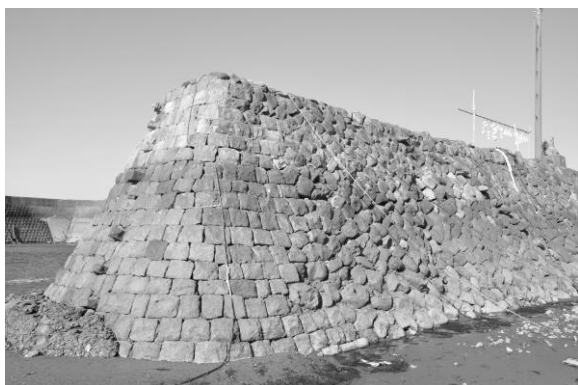
写真-7 防波堤先端部（撮影：本田、2017. 2. 17）

防波堤の先端部をみると、これまでも積み直しがなされていたように見受けられる（写真-7）。今後も同様の崩落が想定されるが、既存部分との調和を考慮することも今後の復旧における一案として考えられる。

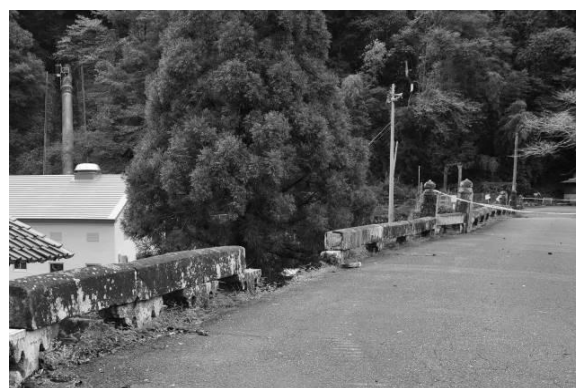
下鶴橋は 1886（明治 19）年に通潤橋を手がけた橋本勘五郎によって建設された石造アーチ橋である。今回の地震では右岸側の高欄が一部崩落した（写真-8）。さらに、地覆から 1.5m 程度の深さまで壁石と裏込めに緩みが生じ、これにともなって壁石にはらみが発生し、橋面のアスファルト舗装にはひび割れが発生した。

写真-8 高欄落下箇所（撮影：本田、2016. 09. 20）

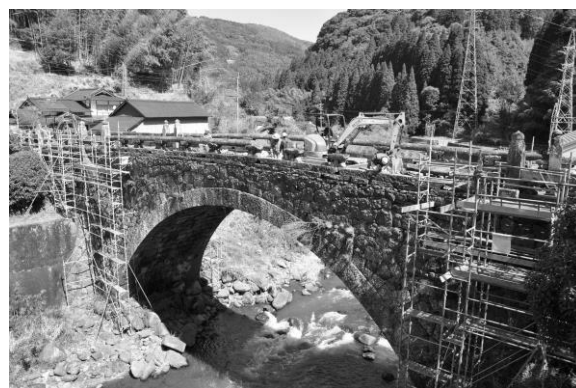
写真-9 作業全景（撮影：本田、2018. 03. 17）

本橋は平成 30 年 3 月 19 日現在、復旧工事が進行中である（写真-9）。工事を担当する業者によると、今回の復旧は単に被災前の状態へと戻すことではなく、被災し

た壁石と高欄の耐震性を高めるような改良を施すことも目的であるとのことであった。

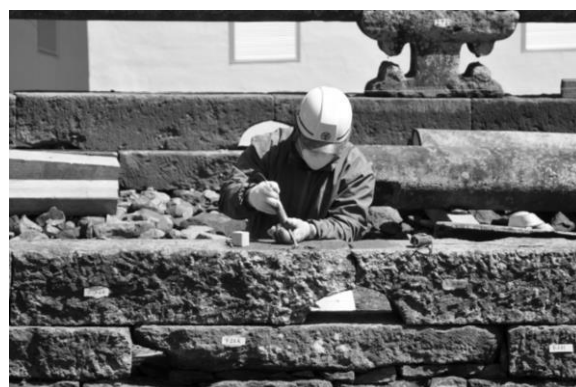
写真-10 ダボ新設作業状況  
（撮影：本田、2018. 03. 17）

具体策は、①壁石のおよそ 1 割を橋軸直角方向に長い石（90～120cm）へと置き換える、②壁石の裏込めには以前より大きい（50～60cm 程度）碎石を用い、橋軸直角方向にも石材同士が噛み合うような乱積みとする、③高欄の束柱と地覆との間にダボを新設する（写真-10）、の 3 点である。損傷が大きい束柱（写真-11）や、地覆とのすりつけ部の石材（写真-12）は、今回新たに作製されたものも見られる。橋面については、車両の進入が想定されるため以前と同じくアスファルト舗装が予定されている。

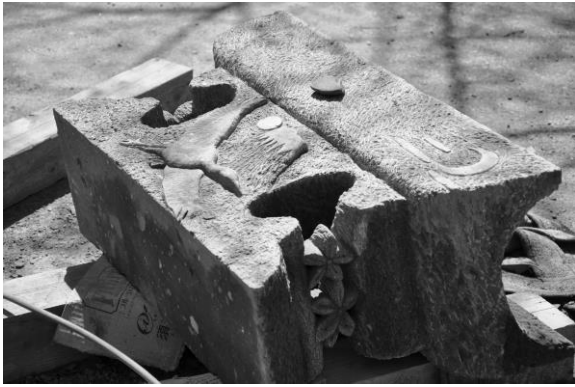
写真-11 製作中の束柱 (撮影:本田、2018.03.17)

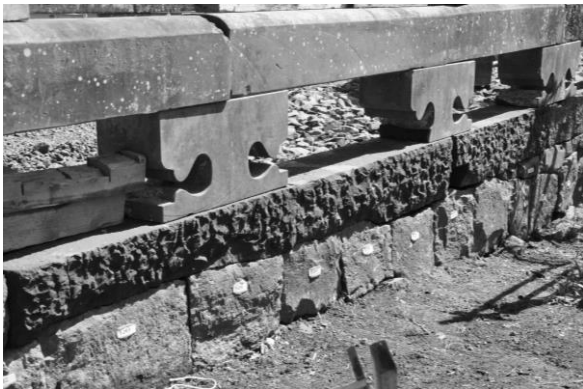
写真-12 新たに製作された石材 (下から二段目)  
(撮影:本田、2018.03.17)

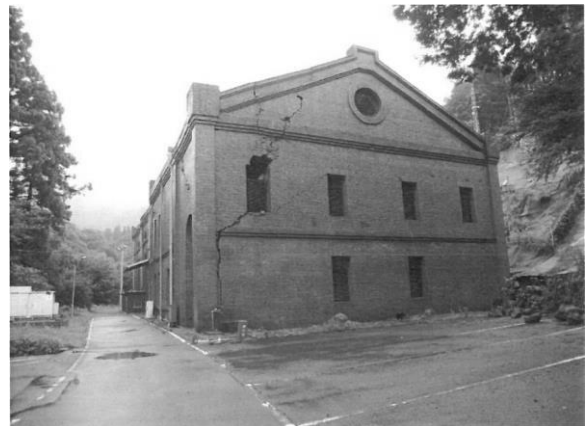
白川発電所(写真-13、写真-14)は日本窒素肥料株式会社の発電所として1914(大正3)年に建設された煉瓦構造物である。被災状況を記録した写真からは、南側の壁面では、縦長の開口部を中心に上下方向にひび割れが発生していることが確認できる(写真-15)。また、この開口部と隣接する開口部の隅角部を結ぶようにひび割れが発生している。反対の北側の壁面は全体のおよそ三分の一が崩落し、この壁面上の屋根も一部崩落が認められる(写真-16)。

写真-15 被災後南側壁面 (JNC(株)提供)

白川発電所は被災当初、修理対応による継続利用も含め検討されたが、損傷の度合いが大きかったために2017(平成29)年12月には撤去が完了した。

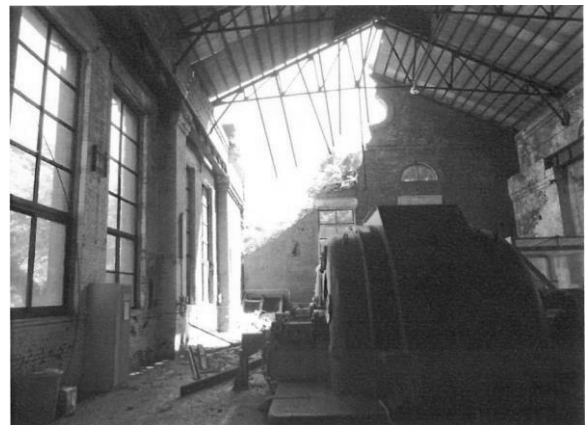
写真-16 被災後北側壁面 (JNC(株)提供)

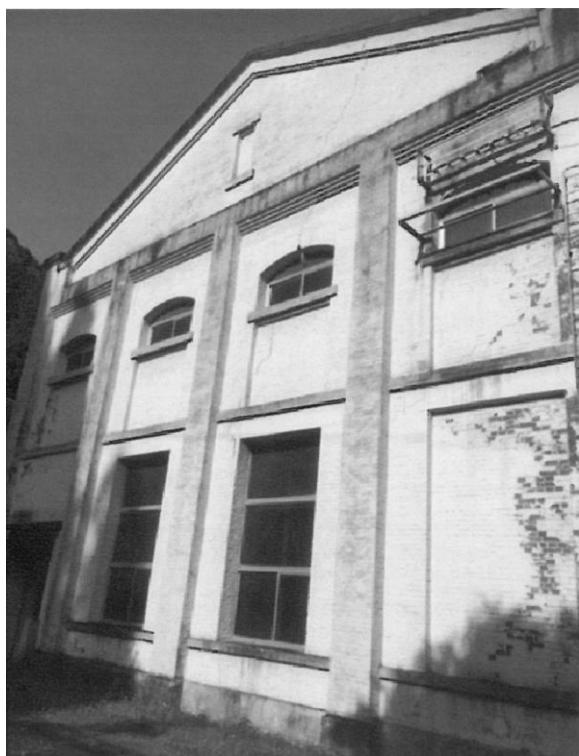
津留発電所は1919(大正8)年に日本窒素株式会社によって建設された煉瓦構造物で、白川発電所と同じく切妻屋根を有する。側壁の上層部にはアーチ形の開口部、下層部には長方形の開口部がそれぞれ並ぶ(写真-17)。

写真-17 西側側壁修復前全景 (JNC株提供)

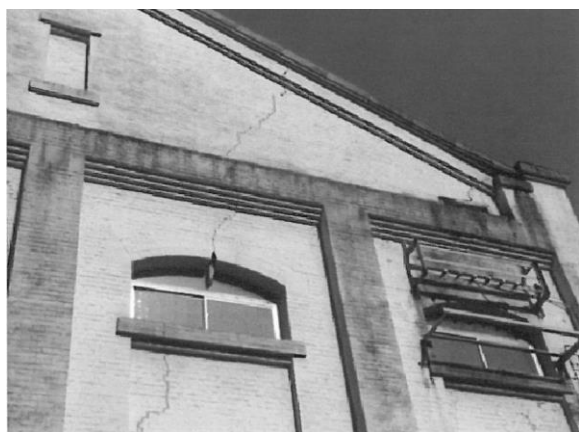
今回の地震では西側の側壁において、屋根からアーチ形の開口部にかけて亀裂が2箇所発生したことが確認できる(写真-18)。その他、上層の開口部から下層の開口部にかけても亀裂が1箇所確認できるが、これは被災前の写真にも認められるもので、今回の地震以前から存在していたものと考えられる。

写真-18 西側側被開口部近景 (JNC株提供)

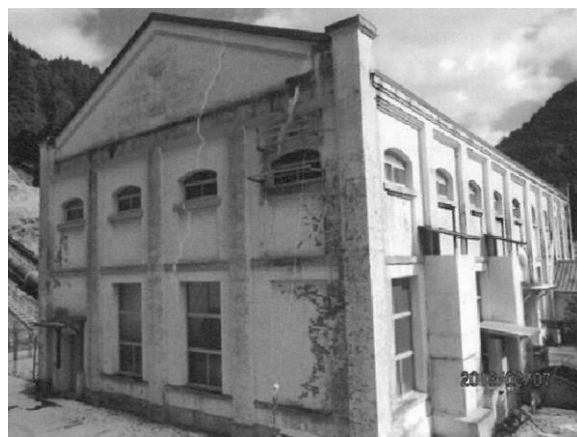
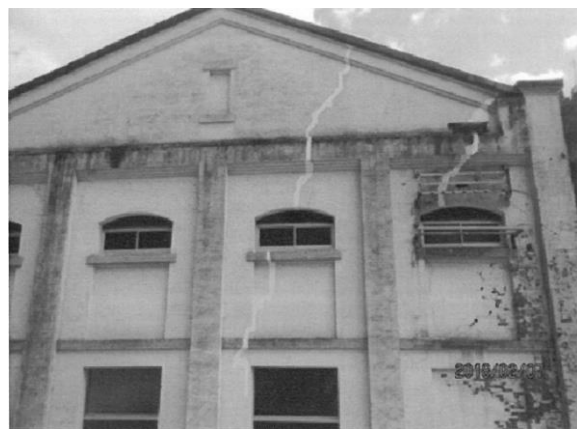
写真-19 西側側壁修復後全景 (JNC株提供)

写真-20 西側側壁開口部近景 (JNC株提供)

本施設は、壁面の亀裂が発生した箇所に対して、壁面の内側および外側からエポキシ樹脂の注入による補修が実施された。また、上述の被災以前に生じていたと見られる亀裂に対しても、同じくエポキシ樹脂による修復が施されている(写真-19、写真-20)。発電施設としての機能に特に問題はなく稼働中である。

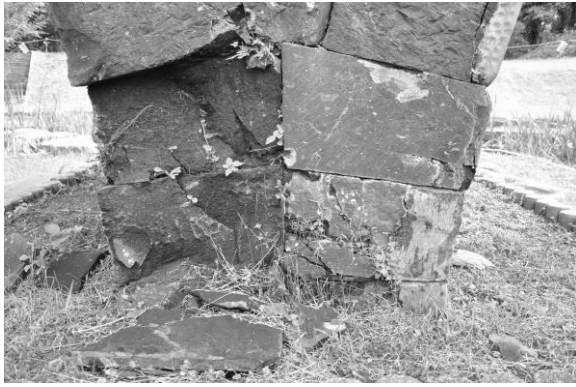
大坪水路橋は 1865 (慶応元) 年に建設された石造水路橋で、1984 (昭和 59) 年に山鹿市立博物館前の公園に移築保存された (写真-21)。本橋は橋脚および橋台下部の石材に亀裂や崩落が発生した (写真-22)。その他、地震との関連性は確認できないものの、アーチの変形や輪石のずれが生じているために崩落の危険もあり、全体的な補強や修復が必要な状態である。

写真-22 橋脚下部の状況 (撮影:本田、2016. 09. 21)

平成 28 年度以降、本橋は修復に着手する目処は立っていない。今回ヒアリングしたところ、管理者としては修復を考えてはいるものの、主に経済的な事情のため当面の間対応は難しい状況とのことであった。本橋は移築により橋梁として機能していないため、復旧の優先順位を下げざるを得ない状況があるものと推察される。

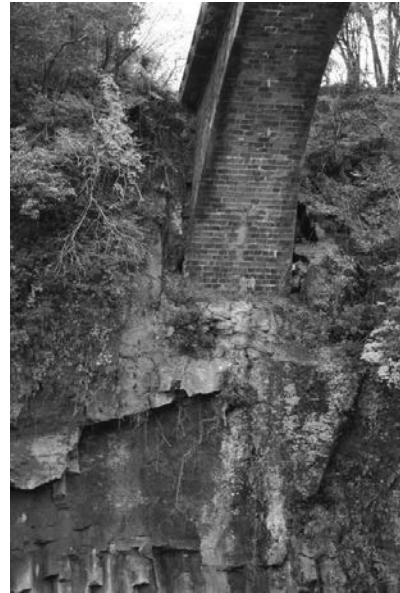
本橋は 1934 (昭和 9) 年に森林鉄道用に建設された石造アーチ橋で、現在は道路橋として使用されている (写真-23)。地震による橋梁本体の被災はなかったものの、右岸側の基礎岩盤に大規模な崩落や多数の亀裂が発生した。特に橋台直下はオーバーハング状に崩落したために、非常に不安定な状態となった (写真-24)。

写真-24 岩盤崩落部の状況  
(撮影:本田、2016. 11. 29)

平成 30 年 3 月現在、崩落した岩盤の補強工事が進められている (同 5 月中旬完了予定)。工事は当初、崩落部に鉄筋挿入工を施しコンクリート壁を設置、またオーバーハング部はモルタル吹付工と鉄筋挿入工によって補強し、景観的な配慮からコンクリート壁は化粧型枠と顔料添加が予定されていた。しかし、床掘及び擁壁設置工事が新たに発生したため、化粧型枠の使用は見送られた。
