# 富山県営立山砂防により 湯川に築造された 6 堰堤

白井 芳樹<sup>1</sup>

常願寺川は上流に大規模な崩壊地を抱えているため土砂の流出が激しく、度々氾濫を繰り返してきた。このため、上流では大正末以来、内務省による砂防事業（立山砂防）が行われ、赤木正雄による砂防計画や重要文化財の白岩堰堤等わが国を代表する砂防施設により広く知られている。本稿は、国直轄砂防に先だって富山県により行われた県営砂防に着目し、そのうち特に湯川本流に築造された堰堤について、築造の背景、諸元や配置等を明らかにすると共に、その意義を考察するものである。

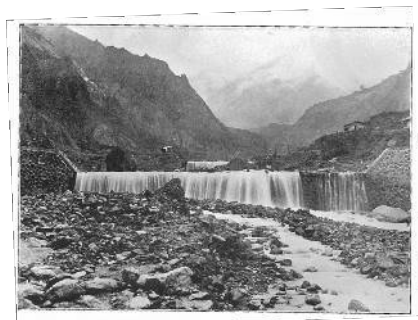
写真2 大正8年被災前の湯川の堰堤群<sup>14)</sup>

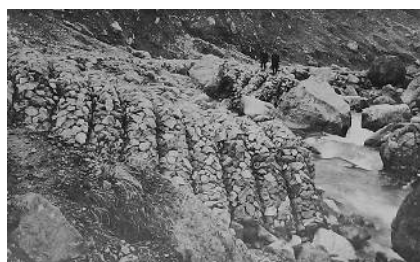
写真3 湯川左岸の制水工<sup>16)</sup>

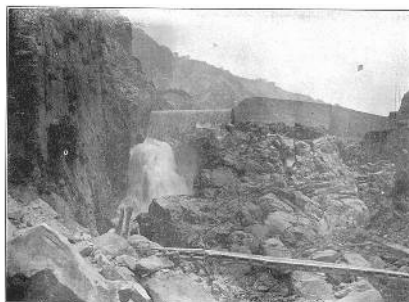
写真4 大正8年被災前の湯川第1号堰堤<sup>21)</sup>

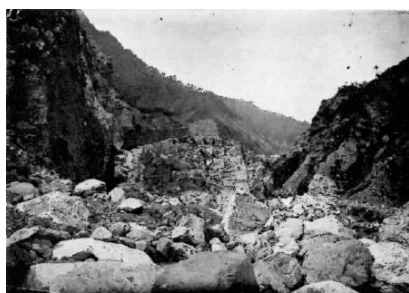
ここで注目すべき点の第一は、コンクリート造としたことである。わが国で最初のコンクリートの砂防堰堤は、芦安堰堤（富士川支流御勅使川、高さ10.8m、長さ41.0m、大正7年竣工）とされている<sup>19)</sup>。同5年に竣工した湯川第1号堰堤は芦安堰堤より2年早く、わが国初のコンクリート堰堤ということになる。しかも規模も1号堰堤の方が大きい。ただ、残念なことに同8年、11年の出水により左岸側の非越流部が2度も破壊されてしまい、遺った右岸部は後に白岩堰堤の副堰堤の下に埋もれてしまったため、現地で確認できない状態である。

写真5 大正8年7月被災後の湯川第一号堰堤<sup>22)</sup>

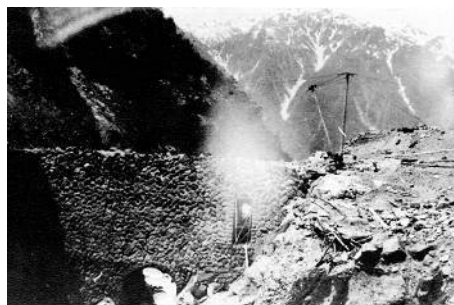
写真6 大正11年5月27日復旧工事中の1号堰堤<sup>25)</sup>

11年7月、既に8分どおり出来上がっていた左岸部が再度被災した。このため、県は県営砂防を断念し、国直轄事業を強く要望するのであるが、当時の砂防法では常願寺川のように一県で完結する河川は対象にならなかった。しかし、関東大震災をきっかけに砂防法が改正され、内務省による直轄の立山砂防が始まったのは15年6月のことである。

3つの記録から、復旧箇所は全部玉石コンクリート造で、復旧の対象は被災した左岸部が中心で、全堤長44～45間のうち35～39間程であったことが分かる。天端幅は被災前の6尺を9尺（水通部は12尺）に改めたという報道の数値が妥当なもので、国の記録9間は誤植である。高さは、被災により低下した河床地盤百尺余<sup>24)</sup>を

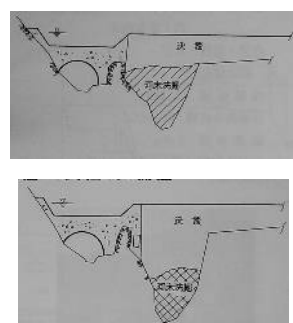
図6 第1号堰堤の被災 上 大正8年、下 同11年<sup>27)</sup>

7) 基幹堰堤被災の教訓～1 号堰堤の左岸非越流部が 2 度にわたり被災したことにより、この地点での堰堤設計の教訓を示したこと（直轄による白岩堰堤の設計は、当然ながら県営の白岩堰堤の被災経験を踏まえてなされたと考えられる）。
