# 道路擁壁及び河川護岸における 石積みの破壊形態について

本研究では四国・九州から計 452 件の擁壁・護岸の被災事例を収集し、写真を構造物の破壊箇所ごとに分類を行い、破壊時の挙動を観察した。観察の結果、空石積は壊れた後に効果が発揮しうる構造物であり、(1)小さく壊れること、(2)壊れたときの機能がゼロになりにくいこと、(3)復旧が容易であること、(4)二次被害の危険性が少ない可能性があることを明らかにした。

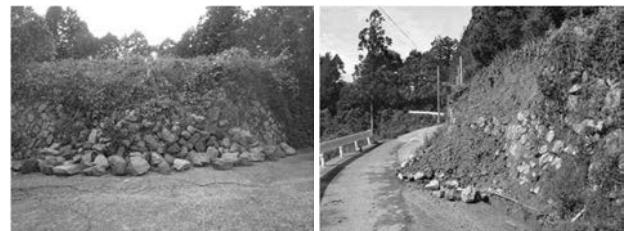
上部から破壊している事例には、天端部のみが崩壊されたものから躯体全体が崩壊されたものまで存在したが、ほとんどの事例で図-6のように崩壊した石が法尻に溜まっていた。崩れた部材が前方に転がり溜まる特徴が見て取れる。

図-6の事例では、法尻から躯体中央部まで崩れた石が溜まっている。左の図では、躯体上部から下部まで破壊されているか、途中まで破壊されているかは、写真からは確認できないが、右の図を見ると、躯体下部が健全であることが崩れた土砂の合間から見て取れる。

図-6 上部から破壊した空石積み擁壁の様子

図-6の右の事例のように明らかに躯体下部が壊れていない事例がある。これは、法尻に溜まっている崩れた石が背後の地盤の土砂の流出、あるいは躯体下部の崩壊を防ぐ機能を持つ可能性があると言えるのではないか。

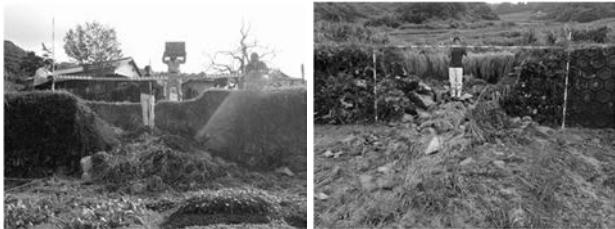
図-7は、査定資料作成のため被災延長を撮影している写真である。図のように崩壊した石積みの上に立ち、延長を測っているケースがある。練石積擁壁やコンクリート擁壁には、こういった事例は見当たらない。崩れた石積みの上が安定した状態にあるとは断定できないが、崩れる恐れが無いと判断していると考えられるため、空石積の崩壊土砂の安定性を示しているといえるのではないかだろうか。

図-7 空石積み擁壁の上に乗っている様子

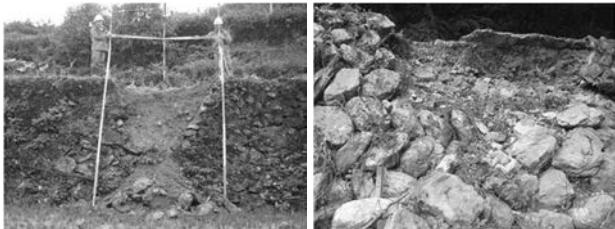
図-8は、空石積が他の構造形態に比べ、小さく壊れる可能性を示している事例である。図中の破壊跡を見ると躯体上部から下部にかけてすばまるように、崩壊部以外の躯体が残っている。これは被災範囲が広がりにくく、小さく壊れることを示しているのではないだろうか。

図-8 崩れた箇所が下に行くほどすばまっている様子

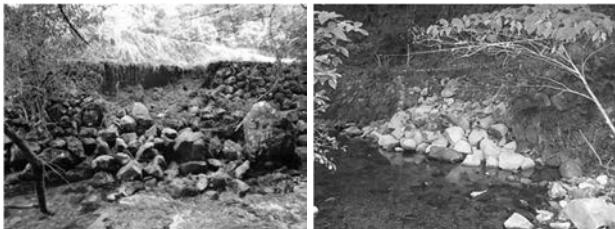
図-9に示すように、空石積擁壁と同様に法尻から躯体中央部まで崩れた石が溜まっているものがある。躯体を

図-9 上部から破壊された空石積み擁壁の様子

図-9のような事例では、崩れた石が法尻に溜まっているため、背後の地盤の土砂の流出、あるいは擁壁下部の崩壊を防ぐ可能性がある。また、これらの石が河川の水流を弱めることができれば、背後の地盤に波が届きにくくと言え、法尻に残った石が消波ブロックの役割を果たす可能性があると考えられる。しかしながら図-10 のような事例では、そのような効果は期待できない。ここで、法尻に石が残っているかどうかで消波ブロックとしての効果に影響があるか考察する。被災した空石積護岸の高さとえぐられた深さの関係を、法尻に石が残っているものと残っていないもので比較し、検討を行った。空石積

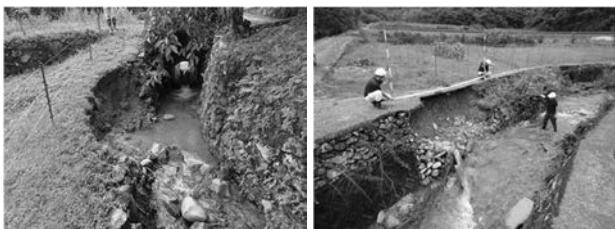
図-10 崩れた石材が流失している様子

構成していた石が護岸前方に転がり溜まっているが、護岸では河川の中に溜まることが特徴である。しかし、空石積護岸では図-10 のように、河川の流れによって石が流出するケースもある。

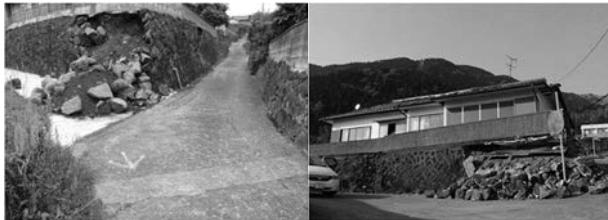
練石積擁壁では、空石積擁壁と同様に崩れるケースがある。例えば図-13 のように法尻から躯体中央部辺りまで崩れた石が溜まる壊れ方である。

コンクリート量の少ない練石積擁壁については、空石

積擁壁と同様に小さく壊れる、崩壊土砂が安定した状態にある、崩れた石が法尻を固めるといった影響を持つ可能性があると言えるのではないだろうか。

図-13 崩壊した石材が法尻に溜まっている様子

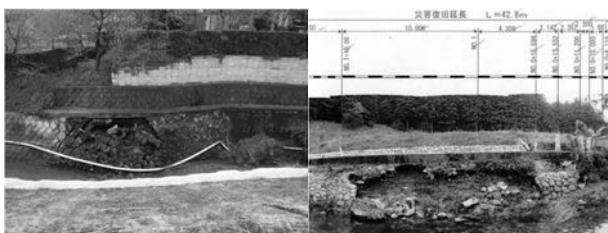
練石積護岸では、図-15 左図のように空石積のように石がまとまって軸体下部に壊れるもの、右図のように石や軸体が残りつつも背後の地盤の浸食が大きいもの、その他には一部の石や部材が軸体下部周辺に残っているものなどがある。

図-15 左図のような事例は、少なからず土砂の流出や下部の崩壊を防いでいる可能性があると言える。しかし、右図のような事例からは、練石積護岸は空石積護岸と異なり軸体が流出せず残ったとしても背後がえぐられてしまう特有の壊れ方があることが分かる。背後の吸出しが先にあったのか、崩壊後に土砂が流出したのかは不明である。

図-15 練石積み護岸の破壊の様子

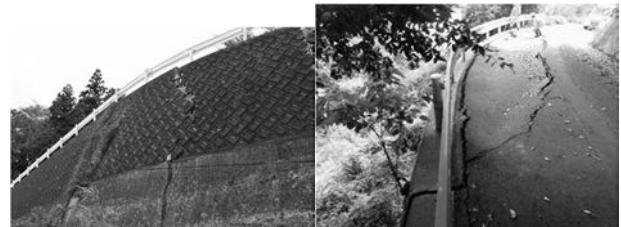
コンクリート擁壁では、図-16 の右図に見られるように軸体がブロックの境目や目地の部分でひび割れ破壊さ

れる。また図-16 の右図の事例にあるように、軸体のひび割れと共に背後の道路に大きくひび割れが発生していることが分かる。

図-16、図-17 のような事例がコンクリート擁壁では多く見受けられた。コンクリート擁壁の破壊は、軸体の破壊に加え、背後の地盤への影響や被害が大きくなる傾向があると言えるだろう。

図-16 コンクリート擁壁の破壊の様子

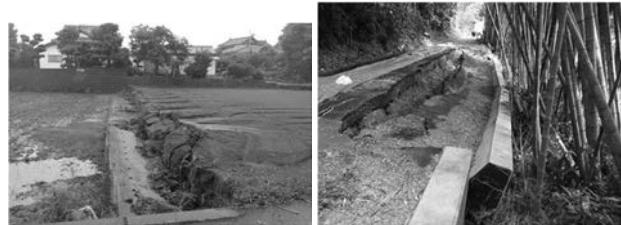
また、図-17 は軸体が転倒する事例である。コンクリート擁壁が転倒し、背後の土砂が崩壊し土塊となって前方に動いている。

図-17 転倒した軸体の様子

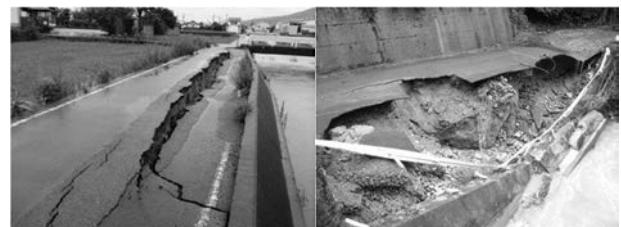
コンクリート護岸は、擁壁と同様に軸体のブロックの境目や目地の部分でひび割れ破壊される。図-18 のようなケースでは、道路舗装と背後の地盤が壊れ、部材の流出も見て取れる。

擁壁・護岸ともにコンクリート構造物は背後の地盤への影響が大きくなりやすい傾向があることが事例よりわかる。かつ護岸に関しては河川の影響を大きく受ける。例えば図-18 の事例では、軸体と背後の地盤との間に隙間が生まれている。護岸においては河川の水流により土砂が流出する可能性があると考えられる。

図-18 コンクリート護岸の破壊の様子

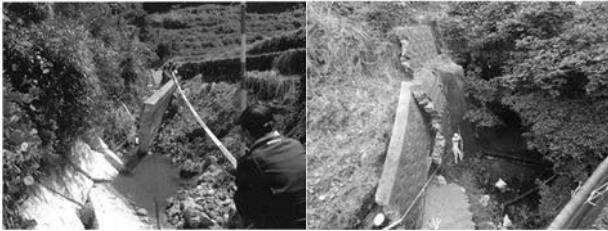
また、特に崩壊後のコンクリートの躯体は、転倒の危険性がある。図-19の躯体は、この後転倒する可能性はゼロではない。躯体片が転倒する二次被害の危険性があると言えよう。加えて崩壊した躯体が大きいため復旧に労力がかかることも考えられる。

図-19 コンクリート護岸の破壊後の躯体片の様子

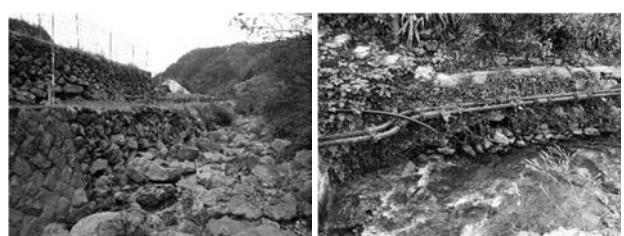
崩れた石材は河床に溜まることが多いが流失している事例もあった。空石積みのため、各石材はバラバラのため、下が崩れれば上も崩れることが予想されるが、実際には、かみ合わせの状況により上部が保存される場合があるようである。また、この破壊形態で破壊されている箇所は比較的小さい。ただしこれは、破壊箇所が大きくなれば上部からの破壊になるためであると考えられ「強さ」の要素とは言えない。

図-20のような崩れた石が河床部に溜まっているケースでは、消波ブロックの役割を果たす可能性がある。組んでいた石が分散した状態で河床に溜まるため、背後の

地盤に河川の波は届きにくいと考えられる。

図-20 空石積み護岸の破壊の様子

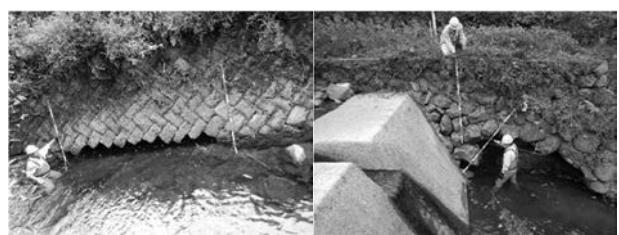
河床部周辺の部材のみが崩れる事例が多い。崩れた石材は、その場に残っていることもあるが、流失している事例が多くなった。空石積みの場合とは異なり、図-21の左図のように河床部付近のみが広範に崩れているのも特徴である。

河床部の部材が流出することが多いめ、背後の地盤に河川の波を受けやすいと考えられる。また、練石積みの場合は基礎もコンクリートで作られている場合もあり、図-21の一列のみが崩れている事例などは、河床との接続部分が壊れ方に影響を与えている可能性がある。

図-21 練石積み護岸の破壊の様子

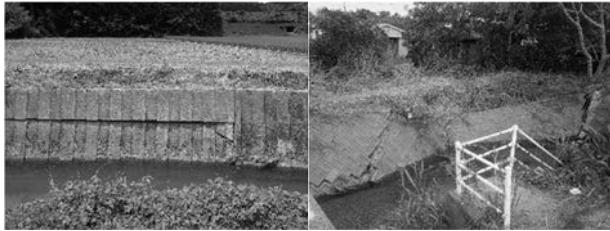
下部のみ破壊しているコンクリート護岸は、下部が壊れし、上部の躯体がずり落ちている状態になっている。特徴的なのは、図-22に示すように、躯体が下部から壊され背面に倒れ込んでいることである。

法尻部に躯体が残っているものの、躯体と地盤の間に隙間ができるおり、土砂の流出を防ぐ効果は薄いと考えられる。

躯体が背後に倒れ込んでいる理由としては、崩れるより先にひび割れから土の吸出しがあったために背後に空隙ができたか、あるいは護岸の排水機能が貧弱であるために背後の土に水が溜まり、浮くように崩れたなど、いくつかのメカニズムが考えられる。

図-22 コンクリート護岸の破壊の様子

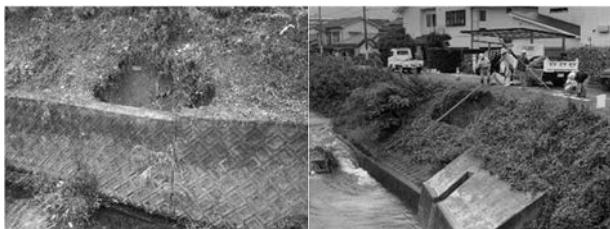
図-23に示すように、躯体を残したまま背後の土砂が流出し地盤は空洞化している。

背後の土砂の吸出しが起こっていると考えられる。コンクリート護岸のみに見られる理由は、背後が空洞になっても構造物だけは維持できるマス構造であるためであることに由来すると考えられる。構造物が維持されないと捉えることも可能であるが、一方で、事例写真のように表面化していない事例もある可能性もあり、そのような場合には、目に見える形で被災が出現する場合に大きく壊れる可能性がある。

また、コンクリート護岸では背後の土砂に貯まった水の排水機能が貧弱なため、そもそも背後の土砂が流動化しやすく、同じ雨量でもこのように背後の土砂が流失かしやすいという可能性も考えられる。

図-23 背後のみが破壊しているコンクリート護岸の様子
