近世最大の砂防施設群“別所砂留”（第五報） — 砂留の基礎構造 —

広島県福山市の別所砂留は地域住民によって発見された、数、大きさともに近世最大規模の砂防施設群である。様々な形式が見られるほか、同じ砂留でも嵩上げが行われていたり、石材の大きさや積み方が異なるなど、被災と修復を繰り返していたことが明らかになっているが、この度、一部の砂留において基礎部分を掘削した際に木杭や胴木を発見した。数多くの砂留が現存している福山市内でもこうした基礎構造はこれまでに確認されておらず、木杭などをを用いた砂留の基礎構造が明らかになったのは、わが国でも初めてのことである。しかも、地質や石積の構造によって基礎の施工方法を使い分けていたことも明らかになった。本稿では、別所五番・六番・七番・八番砂留で確認した各砂留の基礎構造を紹介する。

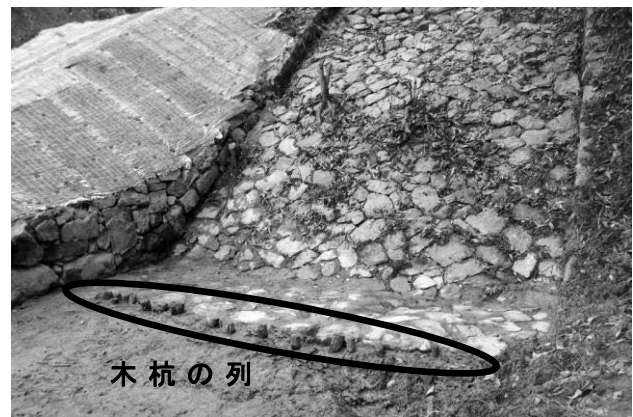
平成 28(2016)年 6 月の豪雨により五番砂留の左岸側水通しの側壁とそれに続く土堰堤が崩壊したため、翌年 12 月より行われた修繕工事において、水叩き先端部の土中に列を成して打ち込まれていた木杭が発見された(写真-1)。木杭の頂部は、水叩きの表面よりやや高いが、土砂が堆積していたため、木杭が存在することはこれまで知られていなかった。

五番砂留には左右両岸に水通しが設置されているが、現在の流路ならびに石材の大きさ、石の積み方から右岸側が当初からの水通しと推測される。一方、左岸側にも水みちがあることから、流水対策のために、後年に水通しが築造されたものと思われる。その水通し下部の水叩きの石材が滑動するのを防止する目的で木杭が施工されたものと推測される。一部の木杭は頭部が腐っていたが、最大で直径約 15cm、14 年輪の松杭であった。なお、修繕工事の際、新たに長さ 2m の木杭を追加で打ち込んだが、容易に打ち込めたことから地盤が軟弱であることが分かった。

写真-1 五番砂留左岸側の水通し下端部の木杭

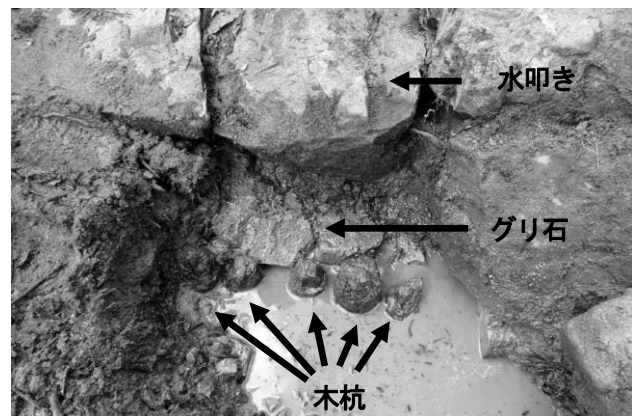
六番砂留でも五番砂留と同様に水通し前面の土中に木杭が施工されていた。長さ50cm程度しか掘削していないため、全容は明らかではないが、直径約6~8cmの細い木杭がかなり密に打ち込まれていた。五番砂留の木杭は水叩き下端の石材に接するように打ち込まれていたが、六番砂留では水叩きの表面から約20cm下に、幅約12cmのグリ石を敷き、そのグリ石に接するように木杭が打ち込まれていた(写真-2)。なお、掘削の際にかなりの水が湧き出てきた。

写真-2 六番砂留の水通し下端部の木杭

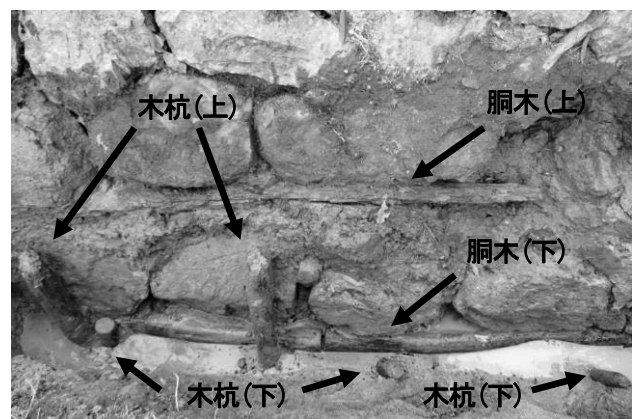
六番砂留では水通しの側壁から続く左岸側袖部の前面石積の基礎部分において、長さ約3.5m、深さ約1mのトレンチを掘削したところ、地表面より約30cm下と、さらにその下約50cmの箇所でも平行するように胴木が発見された(写真-3)。上の胴木(直径最大13cm)は長さ2.2mの1本のみで水通し側に設置されていたが、下の胴木(直径約11cm)は掘削した箇所の端から端まで確認されたため、途中で接ぎながら前面石積の全長に渡って設置されているものと推測される。下の胴木の前面には40~80cm間隔で、直径5.5~7.5cmの木杭が打ち込まれていた。ただし、間隔がかなり広い箇所もあるため、朽ち

写真-3 2列の胴木と木杭が確認できる六番砂留の基礎

て木杭がなくなっている可能性もある。また、上の方では2本しか確認されなかったが、胴木の前面にも直径9cmと11cmの木杭があった。ただし、上部は朽ちて胴木まで達しておらず、長さは50cmほどになっていた。

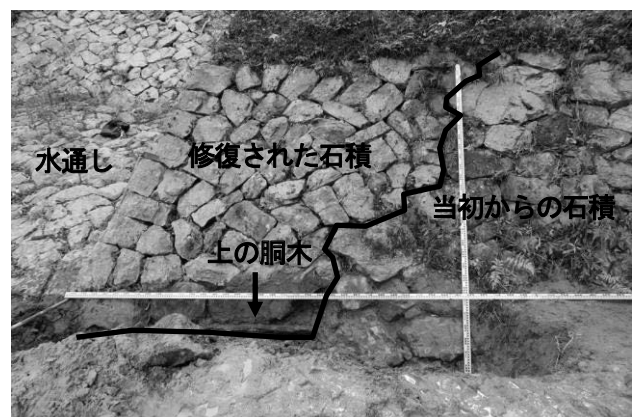
写真-4 六番砂留の左岸側石積の違い

下の胴木や木杭は砂留の築造当初に施工されたもの、上の胴木と木杭は洪水などで石積が崩壊し、その修復の際に施工されたものと推測される。その理由として、上の胴木より上部には水通しから続く、やや小さめの石材が用いられているが、その他の部分では大きめの石材が使用されており、石材の大きさもその積み方も明らかに異なっている (写真-4)。

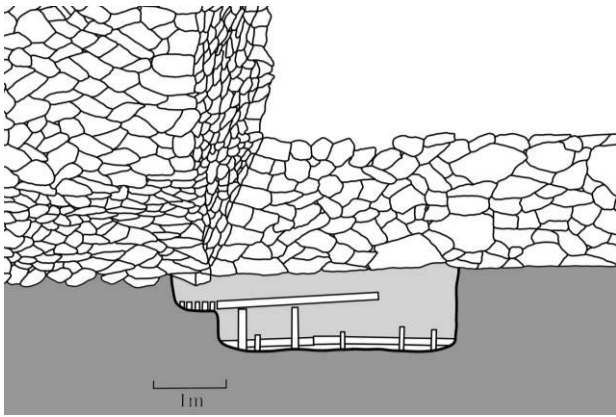
図-2 六番砂留のトレンチ図 (立面図)

前述の水通し下端部の木杭も含め、トレンチの状況と発見された木杭や胴木の位置関係を図-2に示した。なお、トレンチ内の石積は省略している。図-3, 4も同様。

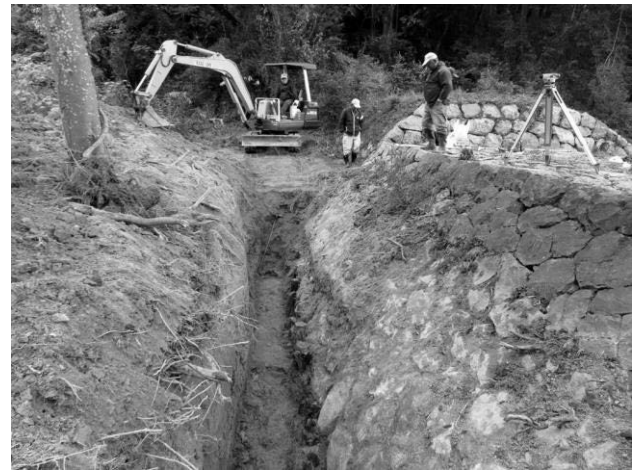
なお、掘削はバケットの幅に相当する約1mであったが、3本が連続して打ち込まれていたため、石積の全面にわたって木杭が施工されていることが予測された。そこで、同年11月19日に水通しから袖部にかけて、長さ7.5m、底幅0.7m、地表面から2.2m前後(水通しの天端から深さ約2.8m)のトレンチを掘削したところ(写真-5)、朽ちて消失しているものもあったが、35本分の木杭と胴木が確認された。

写真-5 七番砂留の水通し上流側トレンチ

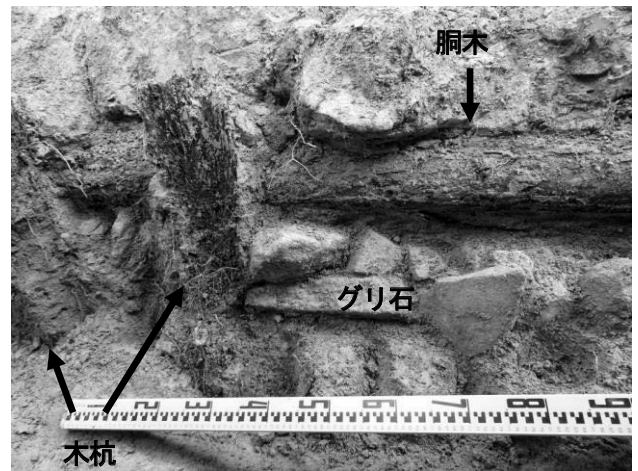
その構造は、グリ石を敷いた上に不同沈下を防ぐ目的で直径約14cmの胴木を据え付け、その上(水通しの天端から約2.5mの深さ)に石材が積まれていた(写真-6)。その前面には胴木や石積がはらみ出すのを防ぐために、長さ約1.5m、直径9~18cm(最大45年輪)の木杭が、六番砂留の前面石積よりかなり密に4~13cm間隔で打ち込まれていた(写真-7)。なお、35本の木杭のうち18本は完全に腐り、元々木杭が打ち込まれていた穴に粘土が円

写真-6 グリ石・胴木・木杭が確認できる七番砂留の基礎

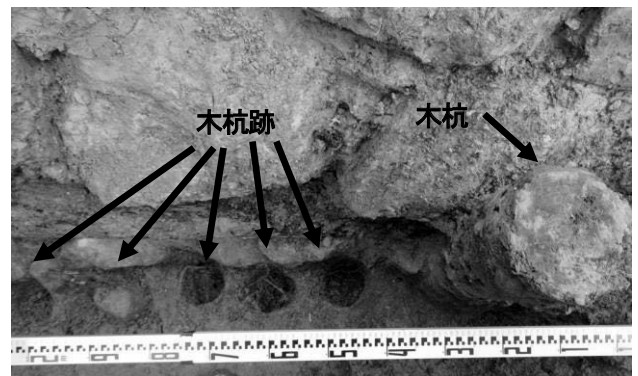
写真-7 七番砂留の基礎の木杭と木杭跡

柱状に堆積していた。

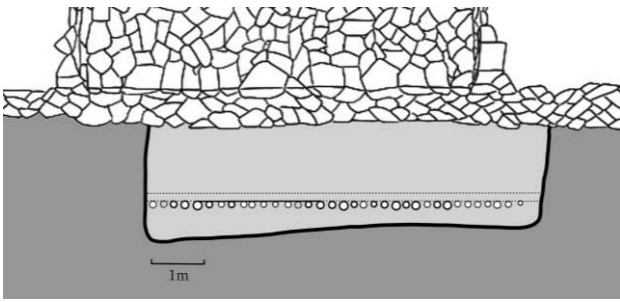
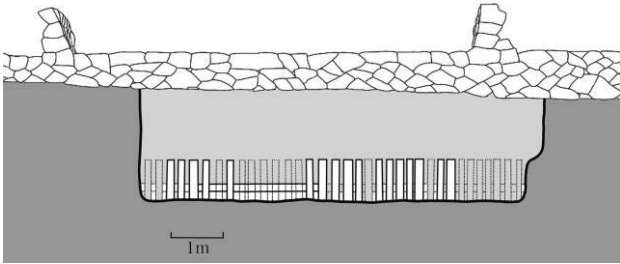
トレンチの平面図と立面図をそれぞれ図-3、図-4に示す。破線は消失した木杭と胴木を示している。

図-3 七番砂留のトレンチ図（平面図）

図-4 七番砂留のトレンチ図（立面図）

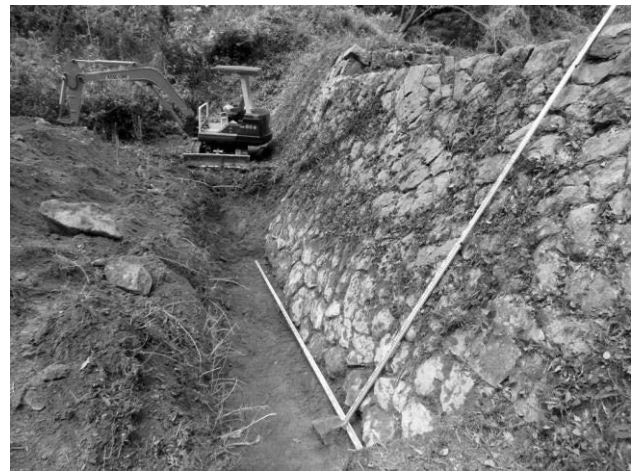
八番砂留の水通しは、六番・七番砂留と同様に天保11(1840)年の洪水後に築造されたものと推測されるため⁹⁾、基礎も同様の構造になっていることが期待された。そこで、水通しの上流側を長さ5.3m、底幅1.1mにわたって掘削したが、木杭も胴木も発見されなかった(写真-8)。

写真-8 八番砂留の水通し上流側トレンチ

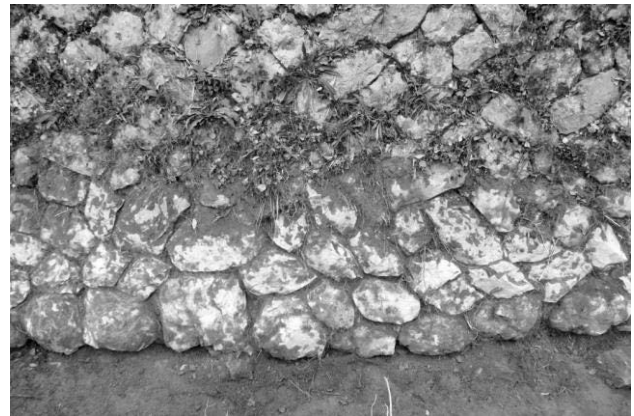
腐って消失した痕跡もなく、水通しの天端から3.2mの深さの位置で砂層の上に直接、石材が積み重ねられていた（写真-9）。なお、掘削した際に六番・七番砂留のような粘土層は全く確認されなかった。しかも他の砂留とは異なり、八番砂留は満砂になっておらず、大雨が降った際に溜まった雨水が翌日には排水されていることから、非常に水はけの良い地質であることが分かる。

写真-9 地盤に直接石が据え付けてある八番砂留の基礎
