# 伝統的石畳をめぐる維持管理上の課題

長崎市東山手・南山手地区や丸山町等には多くの伝統的な石畳が確認され、観光資源の一部になっている。特にオランダ坂の石畳は、伝統的な景観を構成する要素であるものの、市民の生活を支える重要なインフラでもあるため、日常的に使われていく中で摩耗や劣化といった問題が発生している。本研究では、古写真と現在との比較や管理者である長崎市へのヒアリング調査、オランダ坂の現地踏査より、修復や管理をめぐる課題を抽出した。これに対し、今後、伝統的な石畳を有する景観が大きく変化しないための「板石サイクルモデル」を試みとして提示した。

**Key Words :** *Nagasaki city, cobblestones, Hollander slope, Maintenance*

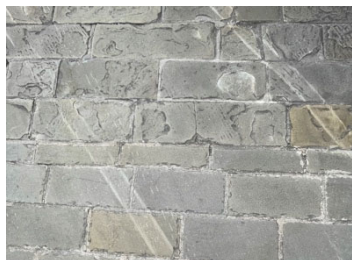
が、元々破損していたり、長期間保管していた際に破損が進行したりしたため、再利用できず、諫早砂岩を購入し、復元したため」との回答が得られた。写真4.1に伝統的な石畳と新たに購入した諫早砂岩との境目を示す。

写真4.1 諫早砂岩との境目

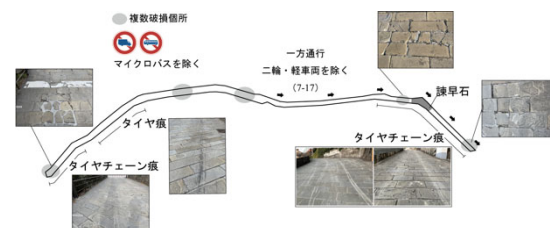
図5.4 現状概要

モルタルやアスファルトによって修復は約2%であった。しかし、モルタルで修復しているものの、そのモルタル自体が割れているものも見受けられた（写真5.4）。また、マンホールを設置したことで、破損が進行している箇所もあり、とくに写真5.5のように、マンホールの周囲の板石が破損し、マンホールが剥き出しになっている箇所も確認できた（写真5.6）。さらに、板石が陥落している箇所（写真5.7）や、突出している箇所（写真5.8）も確認できた。対象範囲内に剥離と割れ・欠けが集中的に発生する「複数破損箇所」を5か所把握した（図5.4）。標高（図5.5）と比較すると、急激に標高が変化している部分に複数破損箇所があることが把握できた。標高が変化することで、自動車の荷重がかかりやすく破損につながっていると考えられる。

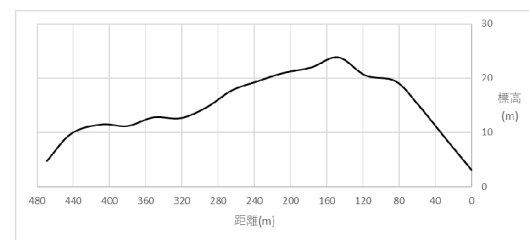
図5.5 距離・標高グラフ<sup>29)</sup>

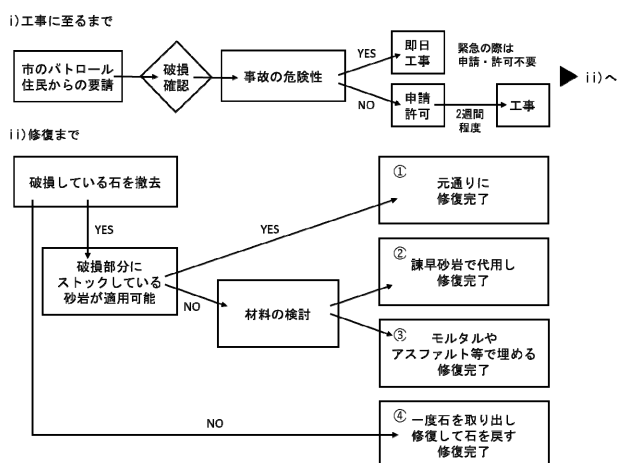
図5.6に、長崎市のオランダ坂の修復工事に至るまでと、破損した砂岩の修復完了までのフローを示す。ストックしている砂岩の状況にもよるが、④板石を再利用しつつモルタル等で修復する工事が最も採用されているのが現状である。

図 5.6 工事および修復までのフロー図

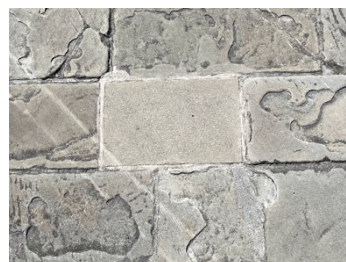
次いで、望ましい修復のあり方として①が用いられるものの、前述のとおり、現状ではストックされた板石の量が不十分であるため、②に示す諫早産砂岩が用いられている。しかしながら、オランダ坂建設時より天草産砂岩が用いられ歴史的景観の重要な要素であり続けていることに対し、新規の諫早産砂岩が導入されるとパッチワークのように浮いた印象を与えることとなる（写真6.1）。

写真 6.1 諫早砂岩が導入された箇所

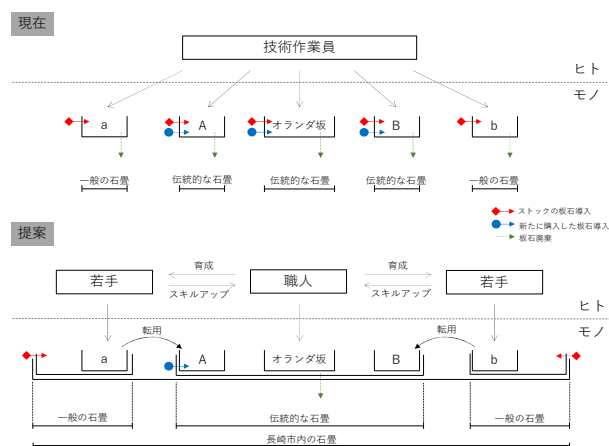
図6.1 「板石サイクルモデル」

そこで、市内にある石畳を「一般の石畳」と、オランダ板に代表される「伝統的な石畳」の大きく2つに分ける。新しく購入した板石は、一般の石畳のみに使用し、その後伝統的な石畳に転用する。それにより、使用した板石は新品に比べ、表面が削れるなどするため、伝統的な石畳に転用した際に、周囲の板石に馴染みやすくなることを期待している。最終的に伝統的な石畳で使用された板石は、破損が大きく品質を保てなくなったのちに破棄される。

このように板石が徐々に使い古されていくサイクルを生み出すことで、板石の入口と出口を一本化できる。それと同時に、このサイクルの中で、現在その機会が減少傾向にある技術者の育成も行う。若手がいくつかの一般の石畳で実務を積みながら職人から技術を伝授されることで、より高度な技術が必要となる伝統的な石畳の現場でも柔軟に対応できる新たな職人として養成されることを期待している。
