# 近世最大の砂防施設群“別所砂留”（第六報） — 地域住民による砂留の修復 —

広島県福山市の別所砂留は近世最大規模の砂防施設群である。地域住民によって発見されるまで長らく維持管理がなされていなかったことに加え、近年の頻発する豪雨等によっても砂留の崩壊が進んでいる。しかしながら、別所砂留が民有地内に存在することから、それらの修復や維持管理を行政に期待することはできない。そこで地域住民によって結成された「別所砂留を守る会」が定期的な整備活動に加え、破損した箇所を修復を行っている。平成31(2019)年3月から令和3(2021)年3月にかけて数ヶ所の砂留において、土堰堤部分の修復と重機が導入できない狭隘な場所での石積みの修復を実施したので、その報告を行う。修復箇所や修復方法を記録しておくことは、今後の維持管理において有益な情報となるほか、後継者不足の問題を抱える中で技術の継承という観点からも重要である。

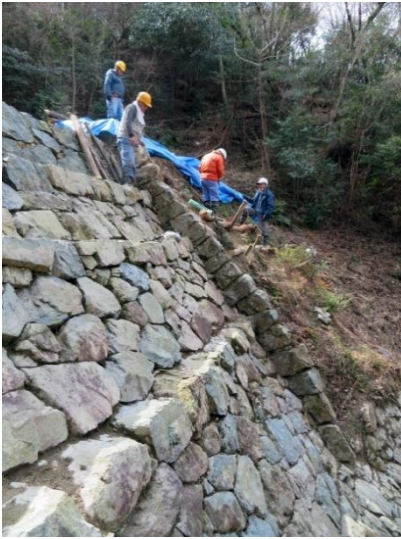
平成30(2018)年7月の豪雨により左岸側土堰堤の頂部に亀裂が発生した。また、右岸側土堰堤はイノシシが掘り起こし、土が流出したことによって水通し側壁の裏込めまで露出していた。十三番砂留は谷の最深部に位置し、約60°の急斜面であるため（写真-1）、重機が入らない。その上、崩壊の恐れがある部分を取り除き、地盤改良を行い、排水設備を整えて土堰堤を再構築するような技術

写真-1 十三番砂留の修復現場

は持ち合わせていないため、簡易的であるが、木材による土留工を設置し、土砂の定着を図る工法を採用した。

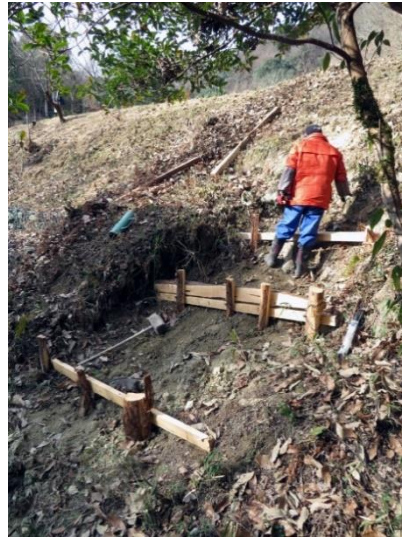
写真-4 二番砂留に設置した土留工

左岸側土堰堤の山ぎわに複数ヶ所の陥没が発生していた。水みちが変わったことに起因するものと思われる。平成30年7月豪雨で二番砂留左岸側上流の斜面が崩壊し、土砂が堆積していたため、それを取り崩して人海戦術で運搬し投入したが、目に見えるほどの効果はなかった。

そこで土留工を設置し、ミニクローラ運搬車で土砂を運搬することにした。用いた機材や資材は十三番砂留の際と同様であるが、一部製材所の廃材を使用した。最大長さ1.8m、0.7～1.2m間隔で中央寄りに4列と山側に3列の土留工を設置した（写真-4）。最初は令和2(2020)年12月20日に、工法を変更して翌年2月14、21日に修復をした。

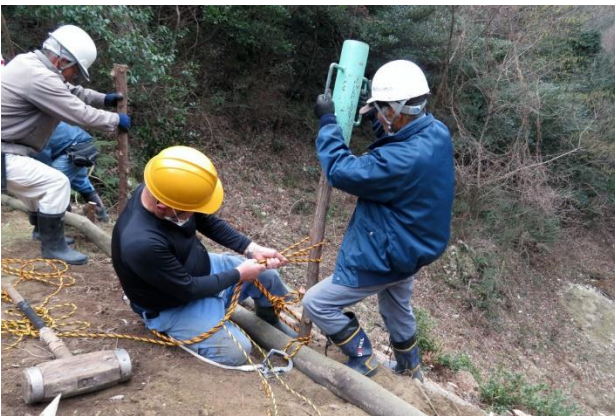
写真-2 支柱ハンマーによる杭打ち

ツが使用されていたが<sup>3)</sup>、現在は植生が変わり確保できないため、杭には直径5～10cm程度のスギやモロギ、横木には直径10～15cm程度のモロギ、カキノキ、モミジ、マキ等を用いた。杭は長さ1.5m程度に切り出し、最初は支柱ハンマー（写真-2）、後で木槌を用いて、80cm間隔で斜面に打ち込んだ。長さ1.5～3m程度にした横木は、ロープを用いて斜面を降ろし、横木同士、杭とをシノを用いて番線で締結した。左岸側の土留工は、水通し側壁のきわから山ぎわまで長さ6～7mのものを80～90cm間隔で5列（写真-3）、上流側にも2列、右岸側

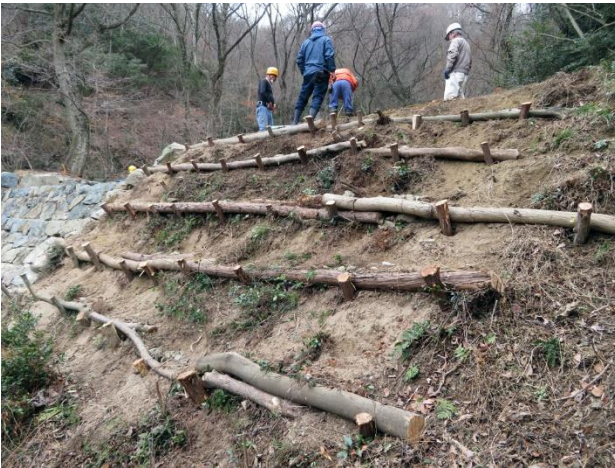
写真-3 十三番砂留の左岸側に設置した土留工

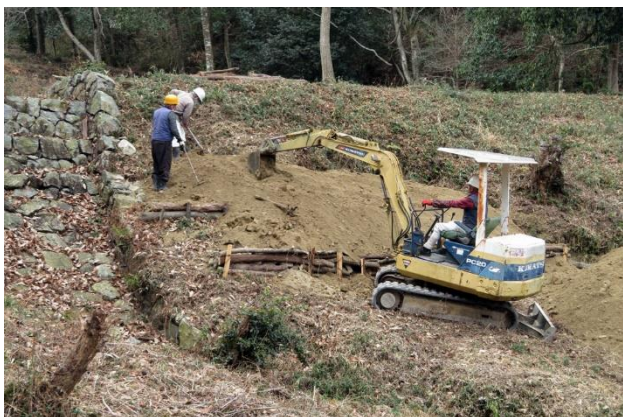
右岸側水通しの左側法面の中程が陥没していた。原因は水みちが変わったことによるものと推測される。修復は同じく土留工によるもので4～10mを4列設置したが、横木を最大6段重ね、やや大きめの石材を詰めた。陥没を埋めるために大量の土砂が必要となったが、五番砂留の下流に四番砂留の堆砂域が広がっていることから、2台の油圧ショベルを投入して、土砂を集め、盛り土をした（写真-5）。工期は令和3(2021)年2月7、14、21日の3日間であった。

写真-5 五番砂留では油圧ショベルで盛り土をした

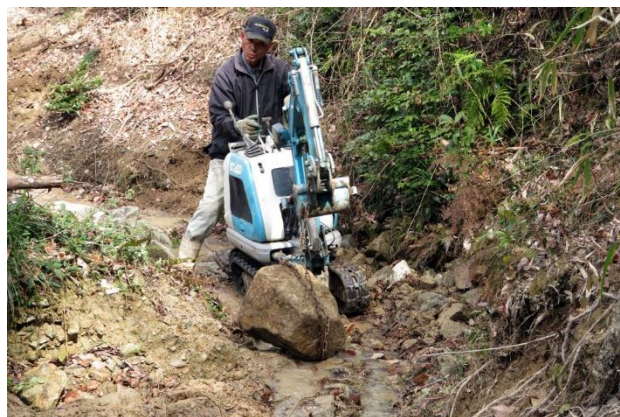
写真-8 ミニ油圧ショベルによる石材の運搬

修復作業に入る前に流出した石材の直上にある石材が崩落しないよう、その下端に鉄筋を打ち込み、上からロープで牽引して、作業場の安全を確保した（写真-7）。九番砂留の下流に転がっている石材のうち、大きさ、形状が適当なものを数個選び、順次、ミニ油圧ショベルで修復場所に設置した三又の下まで運搬した（写真-8）。三又の頂部に取り付けたチェンブロックで石材をつり上げ（写真-9）、じょうせんで調整をしながら、据え付けた。空いた目地には石同士が接点を持つように小石を

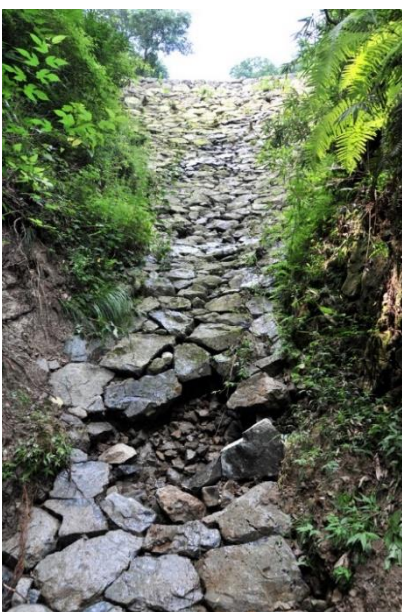
写真-6 石材が流出した九番砂留

平成30年7月豪雨の影響で九番砂留下部の石材が流出した（写真-6）。石積みの修復は経験があるものの、九番砂留は重機が入れない狭隘な場所であるため、ミニ油圧ショベルと三又を用いることにした。他に使用した機材は、鉄筋、ロープ、チェンブロック、鉄パイプ、チェーン、じょうせん、鶴嘴、玄翁である。

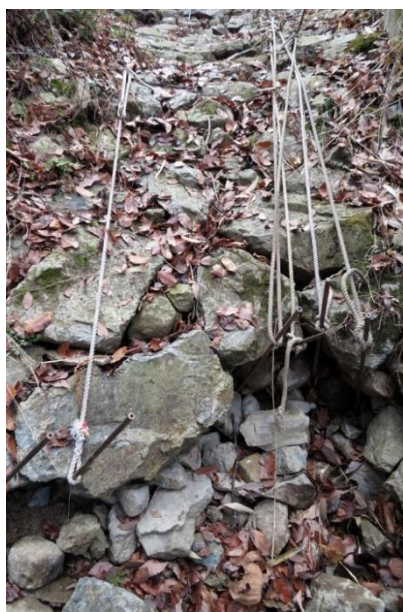
写真-7 石材をロープで牽引する

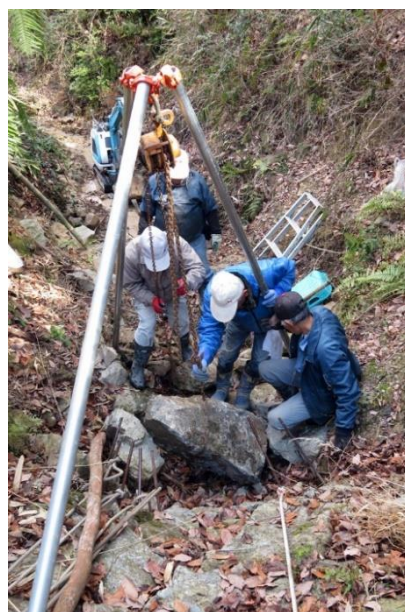
写真-9 三又で石材をつり上げる

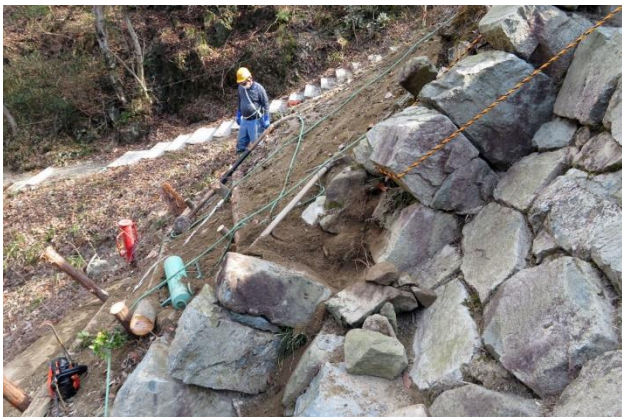
写真-11 修復前の十三番砂留の水通し側壁

水通し右岸側の側壁の石材が一部抜け落ちていた（写真-11）。直上の石材にかろうじて引っかかりがあり、崩落を免れていたが、前述した通り石積みの背後の土砂が流出し、裏込めも露出していたため、いつ連鎖的に崩壊してもおかしくない状況であった。したがって、作業前にロープをかけて、石材が崩落しないようにして安全を確保した。また、急斜面で作業用の足場がないため、土堰堤部分の修復と合わせて行い（2. (1)参照），土留工を設置して足場を確保した。

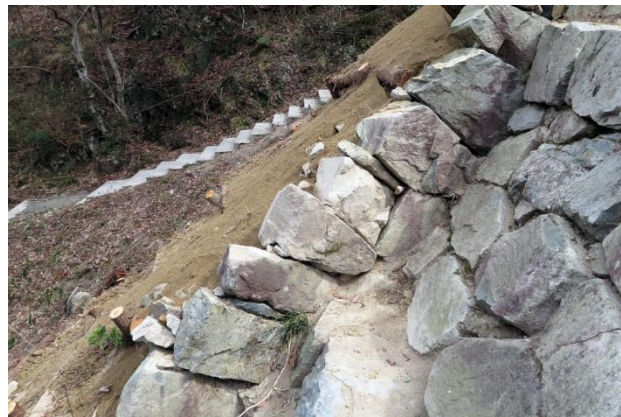
写真-13 修復後の十三番砂留の水通し側壁

修復に使用する石材は砂留の上部から下した方が効率的であるが、十三番砂留の上流には適当な石材がないため、下流に大量に転がっている石材の中から、抜け落ちたであろうと思われる、大きさと形状が合うものを2個選び、ウインチで据え付け場所まで引き上げた。よって、通常の石積みの修復に用いる機材に加え、ウインチ、発動機、ワイヤ、滑車、廃棄された台所用流し台を使用した。廃流し台は、石材を入れて斜面を滑られて引き上げるため（写真-12），裏込め用の小石を運ぶ際には重宝した。2つの石材がぴったりと収まり、違和感なく修復できた（写真-13）。作業は令和2(2020)年3月18日の1日で完了した。

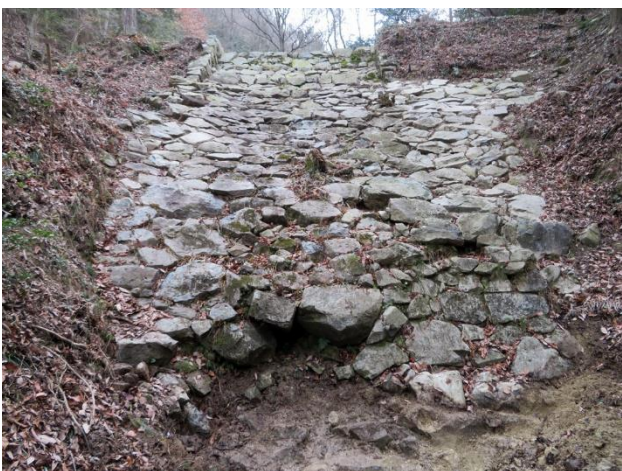
発見当初から石積みの下部が、幅100cm、高さ65cm、奥行き70cmに渡って大きく抜けていた（写真-10）。直下に抜け落ちたであろう巨石が埋まっており、周囲を掘り、三又とチェンブロックで引き出そうとしたが、無理であった。そこで七番砂留と十番砂留の下流にある大きめの石材をミニクローラ運搬車で運んだ。一人で持ち上げることができない石材は、竹の棒にチェーンでつり下げ、肩にかけて二人で運搬車に積み込んだ。さらに大きな石材の場合は、2本の竹で十字を組み、4人で持ち上げた。据え付けは九番砂留と同様に三又とチェンブロックで行った。目地に小石を詰めたが、空隙が大きかったためバラスも投入した。修復作業は、令和2(2020)年2月3、5日の2日間で完了した。

写真-10 下部が大きく抜け落ちていた十一番砂留

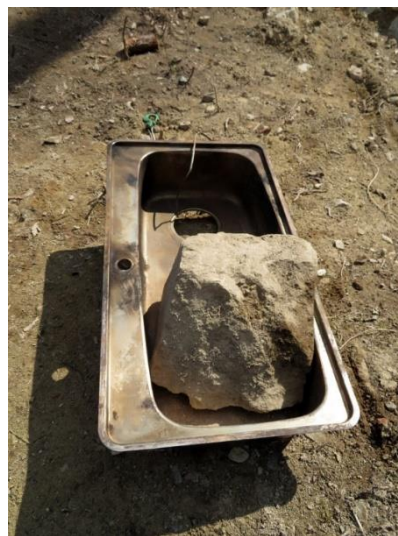
写真-12 石材運搬用の廃流し台
