熊本城の被災石垣の形状計測と動態観測

平成 28 年に発生した熊本地震により、熊本城の石垣の多くの箇所が崩壊・変状などの被害を受けた。再度自然災害による被害が懸念されている中、石垣の変状と力学的安定性との関係が明確ではないため、定量的な安定性評価基準の確立が必要とされている。本研究では、レーザー距離計による石垣表面の計測を行い、変状の進行の有無を定量的に評価する試みに取り組んだ。さらに変状石垣の継続的な監視を行う手法として、遠隔モニタリングシステムを用いた石垣石の挙動観測を実施し、その適用可能性について検討した。

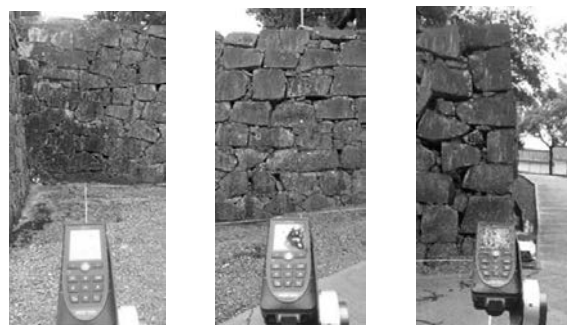
(a) 13m地点 (b) 10m地点 (c) 0m地点
写真-1 東竹之丸西面石垣での計測の様子

変状傾向に特徴のあった東竹之丸西面石垣南側の基準点から0m地点、10m地点、13m地点（写真-1参照）の断面計測結果をプロットしたものを図-2に示す。10m地点の石垣は下部が膨らみ、上部が凹んでいるのがわかる。また、13m地点を見ると下部は基準と概ね一致しているが、上部は凹んでいるのがわかる。10m地点は隅角部の石垣に比べて実際に膨らんでおり、上部で上下の石垣石よりも明らかに前に出てきている石垣石がいくつか確認できた。東竹之丸西面の0m地点、10m地点、13m地点の断面について石垣隅角部の近傍で構造的に安定している0mを基準としたとき、2タイプの変状が確認される。13m地点は近傍で別の石垣と隣接しており、石垣面上は端の方だが、中央の石垣と構造的には変わらないため、変状が見られるものと考えられる。

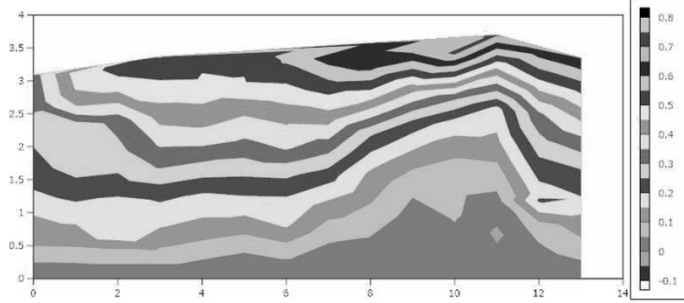
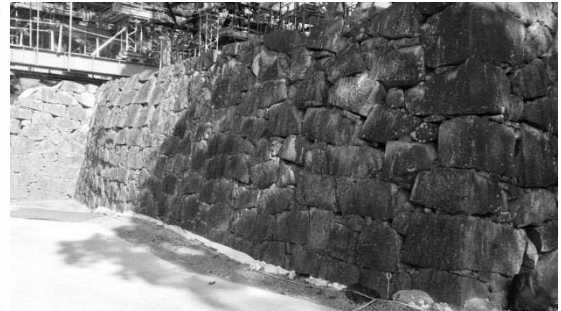
(a) 東竹之丸西面石垣 (単位：m)

図-3(a)の東竹之丸西面石垣の形状分布図より、10m地点付近では、隅角部の0m付近に比べて石垣の中央部が孕み出し、上縁部において凹むという面的な偏りを持つ形状が確認できる。図-3(b)の南大手門東面石垣の形状分布図においては、5m地点、6m地点付近で下部から中央にかけて大きく孕み出している形状が確認できる。また、図-3(c)の茶櫓跡西面石垣の形状分布図においても、これらと同様に2m、3m地点付近で、両端の隅角部に比べて石垣の中央部が膨らんでいる形状が確認できる。これは目視から分かる茶櫓跡西面の特徴と一致している。

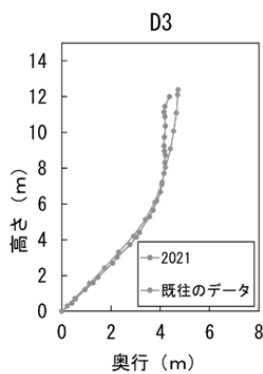
(a) D3 地点

次に、桑原による既往の計測箇所³⁾のデータと2021年の計測データを比較した結果のうち、特徴的な3箇所の結果を図-4に示す。既往の計測データと2021年の計測データを比較した結果では、地震前後でほぼ動きが見られないもの(F2)、変状しているもの(D3)、崩落してしまっているもの(E2)の主に3つのタイプに分類される。今回計測したデータのうち、崩壊はしていないが石垣石に

大きな挙動が見られたのはD3のみであった。また、地震前後でほぼ動きが見られない石垣の中には高さ20mを超えるものがあり、崩落している石垣でも下部は石垣石に動きがないものがあった（写真-3参照）。

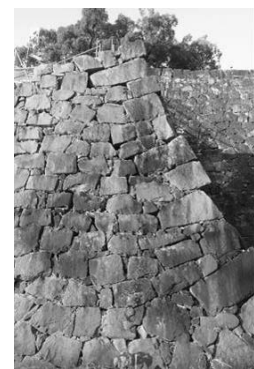
写真-3 飯田丸五階櫓の石垣の様子(E2地点)

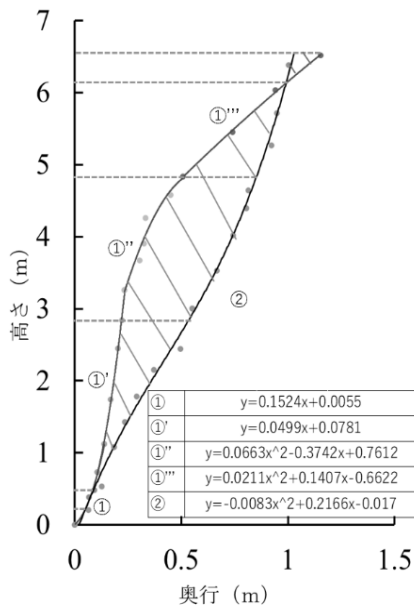
図-6 変状面積の算出例

図-6の赤線が4m地点、黒線が7m地点の近似曲線である。求める際は、変状の大きい地点において近似曲線の変曲点となりうる点に分け、近似式を求めた。近似式を用いて図-6の①~①'''と②との間で囲まれる面積を変状面積として求めた。緑斜線を孕み出し面積、青斜線を窪み面積とする。計算の結果、孕み出し面積は2.611 m²、窪み面積は0.008165 m²であった。表-1に今回計測を行った箇所の変状面積と変状面積を高さで除した値を示す。また、この値から高さを1とした場合の変状量を示す。

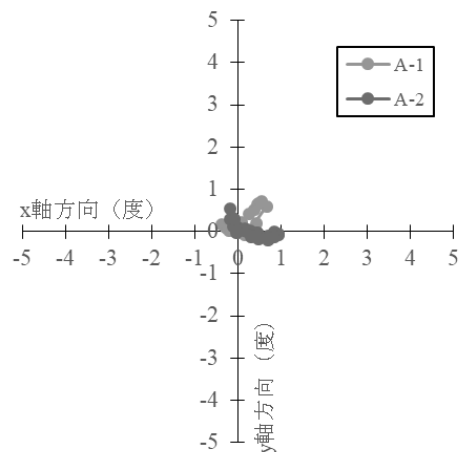
図-10 xy平面上の1か月ごとの軌跡

図-10は、図-9のデータを1か月ごとの変化に整理したうえで、傾斜センサの傾きをxy平面上に軌跡として示したものである。今回の計測データにおいては、やはり最大で 1° 程度の変化しか確認されていないため、石垣の動きと捉えたとしても、50cm程度の石垣石に対し、最大で約1cm程度の変位と推定される。図-3(b)に示した変状分布では、同一石垣面内の同じ高さにおける相対的な形状の凹凸差は、約30cm程度が確認されていることから、地震後の変位に対する計測期間中の変化は無視しうるものと推定される。今後、傾斜角の変化が累積的に生じれば、図-10のようなグラフ表現においては、原点からいずれかの方向に離れる動きが確認されると考えられ、石垣の安定性評価を行う上での根拠データの1つとなりうると考えられる。
