松前・福山波止場の復元と港湾機能に関する 基礎的研究

佐々木 恵一¹・原口 征人²・石川 成昭³・今 尚之⁴

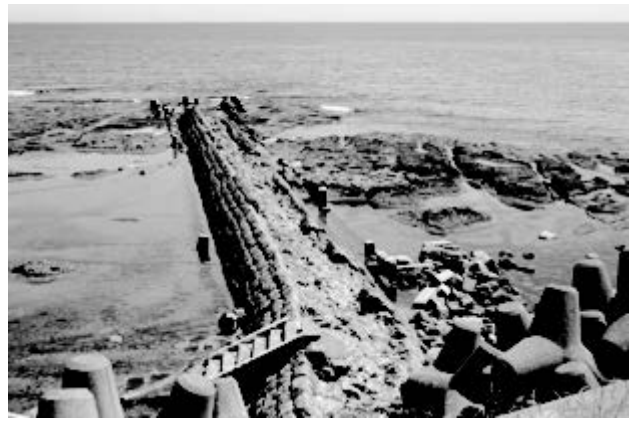
写真-1 大松前波止場

堤体は小松前川河口を挟んで東西の磯(岩盤上)に1提ずつあり、東側が大松前波止場(写真-1)、西側が小松前波止場(写真-2)と呼ばれている。堤体の構造は、横目地が水平に一直線となる石の積み方である「布積」の石積であり、壁面裏側にコンクリートを詰めながら積む「練積み」となっている。石材には、明治8年(1875)に解体された松前城の石垣を開拓使から購入した、青石と言われる地元産の緑色凝灰岩を使用している。突堤周囲の岩盤に穿孔して立てた建石(石柱)は、船くり用と突堤の防護を兼ねており、石材は主に北前船のバラストとして積み込まれてきた瀬戸内の花崗岩とされている。また、堤頭部には木杭の後も残っており、当時、船が係留されていたと考えられる。現在、多くの石柱は立てていたと考えられる穴だけを残し、倒壊・消失している。堤体については、先端部は完全に消失し、残存する部分についても堤体の西側の崩壊が激しく、天端は崩壊している。

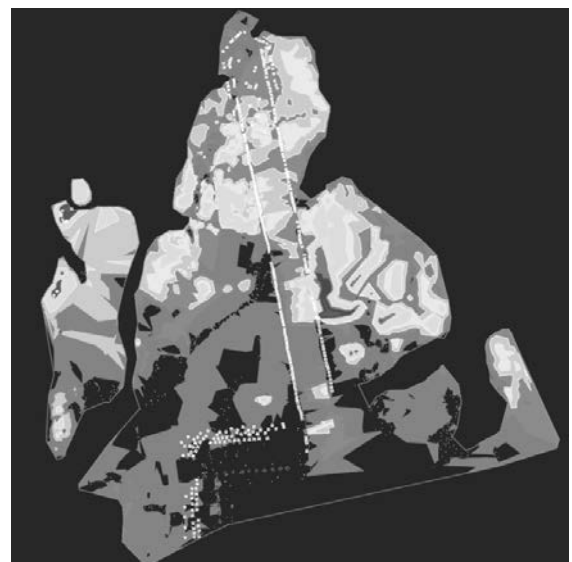
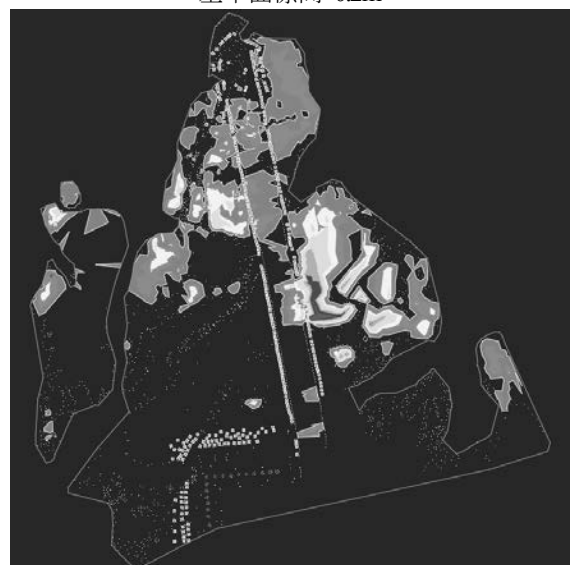
図-3 岩盤の形状(大松前)

大松前側の岩盤については、基準面標高が-0.2m の時に全体が海面上に出ているが、基準面標高が 0m で大部分が水没することが分かる。さらに基準面標高を+0.3m とすると全体が水没することから、大松前側の岩盤は起伏が小さく広範囲で平坦な岩盤である。一方、小松前側の岩盤については、基準面標高が-0.2m の時に全体が海面上に出ているが、基準面標高が 0m で中央部分と堤体の先端部があった海側の岩盤を残し水没することが分かる。さらに基準面標高を+0.3m としても水没することはなく、満潮時でも海面から出ていることが分かる。

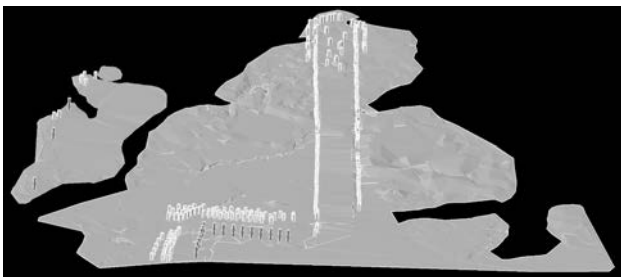
図-5 大松前波止場の復元図

大松前側は、西側は小さな起伏が多い岩盤である。一方、東側は広範囲にわたり平坦な岩盤であり、陸側部分には L 字状に石柱、木杭を立てたと思われる穿孔が並んでいる。一方、係留杭を立てていた穴は、岩盤の東側にある岩礁部分にある。そのため、岩礁の東側で船を係留し、平坦な岩盤上で荷物の積み下ろしを行っていたと考えられる。なお、大松前側では突堤の西側に穿孔や係留杭を立てた穴はなかった。

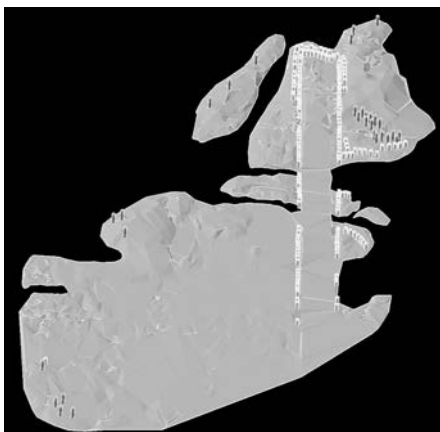
図-6 小松前波止場の復元図

小松前側では、岩盤の中央部と先端部には船を係留するための木杭を立てたと考えられる穴があり、満潮時でも海面から出ている部分であることから配置されていると考えられる。岩盤の陸側は比較的平坦ではあるが、狭い範囲であるため荷役には適さないと考えられる。また、西側には海へ続く深みがありその両側に石柱が並び、門のようになっている。さらに、突堤周辺の石柱は隙間なく並んでいるのに対し、この部分だけ石柱がなく、開孔部となっていることから、小型船から直接堤体の上陸できるような構造としていたと考えられる。
