龍ヶ池揚水機場の井戸構造

滋賀県犬上郡豊郷町石畑にある龍ヶ池揚水機場は、日本最初期の地下水水源の揚水機場として土木学会選奨土木遺産に認定されている。しかし現在補修・改修工事が早急に必要の状態にあり、現存施設、特に井戸内部の状態の正確な把握と、建設当初から現在に至るまでの変遷を把握する必要があった。筆者らの実施した計測・実測調査と資料調査の結果より、池は老朽化に伴い幾度か改修されてきたが、明治末頃から我が国で数多く建設された農業用揚水井戸「石積造水源井」の基本的な構造が建設当初からそのまま現地に保たれていること、なかでも石垣および第二枠は、建設当初の部材が現在もそのまま使用されている可能性が高いこと、最下部の枠は1924(大正13)年以降に増築された部分ではあるが、建設時と同様の技術・材料を用いて作られており状態もよいことが明らかとなった。

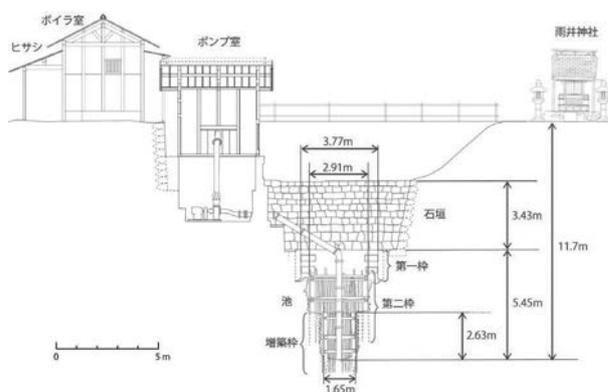
図-5 龍ヶ池揚水機場断面図（東西方向に切断、部分）

各種実測調査結果および資料調査結果をもとに、龍ヶ池揚水機場の平面図および断面図を作成した。このうち、池の中央で東西方向に切断した北向きの断面図を図-5 に示す。

おそらくその掘削工事と同じタイミングで，従来の第一枠，第二枠に加えて，新たな枠が下部に増築された（図-5）。この枠（増築枠とする）は，長さ1.65m，深さ2.63m（ただし底部は栗石で埋まっている可能性あり）と第二枠より一回り小さく，第二枠の内部に設けられた。これにより既存の第二枠の中央の貫木より下部は増築枠の栗石に埋まる形となったものと推測される。増築枠の貫木は3箇所であるが，最上部の貫木の四隅には火打ちがある。この増築枠は，建設時期が遅かったこと，さらに水上に露

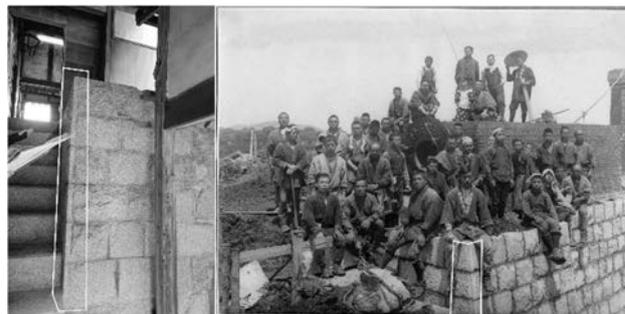
写真-1 ポンプ小屋裏の石垣の(左)現在(2022年7月5日筆者撮影)と(右)建設当時の古写真(明治43年5月15日撮影)(『石畑区有文書』「工事従業員」、筆者加筆)

『龍ヶ池不動産動産下調帳』の「池の部」内に記載された「割石垣」の寸法は、東西方向に四間壹尺(7.55m)、南北方向に四間(7.27m)、深さ拾壹尺(3.33m)、そして段石五個である。現在の龍ヶ池上部の四周の石垣は、東西方向に7.45m、南北方向に7.15m、高さ3.43mであり、ポンプ小屋の南西側の石垣に取り付けられた石の階段が5段と、この記載内容にほぼ一致することから、この「割石垣」は龍ヶ池上部の四周の石垣を指している、現在も建設当初からそのまま残されているものと考えてよいだろう。一方、『龍ヶ池不動産動産下調帳』には「割石垣」のほかに「附属石垣」段石拾式個の記載もある。おそらくポンプ小屋周囲の石垣およびポンプ小屋へ降りる階段のことを指しているものとみられるが、寸法の記載がないことと、ポンプ小屋へ続く階段は下部が防壁基礎の改修時にコンクリート製に置き換えられていることもあり、推測の域を出ない。ただし、ポンプ小屋の背後の石垣の南西端、ボイラ室から池に通じる階段付近の角の部分(写真-1(左))が、龍ヶ池建設中の古写真(写真-1(右))に映り込んだ石垣と特徴が酷似しているため、ポンプ小屋裏の石垣も建設当初のまま残されているものと推察される。

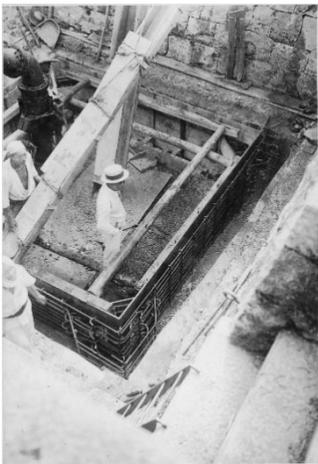
写真-3 古写真「第一杵改修」
(『石畑区有文書』)

正確な年代は不明であるが，龍ヶ池が電化された1923（大正12）年以降，かつ1940（昭和15）年の古写真（改修後の様子が写りこんでいる）の撮影以前に，既存の木製の第一枠を撤去し，コンクリート枠を設置する補修工事が行われた（写真-3）。設置された鉄筋コンクリート枠には，枠の四隅に火打ちのような部分もある。現在の龍ヶ池のコンクリート枠の内法は3.77m（図-5）であり，これは従来の木製の第一枠の長さ3.64mとほぼ同じである。このコンクリート枠は，おそらく，第二枠の外側の栗石層の上に乗せたような状態で施工されたのではないかと考えられる。そしてコンクリート枠と石垣の基礎コンクリートの隙間には，栗石が充填されている。

第一枠が改修された理由は資料上では把握できないが，「龍ヶ池横断面図」によれば第一枠の上部は最低水位よりも上にあたり，高頻度で水上に露出する想定であった。このため第二枠と比較して老朽化が進みやすかったであろうと推察される。このことから，木枠でなく，老朽化の影響を受けにくいコンクリート枠に改修したのではないかと推察される。

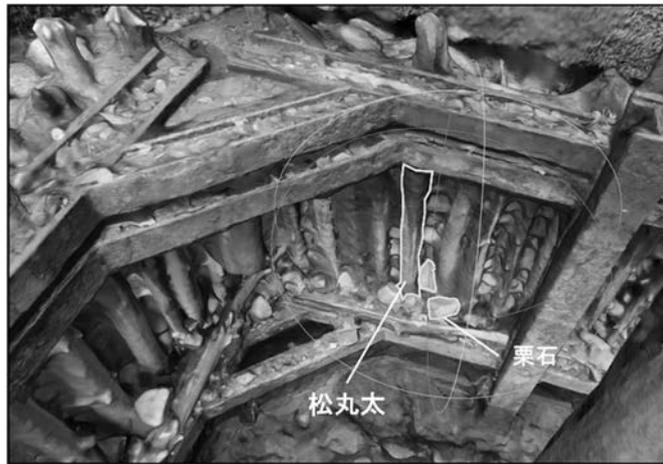
図-11 第二杵の立成木とそれを支える鋼製杵
(池の内壁画像より)

施設所有者によると，老朽化が進み痩せ細ってしまった第二枠の木枠を補強するため，1994（平成6）年に，地元業者の現場施工により鋼製枠が設置されたという。鋼製枠は，上下2箇所の腹起し（上部は2重となっている）で既存の木枠の貫木の代わりに立成木を内側から押さえ支えている。腹起しは，第二枠の裏に充填された栗石の上面に置かれた4本の柱で支えられ，このうち南北の柱は，コンクリート枠の上に渡した梁と連結されており，位置が固定されている状態である。現在の第二枠の木製部分は劣化が著しく，隅柱や，古写真に写りこんでいる上部の貫木（上貫木）や，下部の貫木（中貫木）が見当たらない。このため，鋼製枠の施工時に，既存の貫木は撤去されたという可能性も考えられる。

現在も、鋼製杵の腹起しは立成木を支える機能を果たしているものの、立成木の丸太自体の劣化が深刻で、極端にやせ細って折れている箇所もある。第二杵の裏に充填された栗石が、立成木の隙間や破損箇所から池の内部に落ちている箇所も確認される(図-11)。

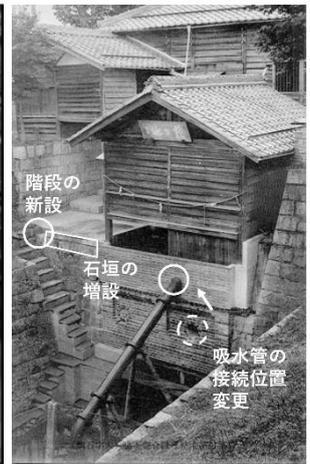
写真-4 絵葉書「豊郷村耕地整理組合龍ヶ池(大字石畑)」(田邊貴教氏所蔵、筆者加筆)

後述する1923(大正12)年のポンプの電化後と推測されるが、写真-4の古写真のように、レンガ製の防壁基礎の上部に、小屋の開口部を囲むように壁が増設された。池に接する面はレンガ壁で、防壁基礎の上に立てられている。写真奥の側壁の素材は視認できないが、手前側の側壁はコンクリート壁のように見受けられ、防壁基礎と石垣の間にあった隙間をコンクリートで埋め、そこに壁を立てているように見受けられる。

この工事も資料がないため不明であるが、小屋の全面を囲うような壁の設置となっていることから、ポンプ小屋への浸水を防ぐための工事であった可能性が高い。もしくは、吸水管の接続位置が従来の防壁基礎から新設された上部のレンガ壁に移動され、ポンプの設置位置が変更されていることから、ポンプの揚程と関係した工事であった可能性もある。

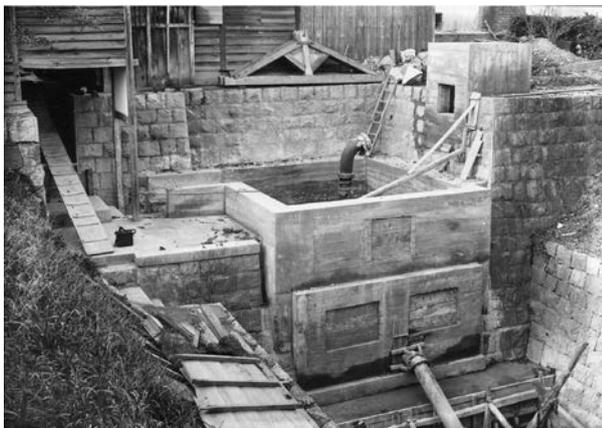
写真-5 古写真(昭和10年代撮影)(豊郷小学校旧校舎群旧蔵)

その後、防壁基礎および増設した壁が撤去され、新たにコンクリート基礎が設置された(写真-5)。正確な工事時期は不明であるが、先述の第一杵改修工事(1923(大正12)年の電化後から1940(昭和15)年の間に実施)より後に行われたことが確実であり、かつ昭和10年代(1935~1944年)に撮影された写真に改修の様子が記録されているので、1935(昭和10)~1940(15年)の間と推察される。隣接する石垣との位置関係から、新設されたコンクリート基礎の高さは、防壁基礎上に増設された従来のレンガ壁よりも高かったことが判明する。また、従来の防壁基礎は周辺の石垣から独立した構造物であったが、このコンクリート基礎は、南面の上部を除いて、周辺の石垣との間に隙間なくコンクリートを流し込んで作られている。従来の防壁基礎の前面は、左右対称の杵のような意匠となっていたが、コンクリート基礎も下部が左右対称の杵のようなデザインとなっていて、その下部の中央から向かってやや右あたりに吸水管が接続されている。
