# 変状観測による熊本城の被災石垣の 安定性評価に関する研究

平成 28 年(2016 年)に発生した熊本地震により、熊本城の石垣の多くの箇所では崩壊・変状などの被害を受けた。現在も修復工事が進められているが、変状箇所が多く残っているのが現状であり、地震により石垣に変状が生じたのか原因が定かではない中、変状程度の違いによる修復の要否の検討が必要とされている。本研究では、レーザー距離計による石垣表面形状の計測、遠隔モニタリングシステムを用いた天端築石の回転・移動に関する定常観測を行い、進行性変状の有無から安定性評価について検討した。さらに、加速度センサを用いた振動計測による、天端築石の定量的な不安定箇所抽出の可能性を検討した。

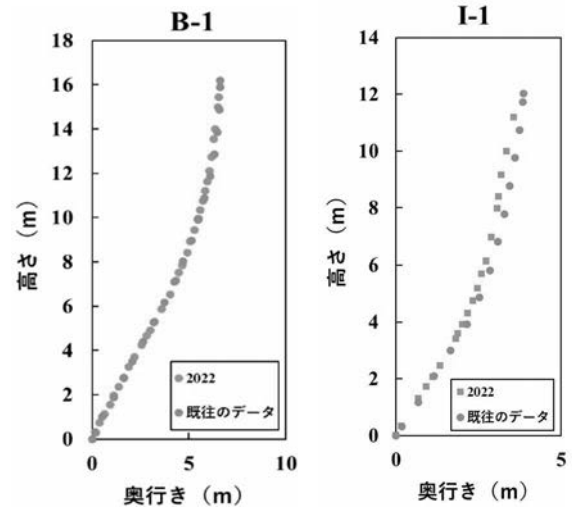
図-3 石垣表面形状の計測例

計測時にはレーザー距離計から石垣までの延長線と、計測する側線を含む石垣表面が垂直になるように三脚を設置し、隅角部を 0m 基準として 1m 間隔で石垣面を計測する(図-1 参照)。計測した斜距離と角度を基に各築石の鉛直方向・水平方向の座標を求め、断面をプロットする。計測箇所については、東竹之丸西面、南大手門東面・北面、茶櫓跡西面・南面、既往の研究<sup>2)</sup>で計測されていたうち計測可能な 13 側線の計 81 箇所の計測を行った(図-2 参照)。B-1 と I-1 の既往の計測データと 2022 年の計測データを比較したものを図-3 に示す。I-1 は、天端周辺に変状が確認された。今回計測した他の計測箇所では、B-1 のように変状は確認されなかった。

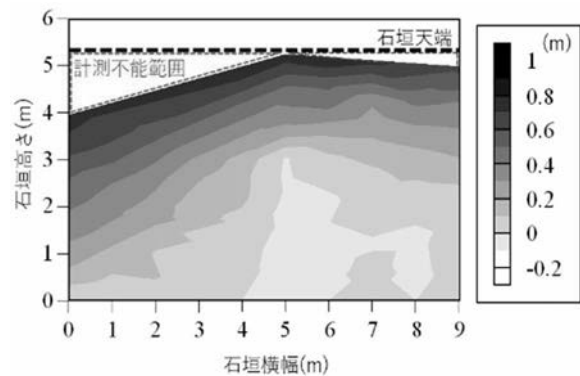
図-4 南大手門東面石垣の表面凹凸量

石垣下端の奥行き方向を0mとした値を示す。石垣の勾配は、奥行き方向に次第に反る形状をとるので変状が少ない場合は石垣横幅0m地点のように色が層状になる。特に大きな変状を伴う、南大手門東面について示す。南大手門東面石垣の形状分布図においては、図-6に示す全景のように5m地点、6m地点付近で下部から中央にかけて大きく孕み出している形状が確認できる。

観測開始時から2022年10月までの平均気温と2か所での観測結果を図-7に示す。10分間隔で取得した設置センサのx軸ならびにy軸方向の累積傾斜角の推移を示す。A-1とA-2は、それぞれ図-5に示すように石垣下部から約1m、約3mの高さに位置し、いずれも図-4に示す変状分布図のおよそ中央付近の孕み出しが顕著に表れている箇所に相当する。両者のデータともに、初期値を $0^{\circ}$ とした場合、その後の約2年程度の推移は、最大で $1^{\circ}$ 程度の変化が確認できる。また、表-1では春と秋、夏と冬のセンサA-1とA-2のx軸ならびにy軸の累積角度の差を算出することで、気温変化によるセンサの出力値の変化の影響が小さいことが分かる。季節的な気温の変化

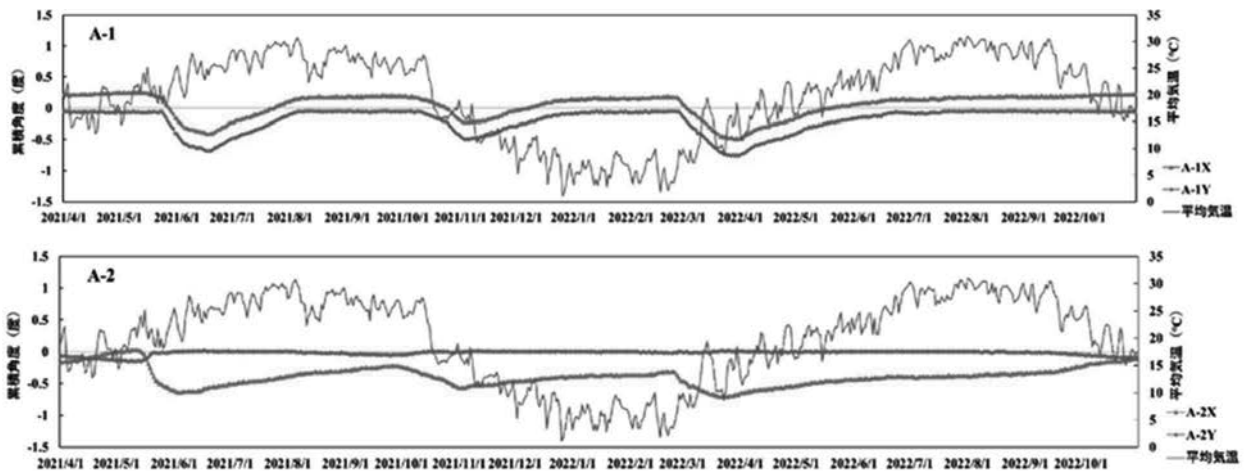
図-7 傾斜センサから得られた累積角度の経時変化

により、センサの温度特性の影響が表れているものと考えられるが、一方で石垣の背面地盤が季節的に膨張と収縮を繰り返して変動していることも一つの可能性として考えられる。築石の挙動はほぼ累積変化はないと判断することが妥当と考えられる。

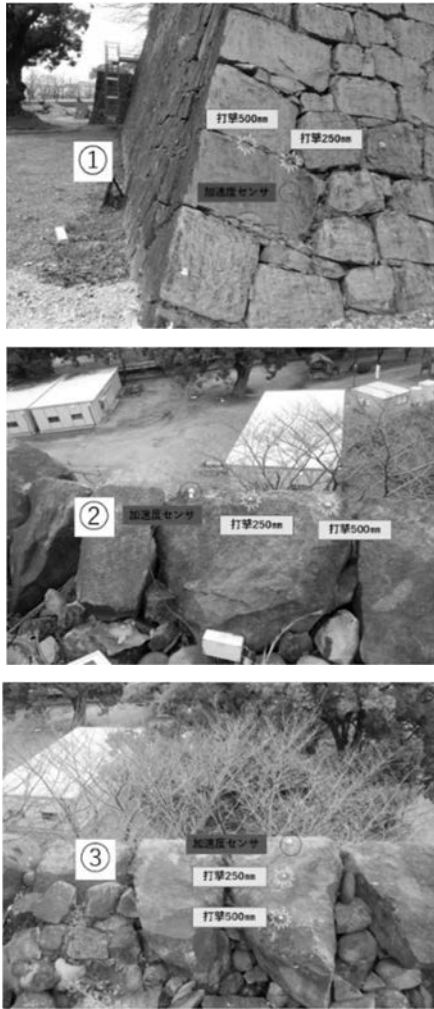
図-8 築石上の打撃位置例（地点①～③）

振動計測のセンサ設置状況と打撃位置を図-8に示す。地点①は茶櫓跡向かい底部の隅角部築石、地点②・③は飯田丸南側の天端築石である。地点①～③における打撃箇所～加速度センサ間250mmの結果を図-9に示す。底部築石と天端築石を比較すると明らかに天端築石が動きやすくかみ合わせが悪いことが分かる。また、2つの天端築石の加速度スペクトルを比較すると、②は、振動数が約190Hz、加速度振幅約4cm/s<sup>2</sup>でピークを示し、③は、振動数が約87Hz、加速度振幅約6cm/s<sup>2</sup>でピークを示した。②は、③と比較すると、振動数が高いことからかみ合わせがよく、振動しにくい様子が分かる。天端築石でも振動しやすい築石と振動しにくい築石に分かれる原因としては、築石同士のかみ合わせや形状、体積によるものと考えられる。そして、振動計測を行った計10箇所の打撃回数分のピーク値を算出し、平均値を求めプロットしたものを図-10に示す。底部築石は、加速度振幅がほぼ0cm/s<sup>2</sup>を表し、天端築石は箇所によってピーク値にばらつきがみられる。底部築石の加速度振幅がほぼ表れていない理由は、上載圧が作用しており相対的に振動が極めて小さいと考えられる。
