矢作川・明治用水頭首工漏水事故に伴い 確認された旧頭首工遺構の残存状況と河道特性

2022年5月、矢作川中流の明治用水頭首工（愛知県豊田市）において大規模な漏水事故が発生した。堰上げ背水位の低下により、明治用水への取水が困難になるという事態に陥り、利水者に多大な影響を与えた。一方、頭首工上流の湛水区間が抜水されたことで、直上流に残置されていた明治用水旧頭首工（農業用水史上初期の人造石による大規模堰堤として2007年に土木学会選奨土木遺産に認定）の水没部分が露わになり、遺構全体の残存状況をおよそ半世紀ぶりに確認することが可能になった。また取水量確保に向けた応急対策工事では土木遺産である旧頭首工と旧導流部に大型土嚢を積み取水位を確保するという異例の展開があった。本稿では、これら一連の経過及び、調査から浮かび上がった旧頭首工による矢作川本川の堰上げの実態から、同湛水区間の河道特性について取りまとめた。加えて現在、河川管理者（国土交通省豊橋河川事務所）が同湛水区間で計画中的「鵜の首狭窄部対策事業」との関係についての考察、その他、今後の課題・展望について示した。

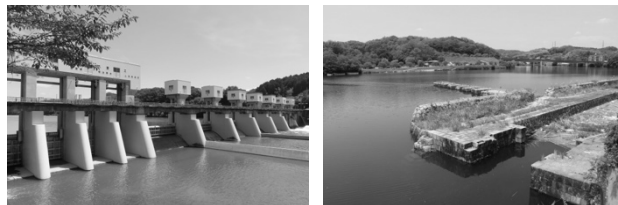
図-1 明治用水頭首工と湛水区間に残存する遺構

左:明治用水頭首工(2020年)・右:旧明治用水頭首工遺構(2014年)

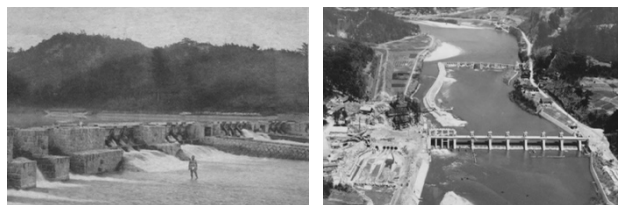
図-2 旧明治用水頭首工

左:完成当時の旧頭首工(著者蔵)・右:新頭首工(現地案内板より)

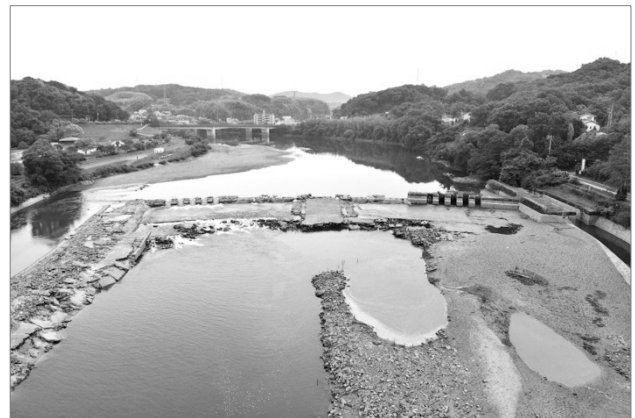
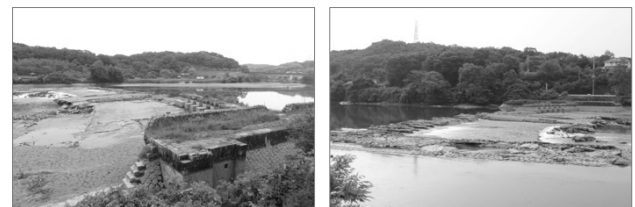
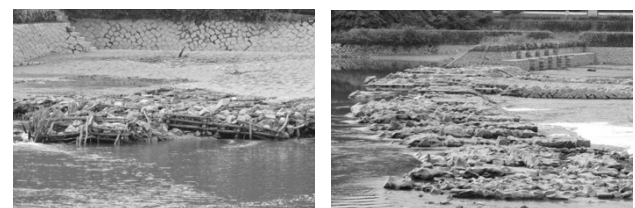
図-4 明治用水旧頭首工遺構の残存状況(2022年5月)

今回の放水で長年にわたり水没していた部分が露わになり、遺構全体の残存状況を確認することができた。その結果、1966 年に撤去されたのは中央～右岸側のゲートピア(敷高上部)とゲート(木製か)のみで、一部崩壊しているものの右岸導水堤を含め原型を留めていることが明らかになった(図-4)。堰堤下流側には木工沈床も確認でき、2000 年の東海(恵南)豪雨では既往最大洪水を経験するが、奇しくも保存状態は良好な状態であることが分かった。

湛水区間の放水により全貌が露になった明治用水旧頭首工遺構全景

左:左岸側より(手前は舟通し閘門)・右:右岸側より(手前は導水堤と導水路)

左:旧頭首工下流の木工沈床・右:撤去された中央～右岸のゲートピアの基礎

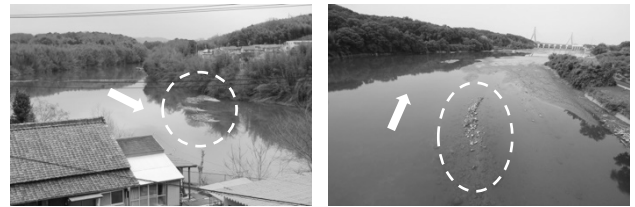
旧頭首工・右岸導水堤の他に、当初の井堰の一部、旧頭首工直上流の右岸砂州付近で、旧導水堤の一部とみられる石積みが認められた(図-5)。また特筆すべき点として、放水後、旧頭首工と右岸導水堤は未だ右岸の新頭首工取水口へ流水を導く機能を果たしており、応急措置では取水位確保のため旧頭首工と導水堤の撤去・崩壊箇所に再び大型土嚢を積み上げ、往時を偲ばせる形で取水位の確保が試みられた点が挙げられる(図-6)。

その他、37.6K付近の竜宮橋上流の早瀬、38.6K付近の平瀬(共に常時水没)による背水が久澄橋下流に及んでいることが分かった(図-9)。また、鶉の首狭窄部の36.2K付近には旧井堰・導水堤の一部と思われる遺構が露出したが、堰上げ効果はないとみられる(図-5)。

左:旧井堰の一部(白丸)・右:導水堤の一部(白丸)
図-5 その他の遺構(旧井堰・導水堤の一部)

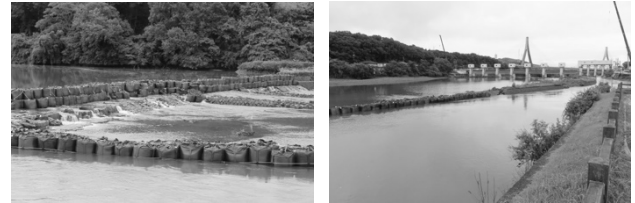
左:旧頭首工への大型土囊積み・右:嵩上げされた旧導水堤
図-6 応急措置に活用される遺構(2022年7月)

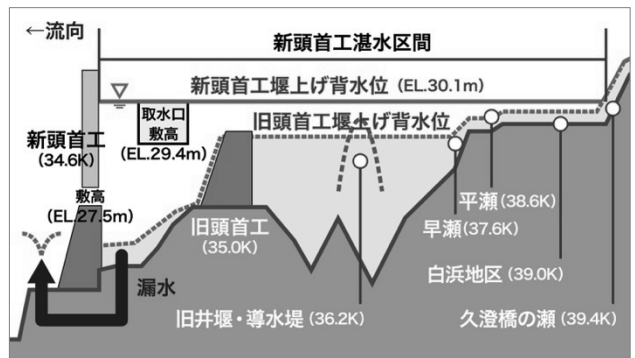
図-7 明治用水頭首工湛水区間の堰上げ要因模式図

その結果、湛水区間末端の久澄橋下流白浜地区左岸(39.0K)では、痕跡水位からの簡易計測で0.3~0.4mの低下に留まり、依然として湛水状態であった。そこで下流区間を調査したところ、結果として図-7に示す縦断構造になっており、事実上旧頭首工(35.0K)による堰上げが、「鶉の首狭窄部」と呼ばれる川幅100m前後の山付き区間に対して、大きく効いていることが明らかになった(図-8)。

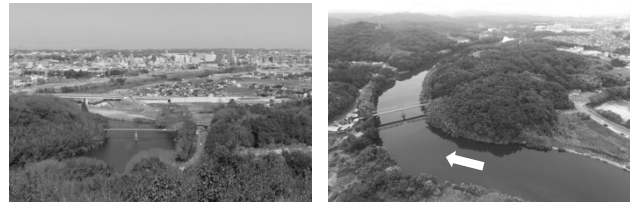
左:鶉の首狭窄部と豊田市街・右:鶉の首狭窄部
図-8 湛水区間と「鶉の首狭窄部」

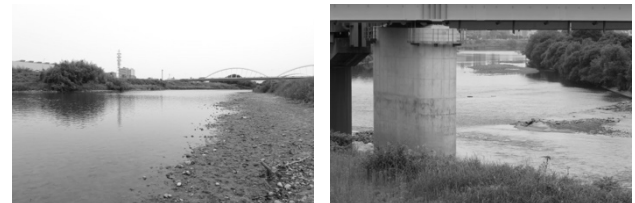
左:湛水区間上流端付近の水位低下状況・右:出現した平瀬(37.6K)
図-9 湛水区間の水位低下状況(2022年5月)

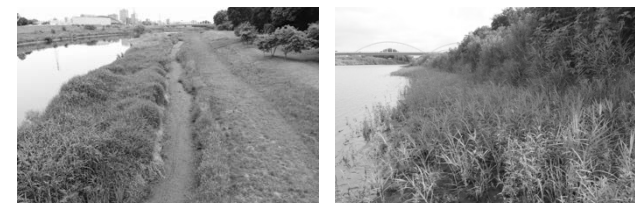
図-10 湛水区間上流端・白浜地区周辺の状況

漏水事故による河川環境への影響として、新頭首工の魚道機能停止によるアユ等の関係が考えられるが、別報に委ね、本稿では湛水区間上流端の白浜地区左岸において、河川管理者による河道掘削に際して整備された河道内わんど創出への影響について特記する。現場のわんどは、湛水区間の背水に接続しているため今回の水位低下でほとんど排水され、周辺植生の侵入による陸生化が懸念された。一方、夏を越した2022年12月に確認したところ、陸生化は進行し

左:水位低下により干上がったわんど・右:本川水際では3ヶ月で植生が発達

ておらず、湿地的環境が維持されていた。これは従前より本

川及び隣接する一次支川加茂川由来の伏流水の存在が捉えられており、これらが貢献していることが明示的になった。

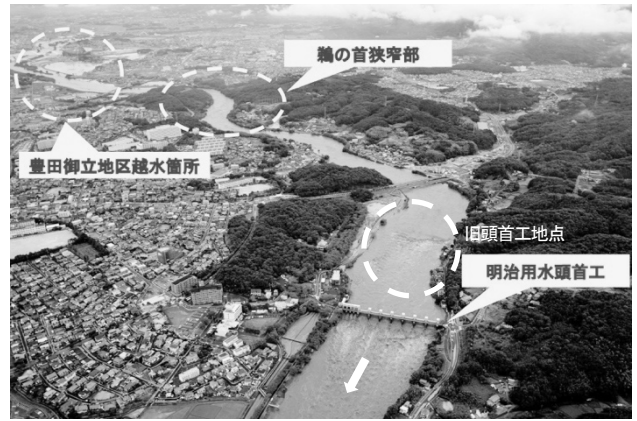
図-11 東海・恵南豪雨時の湛水区間(2000年)

旧頭首工をはじめ、旧井堰・導水堤の河川管理上の取り扱い、2.1)で示した記述⁹⁾からも今日まで未決着の状態であると考えられるが、東海(恵南)豪雨による既往最大洪水時の斜め写真¹¹⁾からも、旧頭首工の堰上げ効果により鶉の首狭窄部の流下能力に支障している様子が見て取れる(図-11)。
