# 釧路川湿原ミティゲーションについて<sup>1</sup>

## Mitigation of Wetland in Kushiro

許士裕恭<sup>2</sup>・斉藤仁史<sup>3</sup>

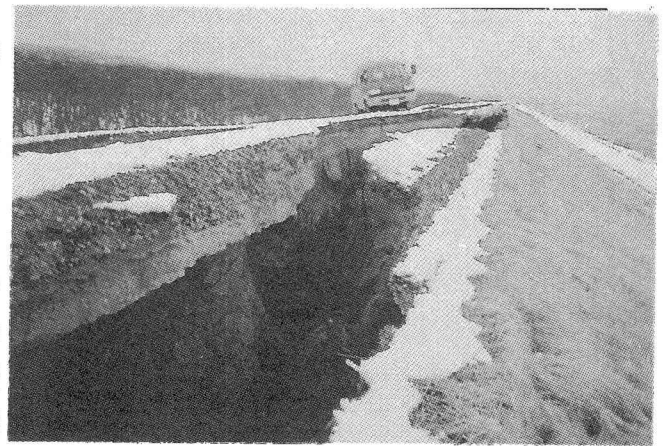
写真—3 釧路川右岸築堤

釧路沖地震において、釧路開発建設部管内の河川の被災は 43 箇所、総延長約 18,000km にのぼり、特に一級河川釧路川下流部の堤防は、遊水地左右岸築堤を中心に甚大な損害を被り、被災箇所 27 箇所、被災総延長は 10,468m に達した。特に、築堤部の被害が 17 箇所(延長 9,388m)と大半を占めている。被災状況は、天端、法面等の断列(ヒビワレ)が多く、陥没・沈下、法崩れ等の大きな被害を受けた。

最も被害の大きかった釧路川下流域の遊水地左右岸築堤は、釧路湿原国立公園に位置しており、工事による堤防付近の植生への影響、及び湿原を生息地、営巣地、食餌域とする国の特別天然記念物のタンチョウやアオサギ等の鳥類への工事振動・騒音による影響が懸念された。

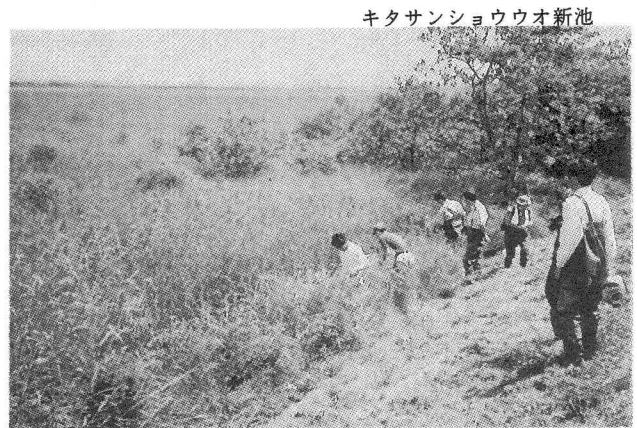
写真—8 キタサンショウウオ新池(平成8年)

工事完了翌年の平成6年春の産卵数は、新池 185 卵塊、旧池 50 卵塊の合計 235 卵塊であり、地震発生年の平成5年春の 214 卵塊を上回った。さらに、平成7年春には新池 198 卵塊、旧池 189 卵塊の合計 387 卵塊が確認され、保全対策を施した旧池が急増した。これは、移転時に残留した垂成体が産卵に参加したためと考えられ、安定した生息・産卵場所の確保が保全上重要であることを証明した。さらに平成8年春には、新池 卵塊、旧池 卵塊の合計 411 卵塊が確認され、ミチゲーションは良好な成功を納めている。
