# 堤防の表層劣化に関する一考察

## A Study on Deterioration of Dike surface

中山 修\*

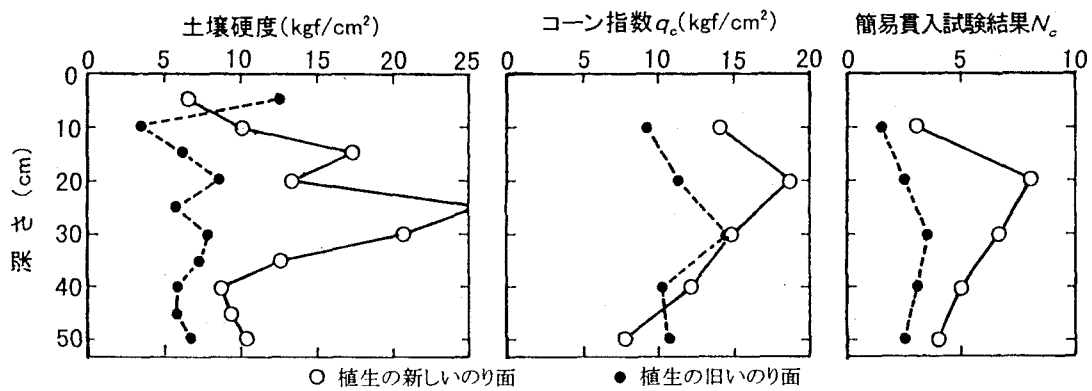
図-1 植生の新旧と各種測定結果

No.1 地点と No.2 地点は近接しており、気象条件、堤防法線の向き及び堤体土等は同様な環境であるが、張り芝後の経過年数が異なっている。図-1 は No.1 地点と No.2 地点の表のり面での夫々の深さにおける各種測定結果毎の平均値を比較したものである。表層の緩みを測定値の変曲点付近と解釈すれば、表層の緩みは 20 c m～30 c m 程度となるが、3 年前に表腹付けにともない張り芝を行った No1 地点の方が、張り芝後 10 年以上が経過した No2 地点に比べ表層の測定値は大きくなっている。

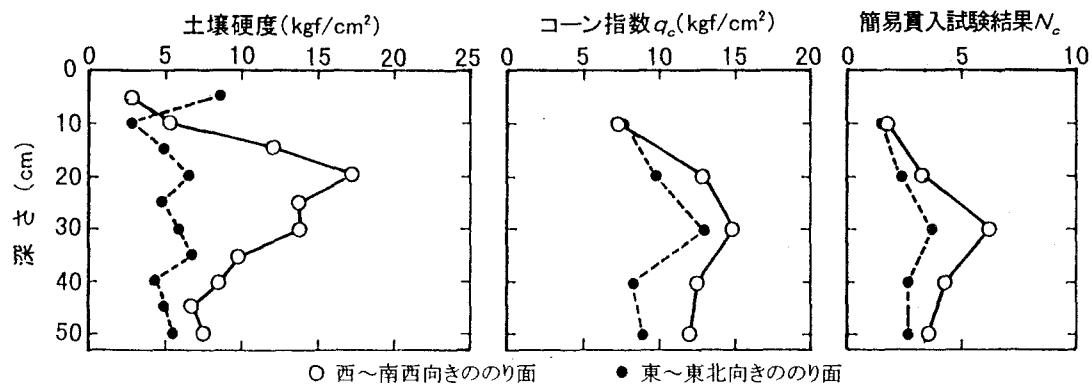
図-2 のり面の向きと各種測定結果

図-2 は、No.2 地点及び No.4 地点の表のり面と裏のり面の調査箇所を対象に図-1 と同様な整理を行ったものである。両地点とも表のり面は東～北東を向いており、裏のり面は西～南西を向いている。同図をみると、のり面が西～南西を向いている箇所の測定結果が概ね大きな値を示しているが、これが有意なものであるかどうかの判断は難しい。なお、概ね表層から 20 c m～30 c m の付近に測定値の変曲点がみられる。

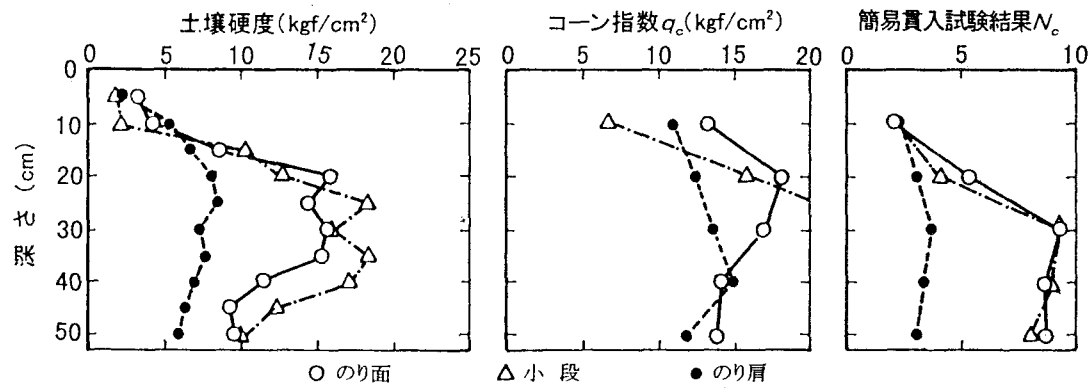
図-3 堤防構成部位と各種測定結果

図-3 は、No.1 地点の裏のり、No2 地点及び No3 地点ののり面、小段、のり肩付近の調査箇所を対象に図-1 と同様な整理を行ったものである。No.3 地点の堤体土質が砂質であり他の地点のそれと異なる他は、各地点とも気象条件、堤防法線の向き等は同様な条件である。図より堤防構成部位による表層部の緩みの厚さに有意な差は認められないが、小段及びのり面の測定値がのり肩のそれに比べ大きく、のり肩付近が相対的にみて脆弱であることを示すものと考えられる。

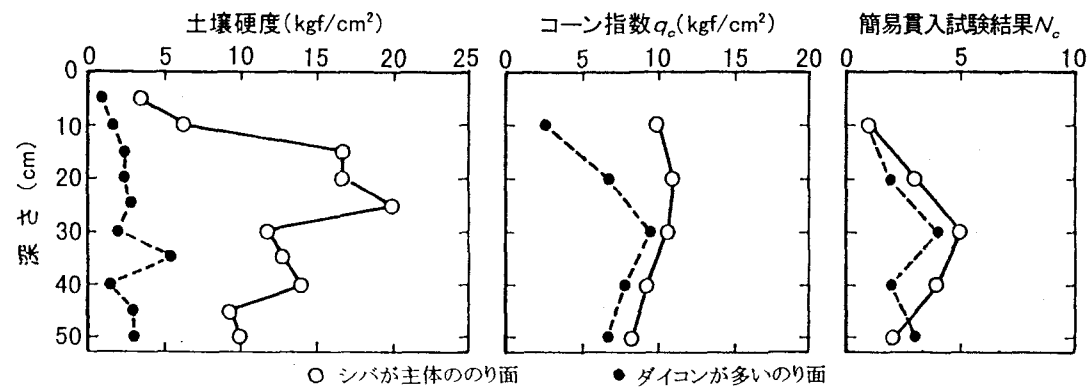
図-4 被覆植生の種類と各種測定結果

今回調査した地点は、ほとんどが芝で覆われている個所であったが、No4 地点では、植生が芝から野生の大根に遷移していた調査箇所が見られた。図-4 は、No.4 地点での芝で覆われた個所と大根が優先種となっていた箇所での各種測定値を比較したものである。土壤硬度計での測定値をみると、芝の箇所では 15 c m 程度で測定値の変曲点がみられるが、大根の箇所では変曲点がみられず 50 c m まで小さい値となっている。

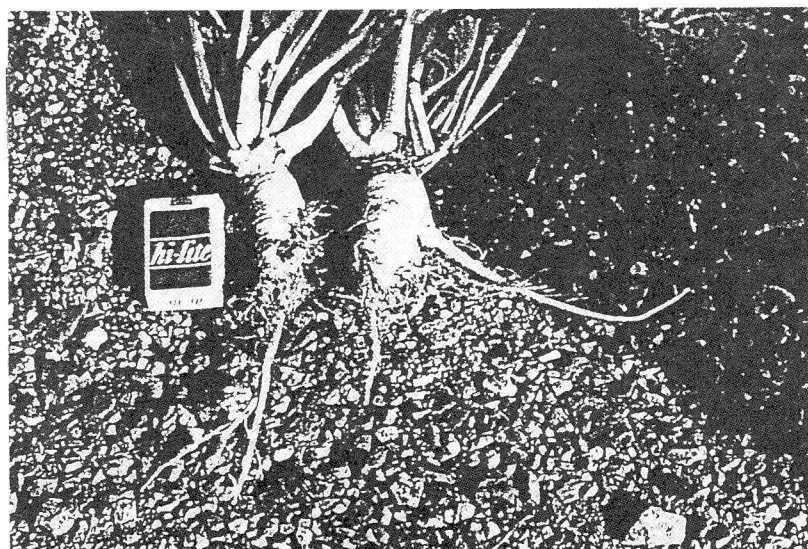
本研究において実施した堤防表層部の緩みに対する調査手法も確立されたものではないが、ピット堀による断面の目視観察との適合性や低廉で簡便な方法であることを考慮すると、土研式簡易貫入試験や土壌硬度計等のサウンディングによる方法が適当と考えられる。なお、事前に堤防を踏査し、施工時の表層被覆植生以外の植生が生息している場合は、その区間を明確にするとともに、植生の引き抜き、掘削を行い、根の状況を観察することも重要である。写真-1は、No.2地点でみられた野生大根であり、15cm程度までは根が太く、それ以深は急激に細くなって主根が30cm程度伸びている。つまり、15cm程度までの堤防表層部は、土が軟らかく大根の成育環境を満たしているものと考えられ、図-1に示した緩みのゾーンとほぼ一致する。また、大根の植生が密になると、芝等のヒゲ根タイプの植生とは異なり主根が周辺の土を緩くするものと考えられる。このように考えると、堤防表層部の植生観察は、堤防劣化のモニタリング手法として非常に有効な方策と考えられる。

写真-1 No.2付近で見られた野生大根
