# 長良川における河岸侵食の現地観測（中間報告）

柿崎恒美\*・廣瀬昌由\*\*・酒井佳治\*\*\*

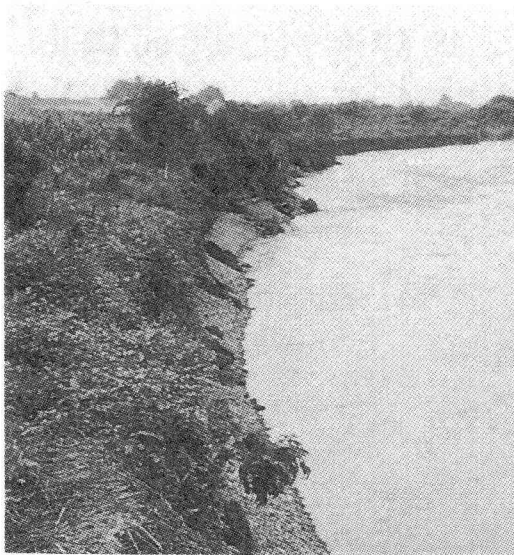
調査地点は、過去の航空写真と横断測量等から、写真-1に示すように侵食が進行している長良川左岸42.4k（図-1）とした。

写真-1 調査地点の河岸の侵食状況

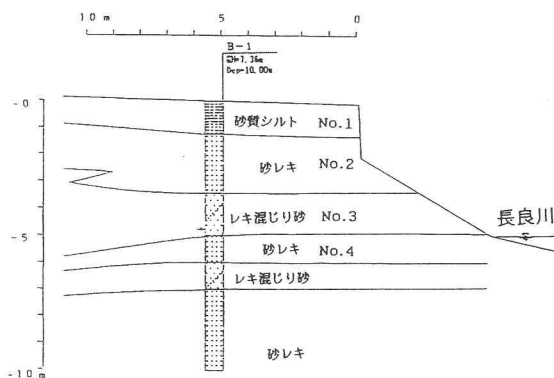
図-2 調査地点の地層の状況

調査地点における地質は、図-2のとおりであり、上部がシルト質粘土層、下部が砂礫層、砂混じり砂層で構成されており、通常は、長良川の水位が低いため、地層が川面に露出している。なお、これらの室内土質試験の結果を表-1に示す。

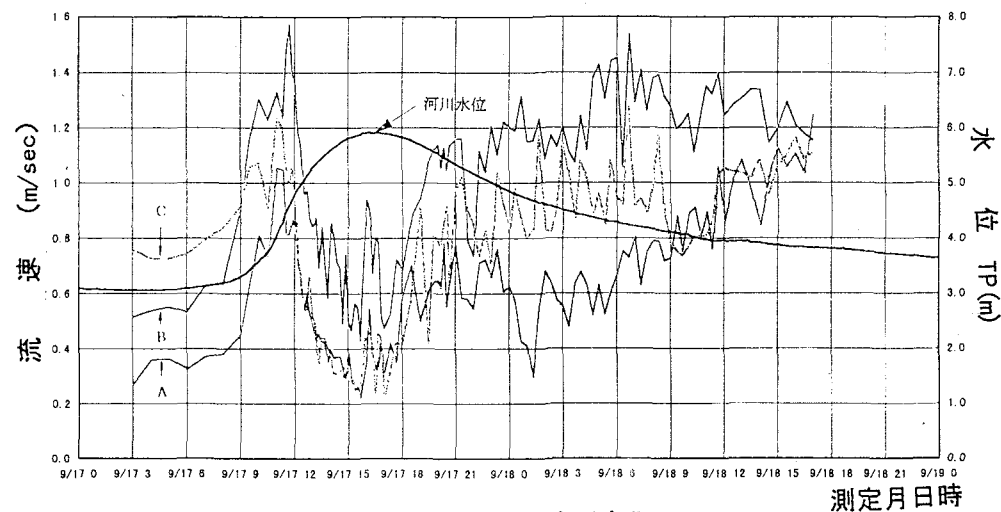
図-5 流速の時間変化

図-5により流速と水位の関係を比較して見ると、洪水初期は水位が上昇するに従って流速も増加するが、水位ピーク時には流速は減少し、その後、水位下降期には、流速は著しくばらつきながらも再び増加の傾向を示す。また、流向については、全体として乱れているが、水位ピーク時付近で特にそのばらつきが大きい。

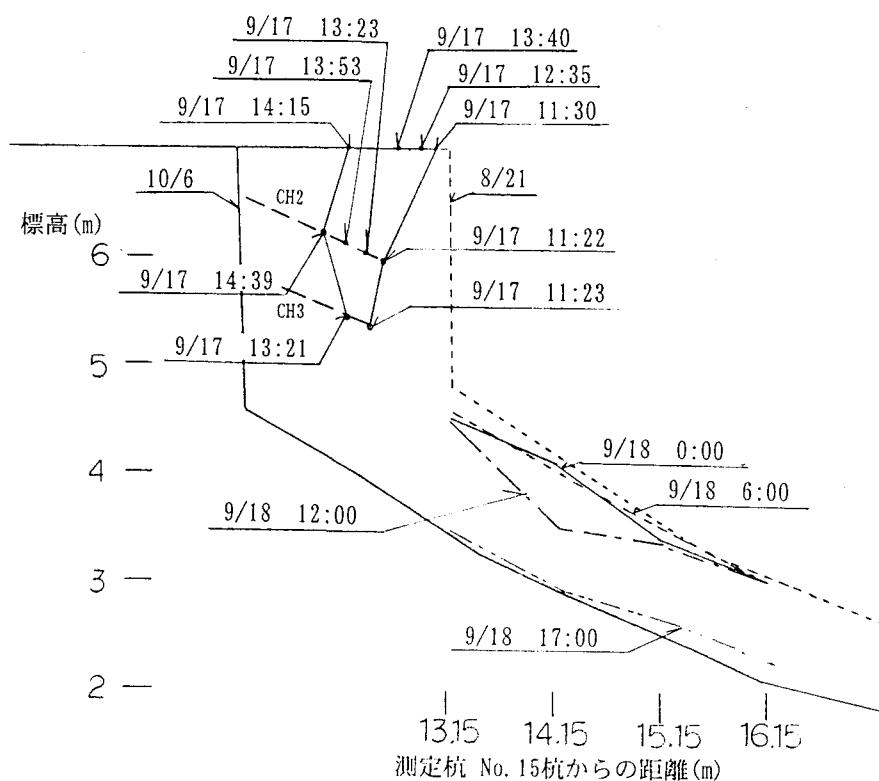
図-7 河岸侵食の状況

は水位上昇期にのみ河岸の崩壊が確認されている。なお、河岸侵食は水位が低下したからも確認されている。この結果並びに河床面の測量結果（出水のピーク後に実施。）等を表したのが図-7である。図-7より、水位上昇期に水流の作用によって、水際部の細粒分が抜けて、上部の土塊がオーバーハング状態となり崩壊していくという過程を繰り返して侵食が進行しているものと思われる。また、不安定になった土塊が出水時から数日後に落下し、侵食量としてはその方が大きい。

また、河岸の崩落の過程については、上記に記載したとおり水位上昇時に河岸材料が洗い出されることにより、オーバーハング状態になり崩落しているものと考えられるため、河岸材料に含まれる粒子の粘着力等についても調査の実施する必要があると考えている。

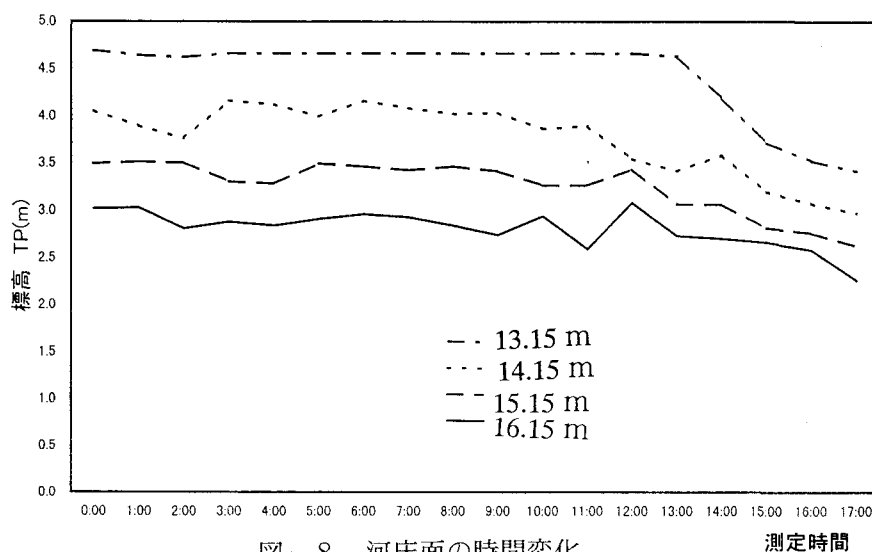
図-8 河床面の時間変化

また、図-8は、図-7の河床面の測量結果を時系列（出水のピーク後）で表したものである。なお、河床面の測量は、図-3の No. 15から河川の横断方向に13.15m離れた地点から1 m 間隔で計4点で実施した。そのうち、河岸に一番近い測点では測定開始後13時間後（9月18日13時）を境に河床面が急激に低下していることが分かる。また、その他の地点においては徐々に低下しているようである。

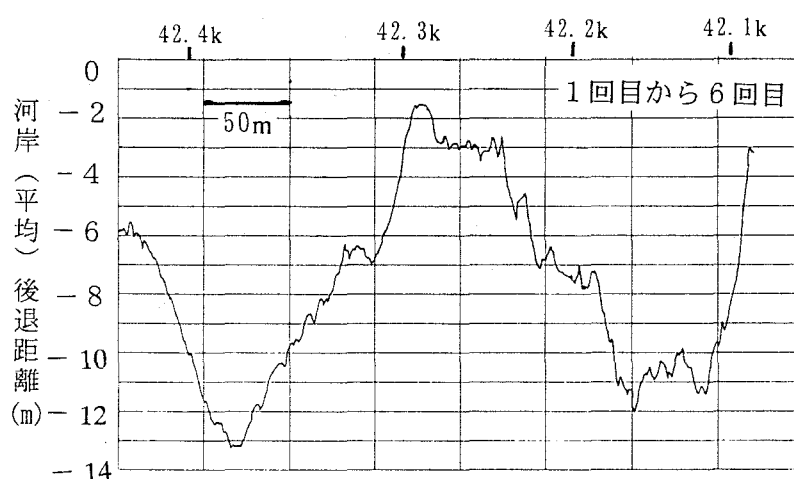
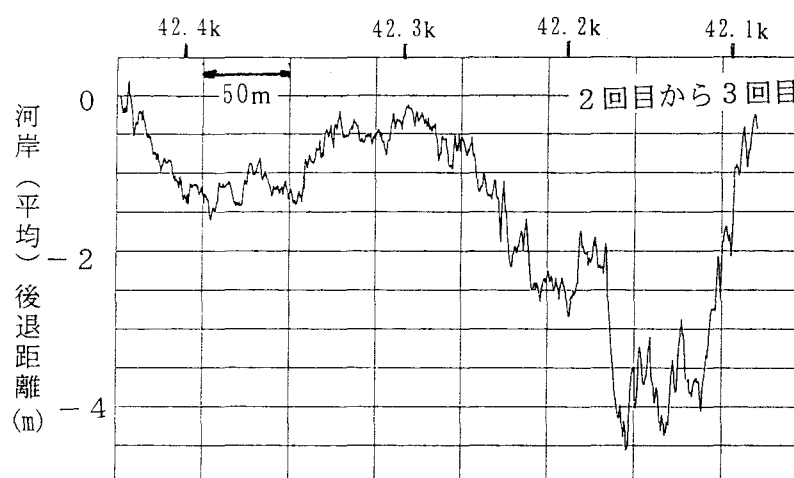
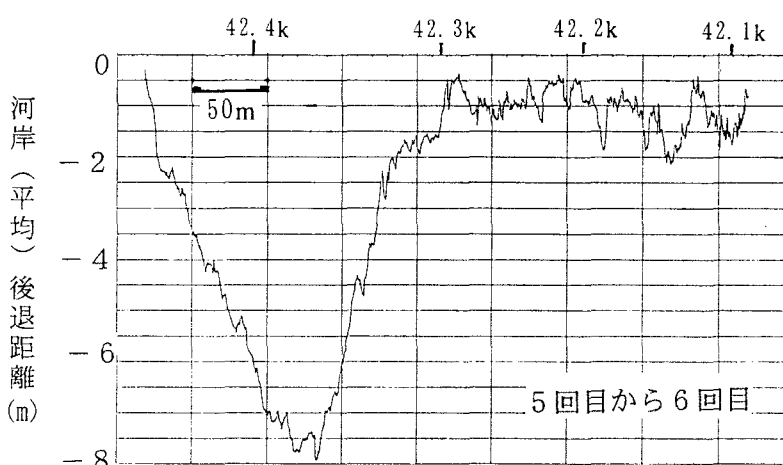
平成9年度については、4. 1で示したように、写真測量（図-9）を計6回実施している。図-10～図-12は、それぞれ写真測量の結果から、1回目から6回目、2回目から3回目及び5回目から6回目の侵食量の鉛直方向の平均値の流下方向の変化を見たものである。この結果が

ら、同一の出水に対しても、侵食量は流下方向に大きく変していることが分かる。また、ある地点のみが常に大きく侵食されている訳ではないため、一連の侵食区間でも大きく影響を受ける場所が移動していると思われる。
