# 長良川現地観測から推定される河岸侵食のシナリオ

## Estimation of bank erosion process through field observation during flood in the Nagara River

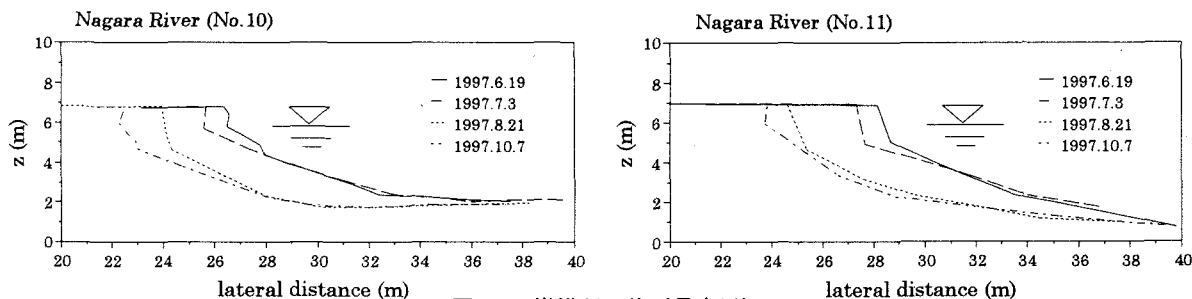
図-1 河岸横断形状（長良川）

らのグループで測量を行った揖斐川 51.2km 地点左岸の河岸形状を示す。なお、図-1 中の水位は、9 月 17 日洪水の調査地点における最高水位である。長良川、揖斐川ともに、河岸天端から鉛直に近い急勾配の斜面を有しており、それがあある点を境界に約  $25^{\circ}$  の安息角程度の斜面に接続されている。時間変化については、河岸形状が相似性を保ちながら、侵食が進行しているのが特徴である。これらの形状および時間変化の特徴については、従来より室内実験等で指摘された点と同様である<sup>2), 3), 4)</sup>。

長良川と揖斐川の河岸侵食形状を比較すると、鉛直壁の高さに相違が見られる（長良川が 1.5m～2m、揖斐川が 50cm 程度）。この鉛直壁は粘性を有する河岸の崩落により形成されたものであり、その高さは河岸の土質特性に影響されると考えられる。揖斐川 51.2km 地点の河岸と比較して、長良川 42.4km 付近は、微細な粒径の河岸材料を多く含んでおり、これが上記のような鉛直壁高さの相違を生じさせたと考えられる。このような鉛直壁の高さの相違は、一回の河岸崩落土砂量に違いを生じさせ、これが河岸の侵食過程にも影響を及ぼすと考えられる。

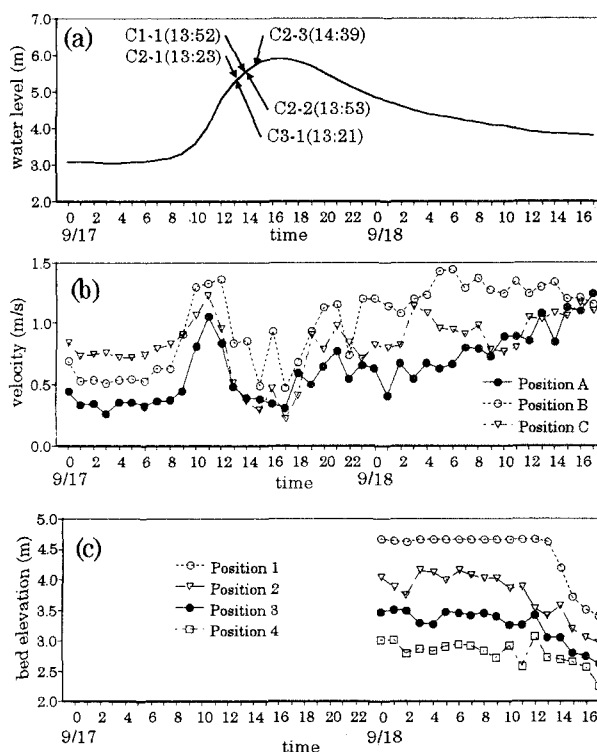
図-3 長良川河岸侵食現地調査結果

ここでは、平成 9 年 9 月 17 日洪水の河岸侵食の計測結果より、侵食過程の概要について述べる。図-3(a)に調査地点の水位、図-3(b)に河岸近傍流速、図-3(c)に河岸近傍の河床高の時間変化を示す。なお、図-3(b)における計測位置は、position A が水際より 1m の位置であり、position C は同じく水際より 1m で A より 6m 下流に位置する。position B は初期河岸天端肩より 5m の位置である。また、図-3(c)に示す調査地点は、position 1 が初期河岸天端肩より 7cm の位置であり、position 2,3,4 は position 1 より 1m 間隔で河岸中央に向かって配置されている。なお、河床変動調査は 9 月 18 日 0:00 より計測を開始した。

図-3(a)には、水位の時間変化とともに9月17日0:00～9月18日17:00の間に計測された河岸崩落を付記している。同図より、洪水期間中の河岸の崩落は、増水期のみで生じていることが分かる。一方、流速は水位がピークを示す時刻より以前に最大値(1m/s～1.3m/s)となり、水位ピーク時には減少する(0.3m/s～0.6m/s)。その後再び徐々に流速が増加し、これに伴い9月18日13:00頃より河岸近傍河床の低下が顕著となる。また、表-1より、河岸の崩落は図-3(a)で示した洪水期間中に計測された5回の崩落以降は、9月19日に1回、9月23日に5回と、かなり時間が経過して生じている。

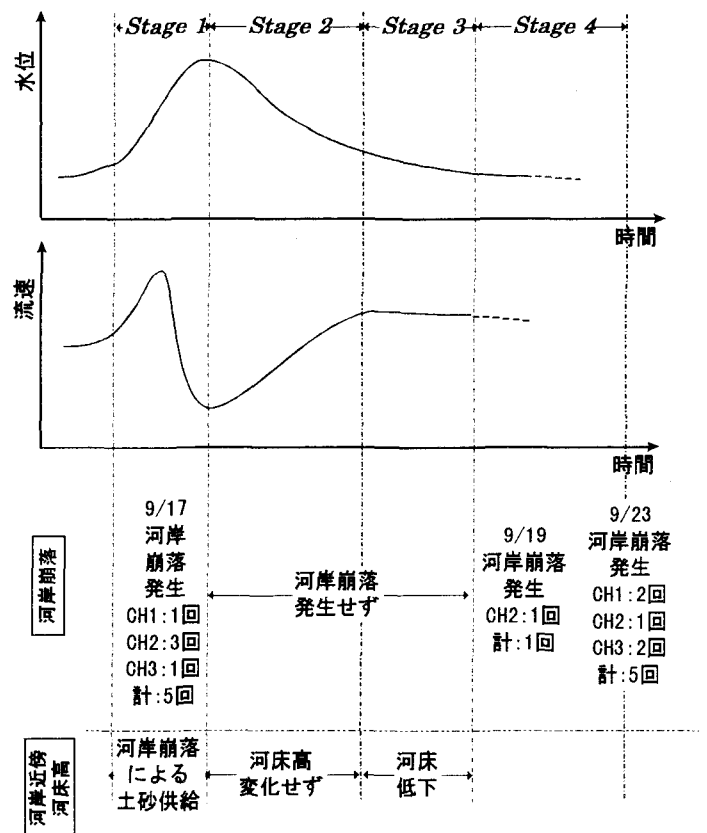
図-4 長良川9月17日洪水の概要

以上の計測結果を踏まえ、今後の議論を容易にするため、今回の長良川で計測された洪水を、河岸侵食の観点から図-4に示すように、Stage 1

～Stage4の4つの期間に区分する。次節でそれぞれのStageで生じている現象について考察を行う。

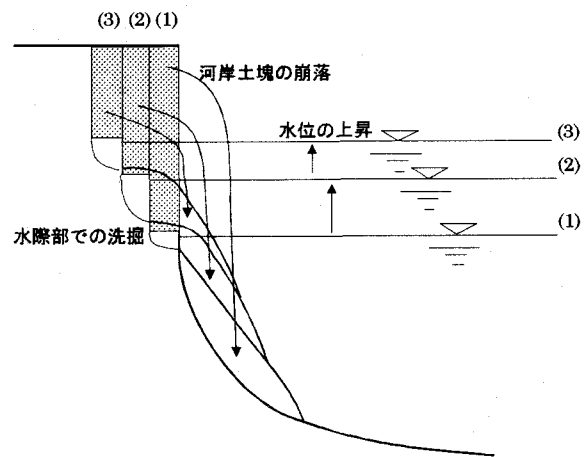
図-5 Stage 1 での河岸崩落過程概念図

- ① 水位が上昇し、鉛直壁が水際部となる。
- ② 鉛直壁水際部では水面の擾乱により、容易に河岸材料が抜け出す。
- ③ ある程度側方侵食が進行すると、上方の河岸土塊が不安定となる。
- ④ 水際より上部で河岸崩落が生じる。
- ⑤ 崩落土砂が堆積する。
- ⑥ 水位がさらに上昇すると、崩落土砂が堆積していない鉛直壁面が、再び水際部となる。

この①～⑥の過程を繰り返すことで河岸侵食が進行したとすると、水位が上昇する場合、崩落土塊が流送されなくても、次の崩落が生じる。一方で、水位が下降する場合は、上昇期に堆積した土塊により、水際は鉛直壁ではなく、安息角程度の傾斜を持っていると考えられる。したがって、減水期には、水際は鉛直壁である増水期と比較して、水際部における河岸材料の抜け出し量が小さい。また、河岸土塊が不安定となるには、まず、増水期に堆積した土砂をすべて流送しなくてはならない。このような理由で、減水期に河岸崩落が生じなかったと考えられる。

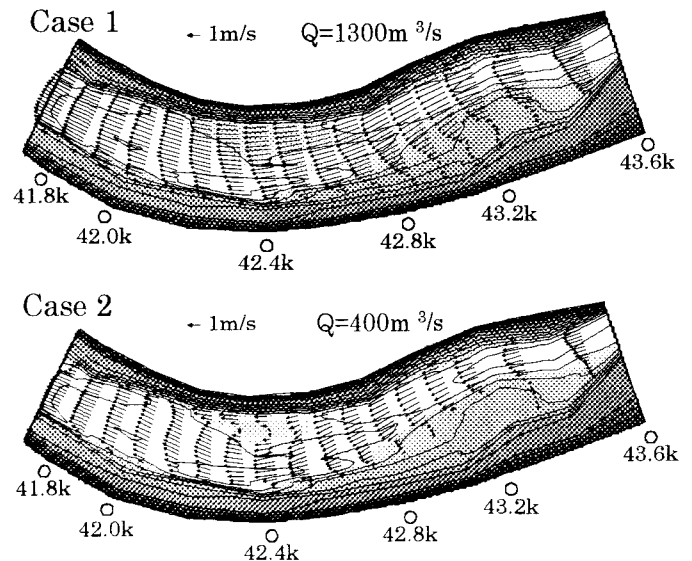
図-6 流速ベクトル及び河床コンター

図-6 は、Case 1, Case 2 の流速ベクトル、河床コンター図である。なお、同図において河床コンターは 1m 間隔であり、河床の濃淡は濃いほど高い標高を表わす。当区間の河岸侵食に大きな影響を与えていると考えられるのは、長良川 42.4km 付近右岸に存在する砂州である。Case 1 ではこの砂州が冠水しており、流速分布の計算結果を見ると右岸側が主流となっている。一方、Case 2 では流れが砂州の影響を強く受け、左岸側へ主流が寄っている。これをより明確に示すために、図-7 に左岸近傍の摩擦速度  $u_{*L}$ 、及び潤辺平均摩擦速度  $u_{*A}$  の縦断分布を 42.0k ~ 42.8k 区間について示す。潤辺平均摩擦速度の分布は、流量の大きい Case 1 の方が、Case 2 と比較してすべての断面で大きな値を示している。しかし、左岸近傍の摩擦速度に着目すると、42.4km 付近では、流量の小さい Case 2 の方がむしろ摩擦速度が大きくなる。これは平面流況で見たように 42.4km 右岸の砂州により流れが偏倚したことが原因と考えられる。Stage 3 では上記のような理由により、流れが河岸に集中したことが、河岸近傍の河床低下の要因となったと考えられる。
