# 川が川をつくる ～貫川多自然型川づくりについて～

帆足 美保子\*

## 1. はじめに

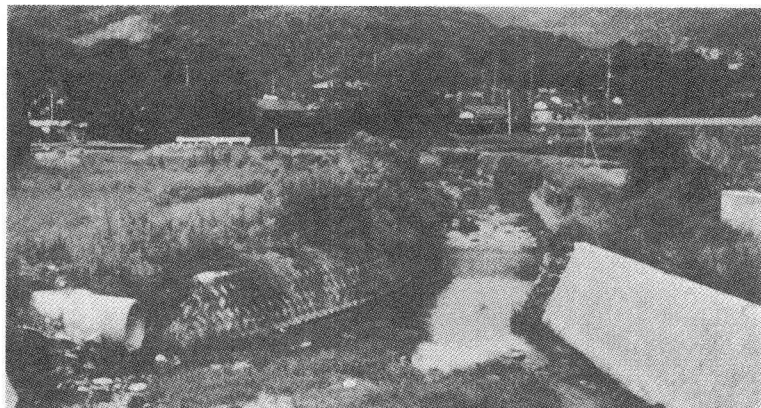
写真-1 整備前

整備前は、幅5mほどの兩岸ブロック積みで、災害復旧により施工されたものである。水深は5~6cmほどで、瀬や縁の形成はない（写真-1）。

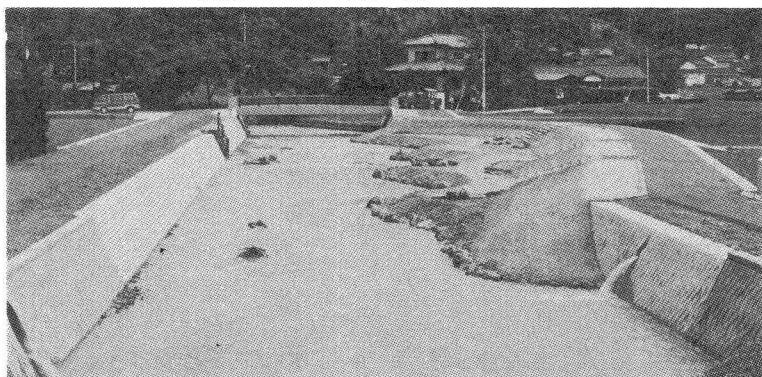
写真-2 整備直後

整備直後は、低水路の石や、素法の土が目立ち、人工的な印象を与える（写真-2）。しかし、3ヶ月も経つと植生が回復し始め、柔らかい印象となってきた。この時点では水面幅は整備前の2~3倍に広がっている（写真-3）。

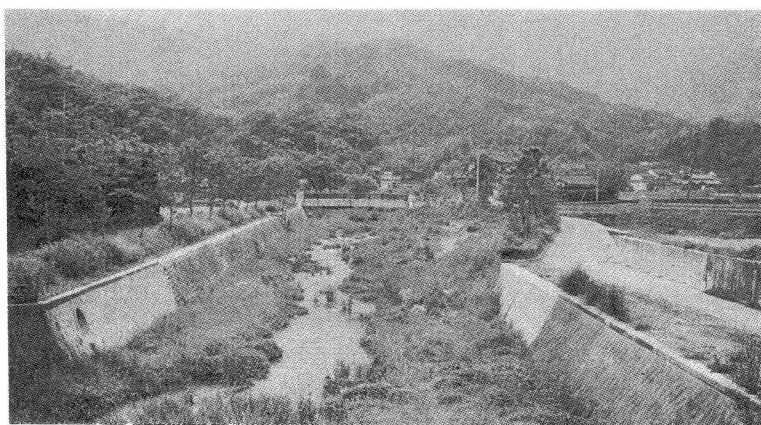
写真-4 整備後2年

整備後2年経つと、土砂の堆積が進み、水面幅は整備前とほぼ同じくらいに狭くなり、植生が多様になっていることが分かる（写真-4）。現在は、整備後5年経つが、水面幅はこれ以上狭くはならないようである。

貫川は、施工後2年で水面幅がほぼ改修前の河川幅程度に落ち着き、以降極端な変化は見られないことから、水量、土砂の供給などの条件に対してちょうど良い状態になったと考えられる。

これは、貫川の源である貫山から比較的安定した流量が常時確保されたことと、貫山の東側半分が風化の進んだ花崗岩となっており、土砂の供給が豊富であったためと推測される。

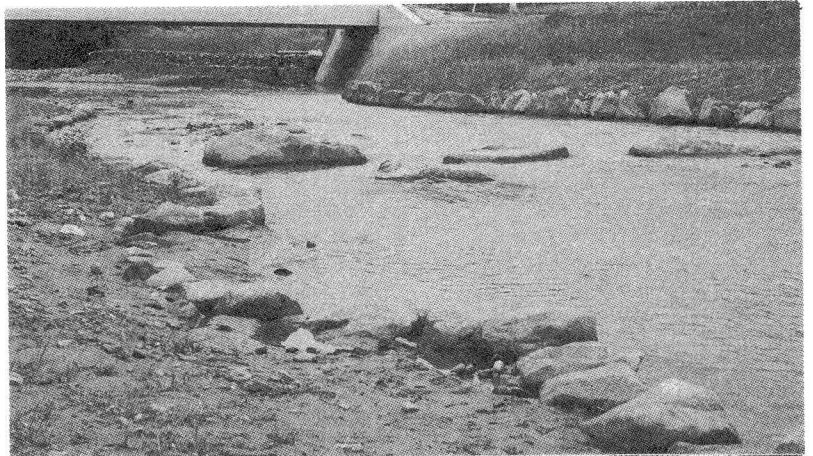
水際部は、施工後3ヶ月で湿地のような部分が出来、屈曲部の水裏側に土砂の堆積が始まっている（写真-5）。施工後2年では、最初の低水路の石はほとんど土に埋まり、自然の寄り州がほぼ安定した形となった。

写真－5 水際部（整備後3ヶ月）

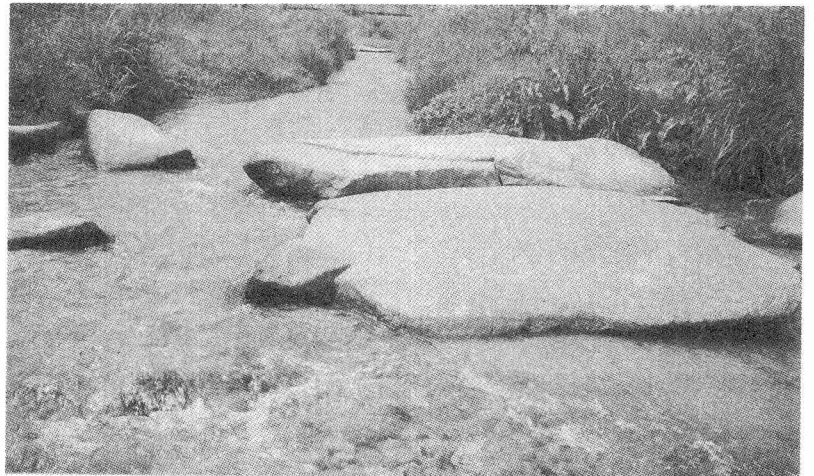
置き石は、高さを設定して深めに設置したのが功を奏し、かなりの深みが出来た。置き石のまわりで流れが複雑に変化し、多様な空間となっている（写真-6）。

写真－6 流れが多様に変化する置き石付近
