# 急勾配河川における床固工群の設置効果について

## THE EFFECTS OF GROUNDSEL GROUPS ON STEEP-SLOPE RIVER

佐野滝雄<sup>1</sup>・片桐睦<sup>2</sup>・渡辺徹<sup>3</sup>・湊隆<sup>4</sup>

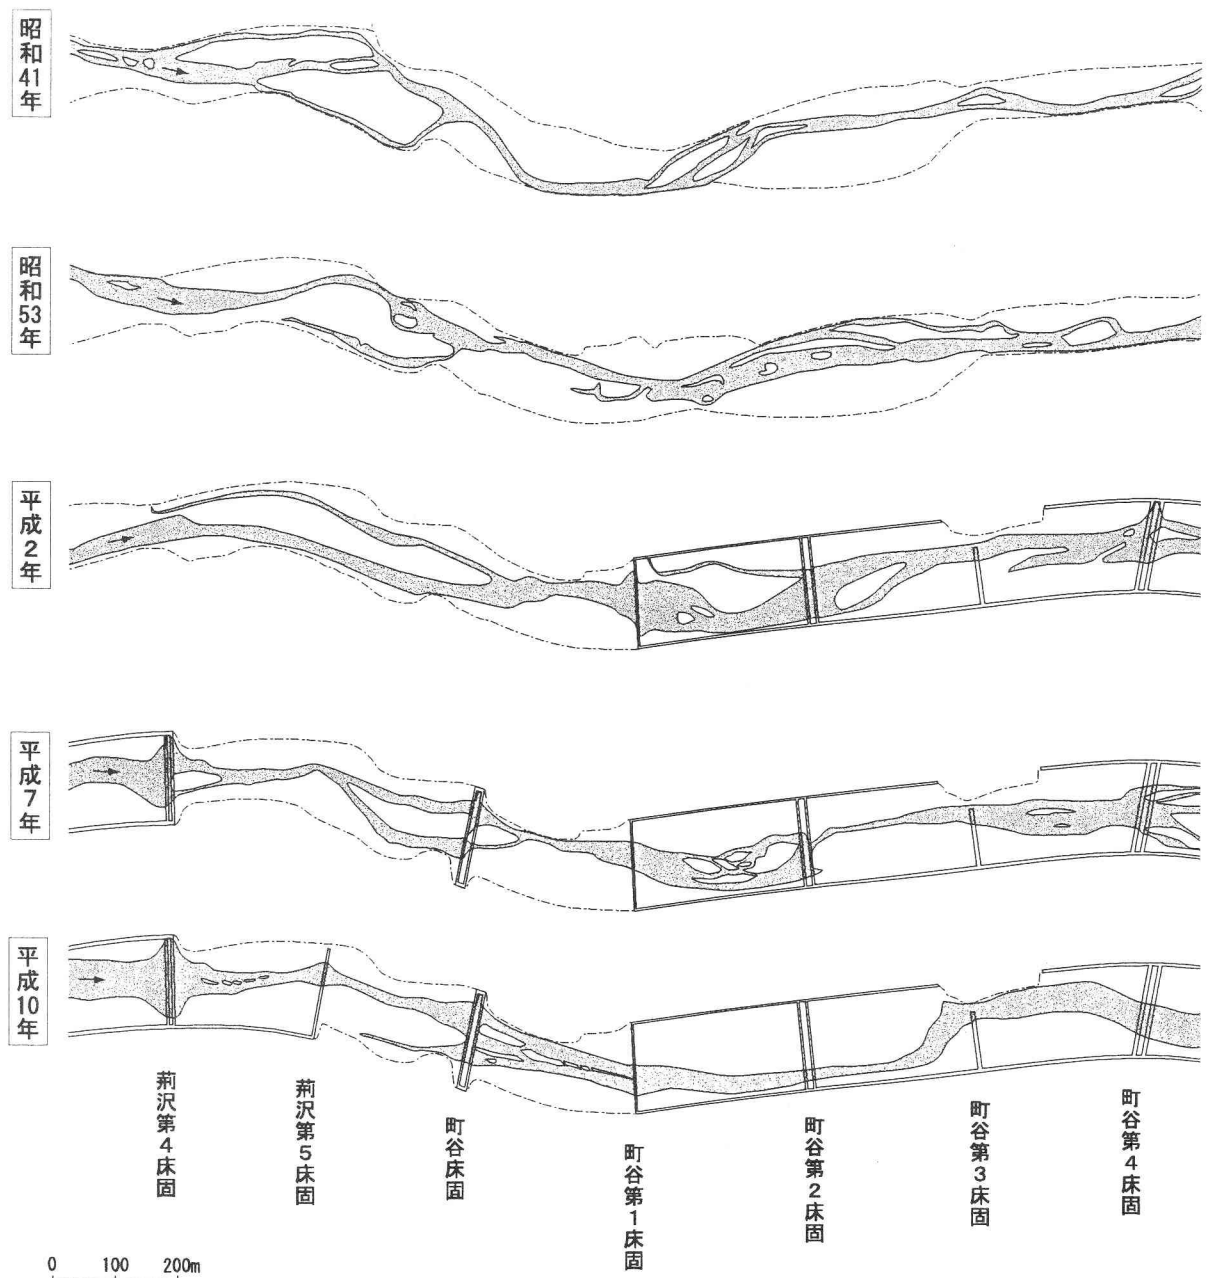
図-2 低水路の変遷

昭和 41 年、53 年時点では、河道内に明確な交互砂州が形成され、主流路は左右に蛇行しながら河岸を侵食している。平成 2 年の時点では、町谷第 1 床固より下流に流路工が整備され、左岸側への流水の衝突は少なくなっているが、町谷第 1 ～第 2 床固間の右岸側に水衝部が生じている。未施工区間では主流路が右岸側に移っているが、これは上流で行われている工事に伴う瀬替えの影響である。平成 7 年の時点では、荊沢(おとろさわ)第 4 床固と町谷床固が整備され、この 2 つの床固工の整流効果によって、低水路はほぼ計画法線の幅に収まってきている。

すべての横工が完成した平成 10 年時点を見ると、荊沢第 4 床固から町谷第 1 床固の間では、極端に河岸が張り出した箇所を除けば、直接河岸に接して流れる低水路はなくなっている。一方、町谷第 1 床固より下流の区間では、護岸に近接した低水路が見られ、全体的に流水の幅が広い。これは、護岸未施工区間では横断方向に自然な傾斜を持つ河岸が残されているのに対し、護岸施工済み区間では河道を単断面に整形したため流水が広がりやすくなり、横工の袖部による流向規制の効果が発揮されにくくなったものと考えられる。

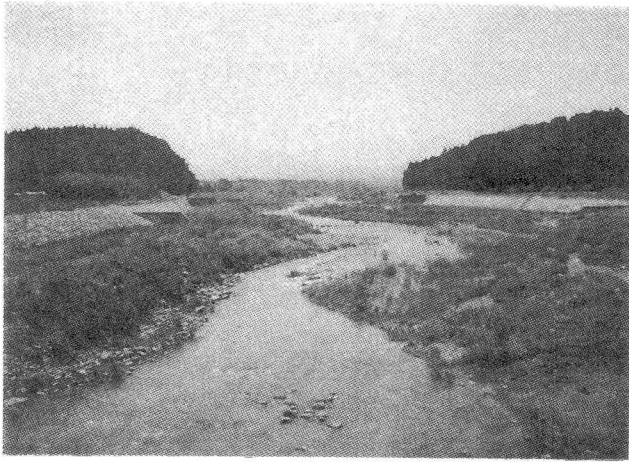
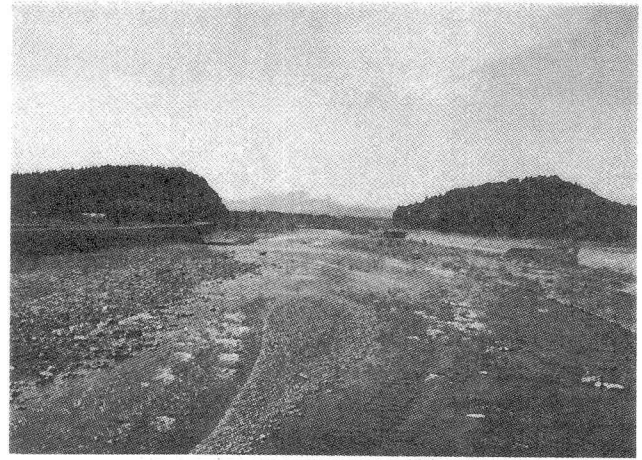
写真-3 荊沢第4床固上流 (左：平成9年7月，右：平成10年11月)

### a) 荊沢4号床固上流 (写真-3)

対象区間の上流側に位置する流路工完成区間である。施工後約7年が経過しているが、流路工施工時に河床を平坦に整形しているため、変化に乏しい河道形態を呈していた。出水後はこの傾向がさらに強まり、全体的に水深が浅くなった他、河床に生育していた草本類がほぼ一掃され、河床形態の単調化が進んだ。

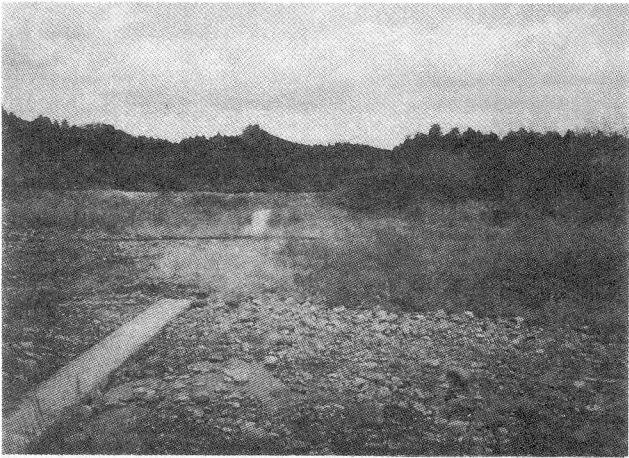
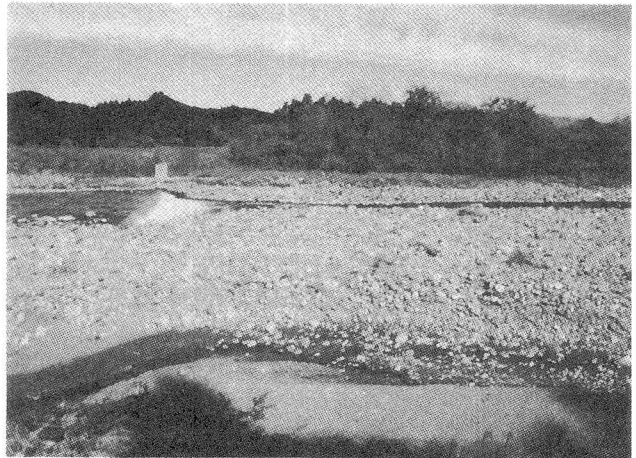
写真-4 荊沢第5床固下流 (左：平成10年3月，右：平成10年11月)

### b) 荊沢第5床固下流 (写真-4)

床固工下流には植生の繁茂する砂礫堆が存在したが、今回の出水で計画河床面より上の部分はほとんどが押し

流された。一方、対岸の河岸付近は、草本類は倒伏しているものの、目立った侵食は受けていない。床固工の袖部が流水を刎ね、下流側に緩流域が生じたものと考えられる。

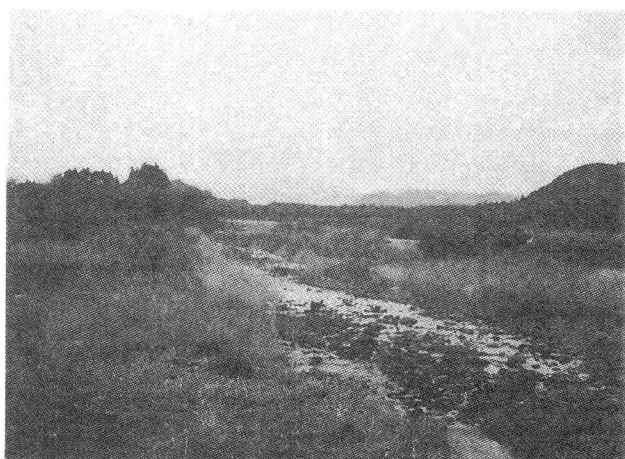
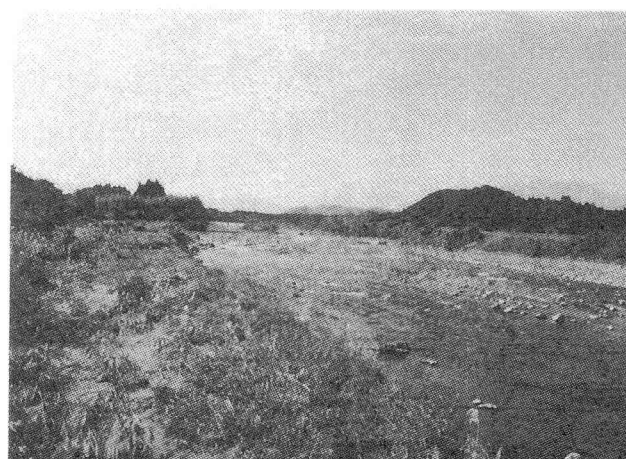
写真-5 町谷第1床固上流 (左:平成10年3月, 右:平成10年11月)

### c) 町谷第1床固上流 (写真-5)

河道中央部の砂礫堆は押し流され、植生もわずかに残るのみとなった。一方、手前の低位段丘上には冠水した痕跡は見られるものの、目立った侵食は受けていない。段丘が緩衝帯的な機能を果たし、河岸に近づく洪水流を和らげたものと考えられる。

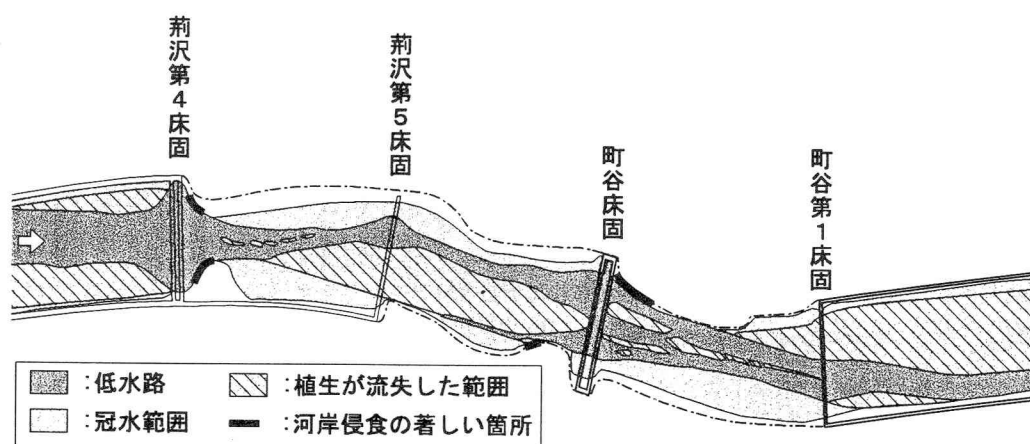
図-3 冠水・侵食実績図

出水後の痕跡調査で確認した冠水や侵食に関する情報を図-3に整理した。出水前は、低水路以外の河床はほぼ全面が植生で覆われていたが、今回の出水によって河道中央付近の植生は多くが流失し、開放的な河原に姿を変えた。河岸については、河道内への張り出しが大きい箇所は侵食を受けたが、それ以外の区間は植生の倒伏はあるものの、目立った侵食は見られない。出水の規模がさらに大きくなれば河岸侵食は避けられないが、中規模の出水に対しては現況の床固工群のみでも有効に機能していると言える。
