# 流域全体を視野に入れた住民参加による流木災害調査 -青森県下北郡大畑川の9805号台風に伴う洪水被害-

FIELD OBSERVATION OF FLOOD DAMAGES  
ACCOMPANIED WITH MANY DRIFTWOOD UNDER COLLABORATION  
WITH LOCAL PEOPLE IN VIEW OF WATERSHED MANAGEMENT  
- FLOOD DISASTER OF OHATA RIVER IN AOMORI PREFECTURE DUE TO TYPHOON 9805 -

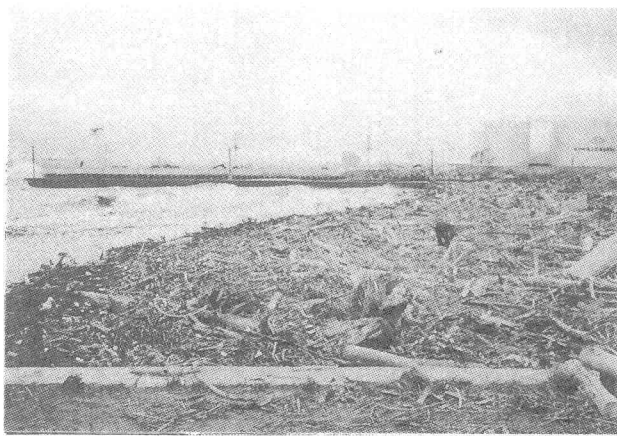
両側を防波堤や導流堤によって区切られた延長約300mの砂浜海岸である孫次郎間において、汀線方向を向いて撮影した流木の漂着状況が写真-1である。河口から流出した流木は河口導流堤を越えて孫次郎間に大量に流れ込んだ。写真中央部において長く延びるのは河口導流堤である。孫次郎間地区では、海浜地にほとんど足の踏み場がないほど大量の流木が堆積している。海浜地

写真-1 孫次郎間における流木の堆積状況

へ流木がうち上げられただけではなく、汀線付近の浅い海域には粉々に砕かれた木片が大量に漂着していた。

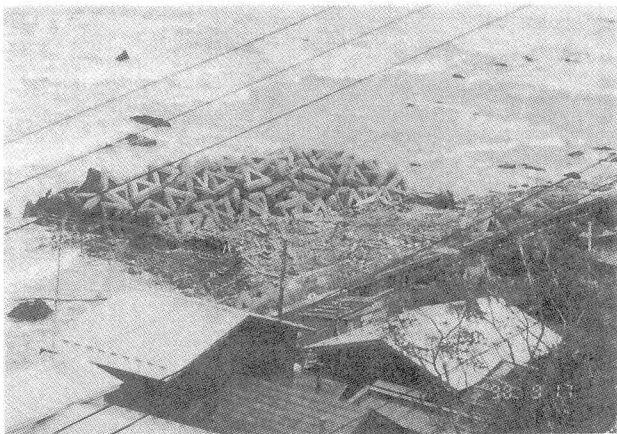
写真-2 2号離岸堤背後における流木の堆積状況

孫次郎間の背後には標高約21mの台地が迫っている。写真-2は、台地上から海食崖の前面に広がる岩礁と砂浜との接点付近に設置された、離岸堤背後における流木の堆積状況である。台風に伴う高波浪によって離岸堤背後に大量の流木が集積していることが分かる。離岸堤は堆砂効果を有するが、浮遊物である流木の堆積効果も有していることが明らかである。

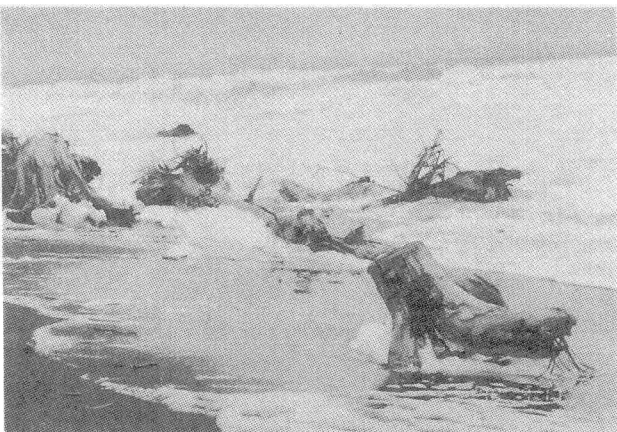
写真-3 青森ヒバの伐根の漂着状況

写真-3は二枚橋海岸の海浜で撮影されたもので、海浜にうち上げられた流木の状況である。写真中央には幹と根がそのままの形で漂着しているが、写真の下部と左端

には伐根が見られる。これらの伐根は青森ヒバであり、伐採後放置されたものが今回の洪水で流下してきた。さらに、釣屋浜の中川目沢河口の東側にある斜路付近の海岸状況を写真-4に示す。護岸前面に大量の根が散乱している。これらの大部分は青森ヒバの根である。

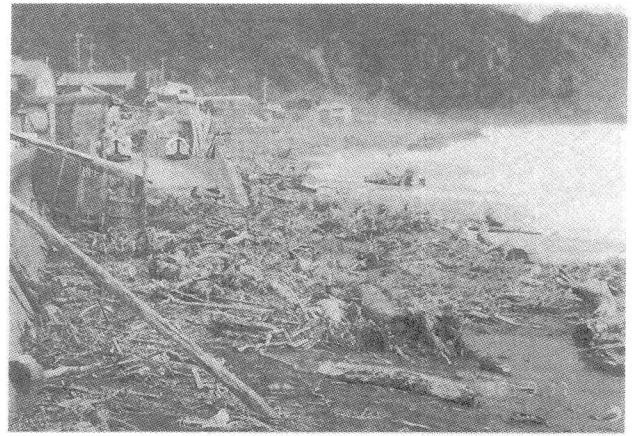
写真-4 釣屋浜の中川目沢河口の東側にある斜路と海岸線

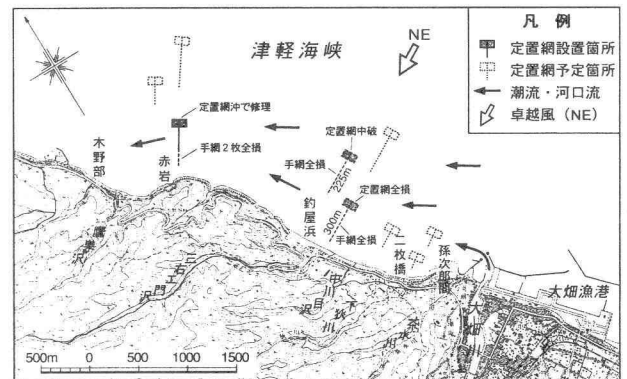
図-5 定置網の配置と被害状況

大畑小型定置網組合長の浜田照夫氏は、台風来襲前に秋サケ漁のために網入れをしていたため、定置網に大きな被害を受けた。浜田氏は定置網と流木の漂着状況などの観察結果について簡単なメモを残している。図-5には定置網の配置を示す。大畑沖では図示するように全体で3ヶ統の定置網が設置されていた。台風時には北東の風が吹き、また潮流はWNW方向に流れていた。このため大畑川から流出した流木は西向きに流れた。被害が著しかった定置網は釣屋浜の西端にある岬（赤岩）の東側に隣接する3ヶ統の定置網（丘網、中網、沖網）であった。

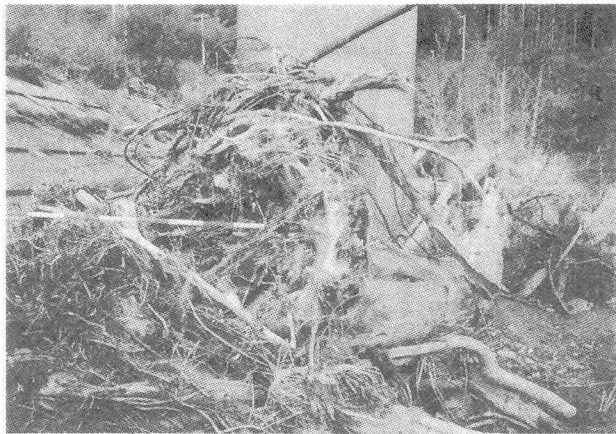
写真-5 大畑川 4.6km に架かる小目名橋の橋脚への流木の引っかかり状況

流木は下流へと流れただけでなく、橋脚やスリット型砂防ダムなどにかかっている状況が観察された。写真-5は、河口から4.6km付近に架かる小目名橋の橋脚への流木のかかり状況を示している。樹齢200~250年のヒバの大木が橋脚に絡んでいる。根は洪水流の作用で大部分が切れているが、それでも直径約2mの塊の根が見られる。しかも興味あることにこの根の中心から幹が伸びてはならず、写真ではほぼ右端から幹が伸びているために、全体にコウモリ傘の杖のようになり、橋脚に引っかかりやすい形状を有していることである。写真-6は、同じ流木を斜め下流側から撮影したものである。片側に

写真-5,6に示したように、新小目名橋では大きな木の株が橋脚に引っかかっていたが、その形状はコウモリ傘の杖のようであり、橋脚に引っかかり易くなっていた。一旦このような形状の流木が橋脚に絡まれば、流木の引っかかりを益々助長するはずである。大畑川流域は積雪地であるために、急斜面に堆積した雪が斜面に沿って下方へとスライドするとき木に強いせん断力がかかる結果、大きく曲がって生育したものである。このことは、積雪地域で起こる洪水時の流木について考える際には、非積雪地と比較して流木の形態に十分な注意が必要であることを意味している。

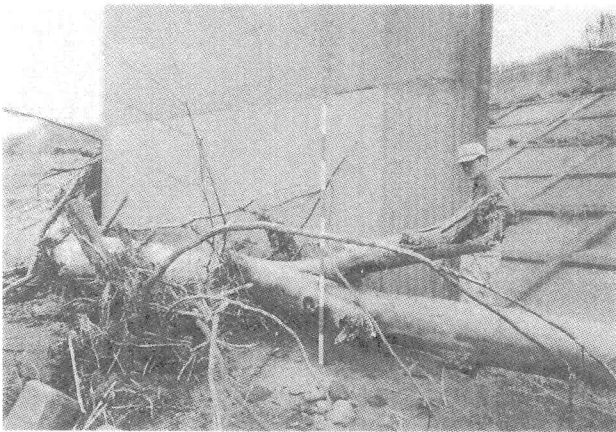
写真-6 橋脚と流木を側面から撮影

突出した流木の根が橋脚にちょうどよく引っかかっている。洪水時における橋脚への流木の引っかかりの問題においては、マッチ棒を流木に見立てて水理模型実験を行うケースが多い<sup>1),2)</sup>が、ここでの観察結果は、流木がそのような直線的な形状ではなく、コウモリ傘の杖のように橋脚に引っかかりやすい形状であることを示している。

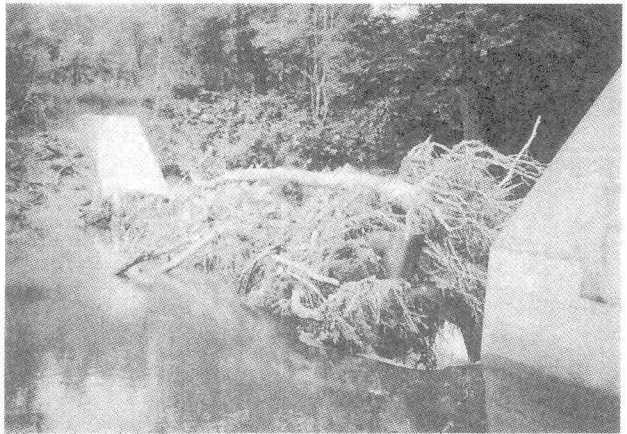
写真-7 大畑川 15.4km スリットダムへの流木の堆積状況

写真-7は、河口より約15.4kmにある流木止めを目的としたスリット型の治山ダムへの流木の引っかかり状況を示す。治山ダムの説明板には、このスリットダムは流木の流下を阻止する目的で造られたとあった。写真によれば確かに流木はスリットに絡んでおり、流木を阻止しているように見える。しかし、流木の引っかかりは洪水前から起きていたことが目撃されていることから、洪水時に発生したほとんど全部の流木は中間地河道に漂着したか、あるいは海まで流出したと考えられる。このことは、スリット型の治山ダムによる流木の阻止効果はほとんどなかったことを意味している。

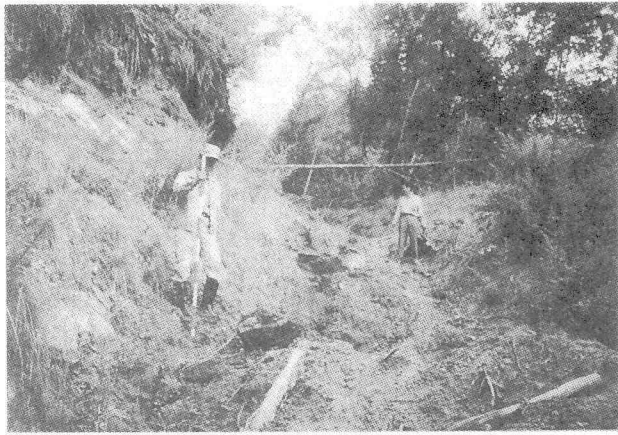
まず、写真-8は伐採のための作業道の登り口である。作業道はブルドーザで掘削し、掘削土砂を谷側に落として造られている。作業道は降雨時に雨水が集中し、河道となって侵食が起これるために、所々で作業道と直角に切れ込みが入っており、作業道を伝わる流れが起きないようにしてある。この作業道を登りつめると写真-9の状況が見られた。作業道の谷側が崩壊している。写真-10は、

写真-8 右支川のうぐい滝流域での国有林伐採のための作業道の入口

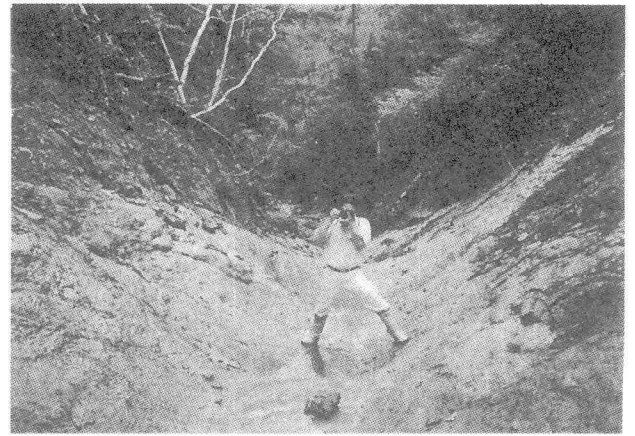
写真-11 土石流によって磨かれた沢

写真-10の崩落地の沢では、谷は写真-11に示すように非常にきれいに磨かれた状態となっており、土石流が谷に沿って流下したことがよく分かる。

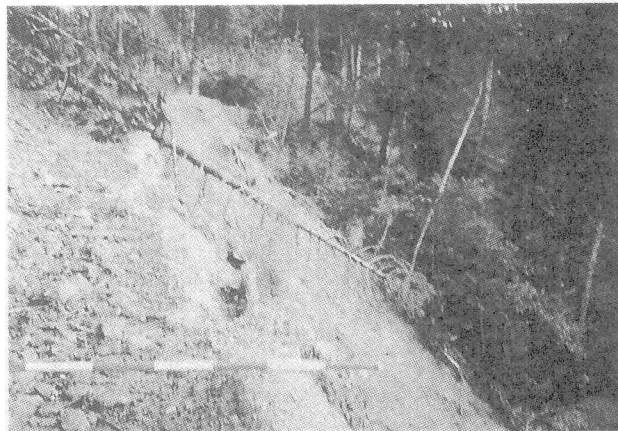
写真-9 作業道最上流部における崩落状況

設では、掘削土砂や伐採した木の根を直接谷に落としており、そのことが土石流の発生を促進し、今回のような流木災害の引き金になった可能性が高いことが指摘された。河川を流れ下った流木は、河口部や大畑川河口西側の海岸に大量に漂着し、定置網に損害を加えるとともに、漂着した流木・ゴミの処理に多くの労力を要した。このことは、現在行われている国有林の伐採方法についての再考を促すものである。

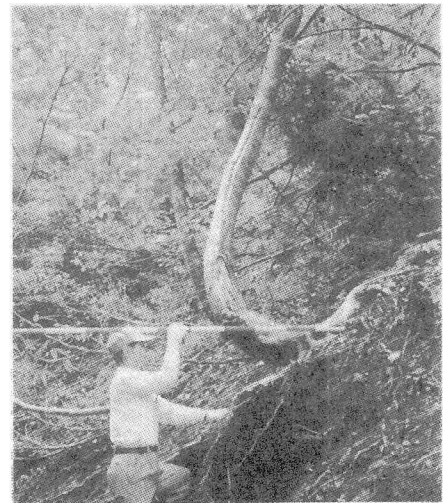
写真-12 雪圧で曲げられた樹木

この沢に沿っては流木に関する興味ある状況が観察された。写真-12は右岸側の谷斜面で観察されたもので、急な斜面に生育するブナの木が、根の部分でコウモリ傘の杖のように大きく曲げられて育っていることで

ある。この付近は冬季にかなり多くの積雪があり、急斜面に堆積した雪が斜面に沿って下方へとスライドするとき、木に強いせん断力がかかった結果、写真に示すような形状で生育したと考えられる。この木の周辺ではいくつも同じ光景が観察された。このような形状の木が流木となって流出すれば、写真-5,6に示したようにして橋脚に引っかかりやすいことは明らかである。写真-13は、この沢とうぐい滝川の出会い直上流での土砂堆積状況である。下流側正面には大量の流木が堆積し、それによ

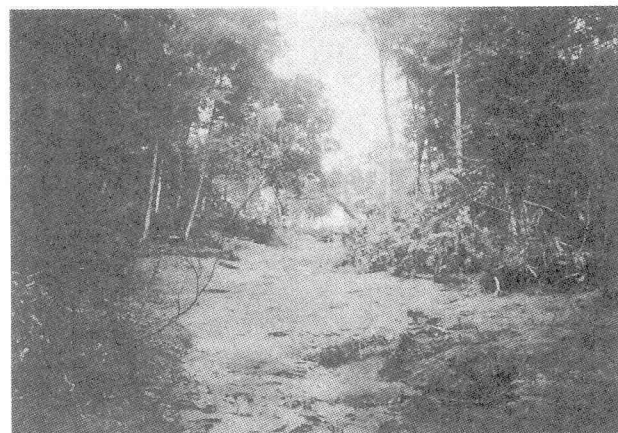
写真-10 沢から崩落地を望む

この急な斜面を下って、沢から崩壊斜面を上方に眺めたものである。約0.5mほどの厚さの土壌が剥がれ、基盤が露出している。このことからこの樹林は薄い土壌層の上に成立していたものであることが分かる。

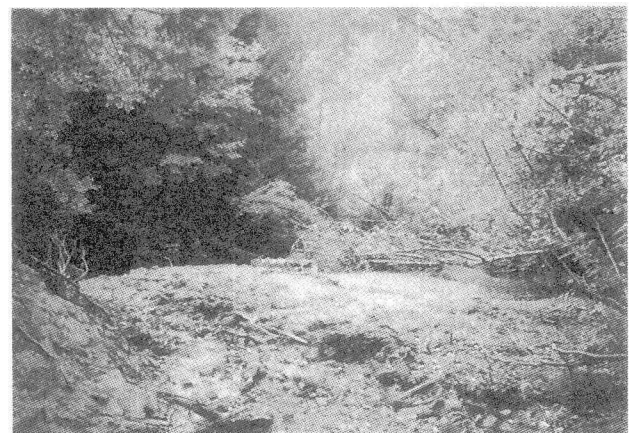
写真-13 谷の出会いで流木が堆積してダムアップしたため、その上流端に堆積した土砂

るダムが形成されたために、ダムの上流端付近で砂礫が堆積している。写真左側からはもう一本の沢が合流しているが、そこでは天然のダムが形成されていた。写真-14は流木の堆積状況を撮影したものである。ヒバを中心とした流木が大量に堆積している。写真-15は、伐採時に残された根の一部を示したものであって、樹齢120～130年程度のヒバ、樹齢約100年のブナなどが流木として流れてきたものである。切株の左側が谷側、右側が山側にして生育していたヒバが、伐採された状態でそのまま土石流により流されてきたものである。

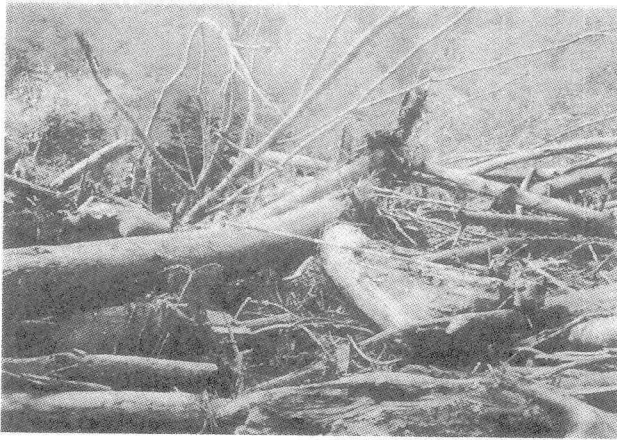
写真-14 谷の出会いに堆積した大量の流木

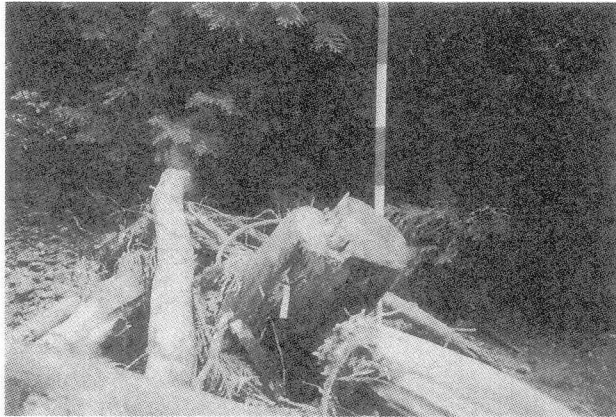
写真-15 ヒバ伐採時の切り株
