# 江戸期以降における青森県大畑川の 氾濫原と河口の変遷

CHANGE IN FLOOD PLAIN AND THE MOUTH OF THE OHATA RIVER  
IN AOMORI PREFECTURE SINCE EDO ERA

Change in flood plain and the mouth of the Ohata River in Aomori Prefecture, flowing into the Tsugaru Strait, was investigated based on the analysis of aerial photographs and past photographs taken during the flood due to the Typhoon 5523. In the upstream region of the town, river stream meandered before 1961, but the straightening of the river was carried out by the shortcut. The river mouth had been used as a fishing port of the boats mainly catching squid. These fishery boats were often damaged by the floods. In order to improve this situation, the new fishing port was built at the adjacent area of the river mouth. The geomorphology of flood plain and the mouth of the Ohata River have changed largely to trigger decrease in fish resources in coast fisheries. Data mining of past photographs is a useful tool to clarify past events related to the river.

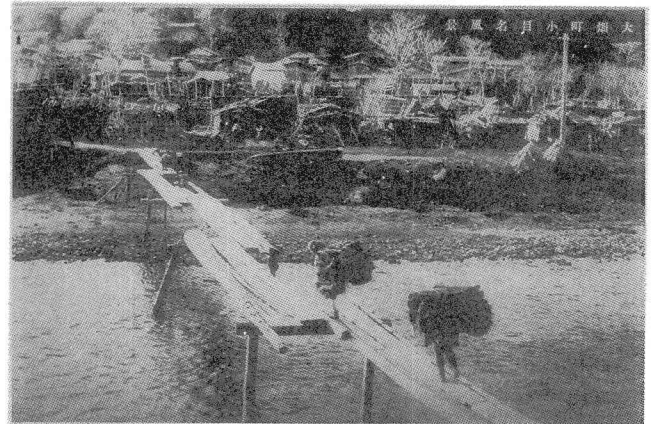
写真-3は、1925年に小目名橋(河口上流4.6km)を右岸側から撮影したものである。この当時、小目名橋は、河床に杭を打ち、それに板を敷いただけの非常に粗末な橋であった。橋の幅は一人が渡るのが限界というほどに狭く、しかも橋板はジグザクに並べられており、一歩足を誤れば川へ転落するという状況であった。また、対岸に見える集落では、貧しい家屋が多数並んでいるのが見て取れる。

写真-3 1925年当時の小目名橋

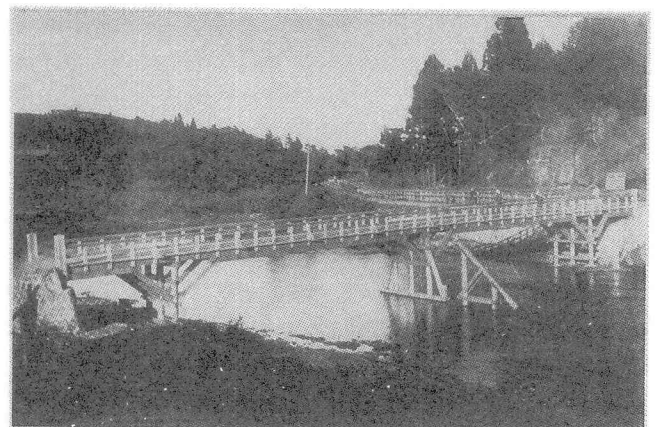
写真-4は、1959年撮影の小目名橋である。左岸側から撮影したものであって、この頃までには、木製ではあるがかなり堅固な橋梁となった。中央部の橋脚の上流側には、流木をはねるための斜め杭が見える。小目名橋は古くは木橋であったために、洪水によってしばしば落橋した。

写真-4 小目名橋(1959年)

現在、同じ場所には4径間のコンクリート橋が架かっており、9805号台風に伴う洪水ではこの橋梁に洪水流が激しく衝突する状況が撮影された（文献<sup>1)</sup>の写真-4.3a,4.3b,4.4a,4.4b参照）。9805号台風時の洪水流の流況によれば、この場所では河道が左に湾曲し、写真-4中の対岸に見えるように、右岸には岩盤が露出している。このため洪水時には右岸側に流れが集中するから、この橋は右岸側で落橋し易かったと推定される。

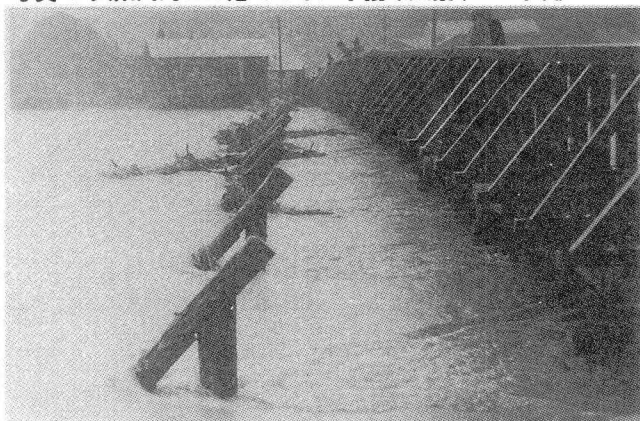
写真-7は、午前7時に上大畑橋を右岸側から撮影したものである。木橋の橋脚が密に並んでおり、橋梁の上流側には流木をはねるための斜め杭が設置されていたが、その上部まで水位が上昇している。河川中央部では斜め杭に流木が絡んでいるのが見て取れる。写真の説明には「1尺5

写真-7 1尺5寸減水時における上大畑橋を右岸側から撮影  
(1955年10月8日午前7時)

寸減水時」と書かれていたことから、午前7時には洪水ピーク時水位より約45cm低下しており、洪水ピーク時には橋面すれすれまで水面が達していたことが分かる。

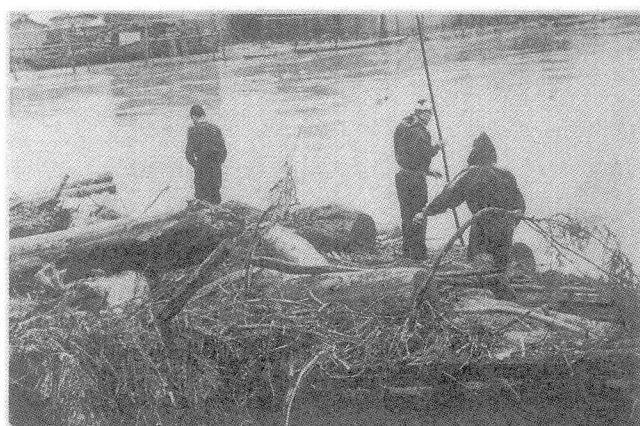
写真-8 上大畑橋湯坂下側より橋脚に堆積した流木の状況

写真-8は、上大畑橋湯坂下(左岸)側より、橋脚に山なして堆積した流木の状況を午前7時半に撮影したものである。

写真-7の撮影位置(右岸)の対岸から、橋梁と護岸の間に堆積した流木の状況を撮影したものである。大量の流木が集積している。このように流木が絡んだ橋梁はダムになるため、洪水に対する抵抗が増して橋梁の流失や橋梁両岸での越水につながる事が推定できる。

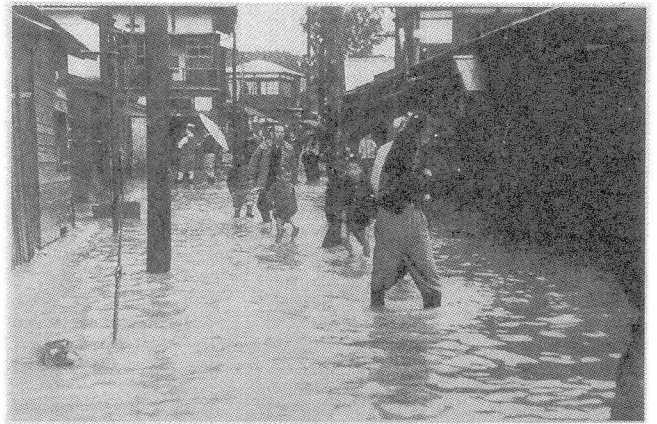
上大畑橋の付け根から上新町十字路方面を向いて陸向きに撮影した浸水状況が写真-9(午前7時半撮影)である。

写真には「2尺位減水後」と書かれていたことから、この付近では大人の腰付近まで浸水したことが分かる。夜半からの洪水が終わって、水が引き始めると不安な一夜を過ごしたと推定される子供達を含む多くの人々が家屋外へ出て、洪水の状況を見ていた。

写真-9 2尺位減水後の上新町十字路の浸水状況(午前7時半撮影)

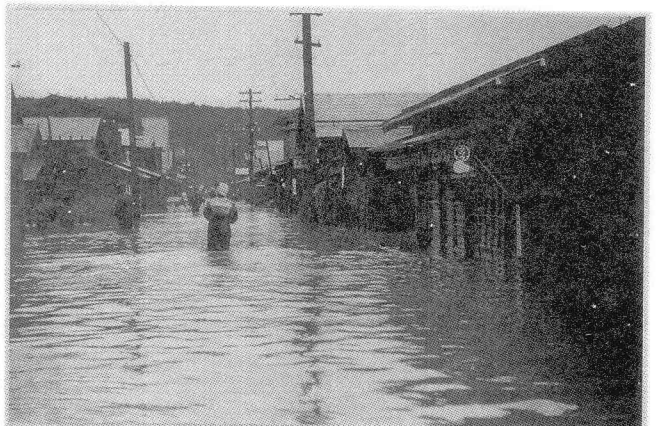
下大畑橋周辺でも浸水が著しかった。写真-10(午前6時半撮影)は、横町の浸水状況である。図-1に示すように、下大畑橋へと直線的に延びた町道から、大畑川方面を望んで撮影した浸水状況である。上大畑橋を午前7時に撮影した写真-7では「1尺5寸減水時」とあったが、写真-10は午前6時半撮影であったことから、この付近でも実際はさらに水位が高かったと推定される。この時点で写真中央に立つ人の膝以上の高さまで浸水したことから、間違いなく床上浸水であったと推定される。

写真-10 横町の浸水状況(午前6時半撮影)

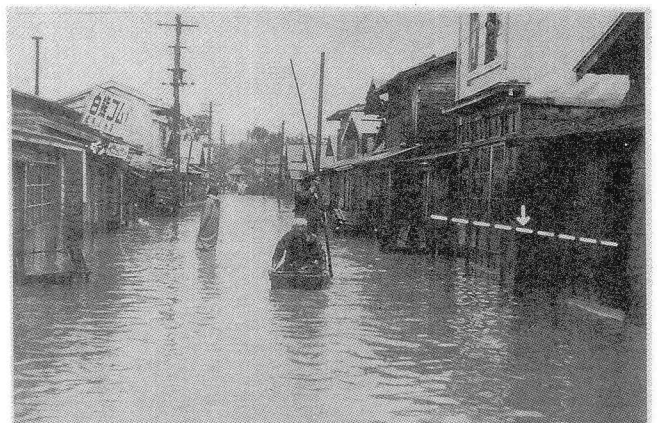
写真-11(午前7時撮影)は、新町より横町の浸水状況である。写真-10と逆方向を撮影している。商店街の浸水状況であり、舟に乗った避難者が見える。この舟の右側のガラス戸には水位痕跡(写真の矢印)が残されており、扉の半分が水没する状況であった。写真-12(午前8時半撮影)は、河口部にある船溜まりにおける漁船沈没状況である。河口の船付場では、洪水流によって係留された漁船(当時は木造船)が流され、沈没した。

写真-11 新町より横町の浸水(午前7時撮影)

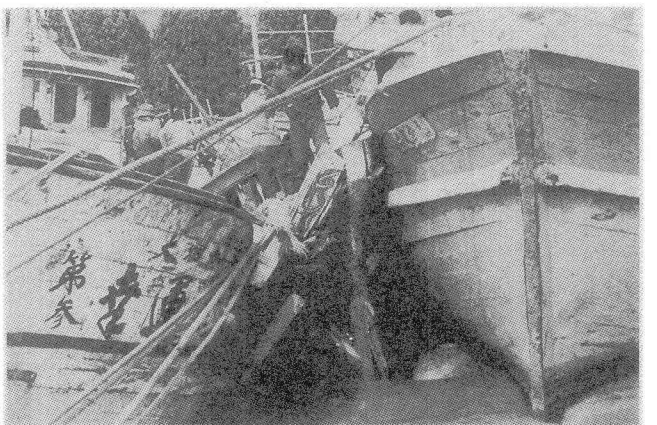
写真-12 漁船沈没現場の状況(午前8時半撮影)

しかし、イカ釣りを生業とする大畑にあつては、洪水もさることながら、豊富なイカの漁獲と河口周辺市街地でのイカ加工業とをつなぐ接点としての、市街地に隣接する河口港に大きく依存していたがゆえに、洪水時には写真-12のように漁船の沈没などの被害が出たものの、洪水を防ぐ根本的な対応をとるのが難しかったと推定される。もちろん、河口港では安全な舶地の確保が困難であったから、洪水時の漁船の被害を防ぐために、長い年月をかけて写真-1,2に示したように漁港の外港化が進められてきたことも事実である。しかし同時に、沿岸部における大規模施設の建設は、大畑町を取り巻く自然の砂浜環境や磯根資源の喪失を招いた。このようにして豊かな漁獲があった時代と比較して沿岸域における水産資源の低下が進んできたことと推定される。最近では、従来の画一的な河川整備に代わって、地域固有の自然、歴史や文化に配慮した川づくりを進めることが求められている。こうした場合、その川および流域の変遷について、できる限り多くの情報が必要となる。その川の過去の履歴が分からなければ、例えば環境復元において復元目標の設定が困難となり、また望ましい川づくりの基礎資料が不足すれば、今後行うであろう行為の価値評価が難しくなるからである。

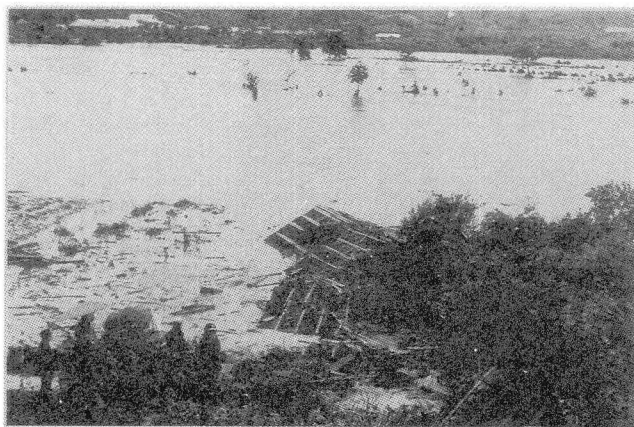
湯坂下では土砂崩れが起き、住家一棟が全壊し、10歳の男児が圧死した。写真-13は大畑川左岸側の土砂崩れ現場より、大畑川流域の冠水状況を午前8時に撮影したものである。写真下部には土砂崩れで流失した家屋と、それを見守る住民が見える。氾濫原の中央部には大畑川が流れており、広い範囲が浸水していることがよく分かる。

修は行われていなかったから、上流部では洪水が氾濫し、そこが遊水池機能を発揮しつつ洪水が流下したと考えられる。図-1に撮影場所を示したように、上流の氾濫原方向を望んで撮影した写真-13には、中央の河川を挟んで両側に広く氾濫した湛水域が広がっていることからそれが分かる。大畑町の市街は過去に洪水被害を受けてきたが、前報<sup>12)</sup>や本論文で示したように、大畑川は河口で流路が狭められているために、洪水流によって家屋が流出する被害というよりも、家財道具が水に浸かるという種類の洪水災害を受けてきたと推定される。図-1において河口部の地形を調べると、河口港としての各種施設が残されている。河口部で低水路が左に湾曲し始める場所には左岸側に導流堤があり、それより左岸側の水域は船溜まりとして利用されている。また導流堤の先端部には右岸側から別の導流堤が延び、下大畑橋での川幅90mに対し、この導流堤の先端では40mと約1/2まで川幅が狭められている。さらに、右岸導流堤の右岸側も船溜まりとして利用されるとともに、河口では右岸側から物揚場が突き出ており、その先の流路には「く」の字型防波堤が延びている。このように河口部河道が狭められ、かつ曲がりくねっていることが洪水疎通能力の低下を招き、市街地での洪水氾濫の一因となってきた。

写真-13土砂崩れ現場より大畑川流域の冠水状況(午前8時撮影)
