# 2000 年 9 月東海豪雨における 天白川水害の問題点

## PROBLEMS OF TENPAKU-RIVER FLOOD IN TOKAI HEAVY RAIN ON SEPTEMBER 2000

富永晃宏<sup>1</sup>・庄建治朗<sup>2</sup>  
Akihiro TOMINAGA, Kenjiro SHO

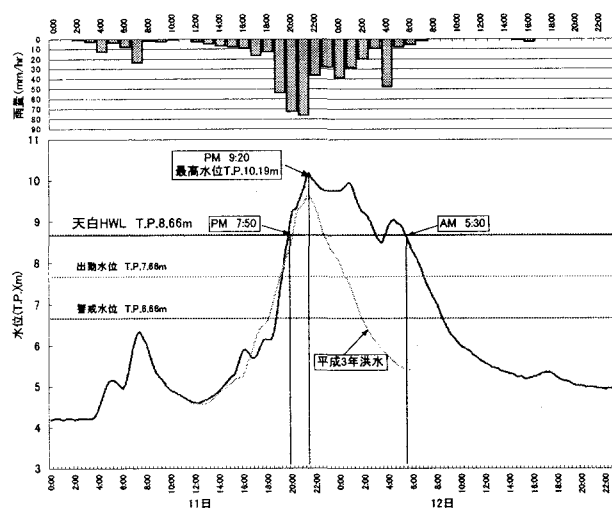
図-4 天白水位観測所水位と植田川雨量観測所雨量

今回の豪雨における天白水位観測所の水位ハイドログラフと植田川雨量観測所のハイトグラフを図-4に示す。天白川では図に示すように、計画高水位を9時間以上も超えており最高水位は午後9時20分にT.P.10.19mに達した。なおこの位置の堤防高はT.P.11.10mである。併示した植田川のハイトグラフと比べると、3つの雨量ピークに対応した水位ピークが認められ、これらの間の時間遅れは1時間程度と非常に小さいことがわかる。図中には平成3年の台風18号による水位を示しているが、これと比べて水位上昇カーブと最高水位はほぼ同様であるが、今回の出水は大幅に長く続き総流出量が非常に大きいことがわかる。藤川合流点下流の右岸では堤防越水も発生した。天白川の8.5kmより下流の沿岸域で

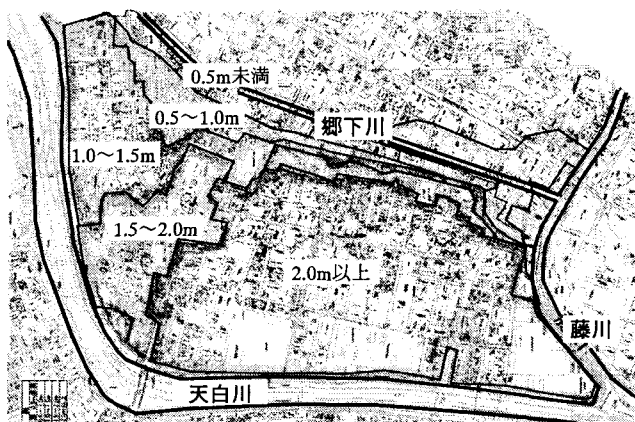
図-6 野並地区湛水深の分布<sup>1)</sup>

天白川流域の野並地区は、図-5 に示すように天白川とその支川の藤川およびさらにその支川となる郷下川に四方を囲まれた地域であり、今回の水害で最も浸水被害が大きかったところである。この地区は野並ポンプ所のポンプ排水区域であるが、郷下川流域と藤川流域を高い位置に控えており、両河川流域は藤川に合流した後天白川へ合流する。地形的に見ると、郷下川は野並排水区の地盤より高い位置にあり、その流域は東に向かって急激に標高が高くなっている。今回の水害における湛水深の分布を図-6 に示す。2.0m 以上の湛水域が広い範囲に及んでおり、これから郷下川から急激に地盤が下がっていることが見て取れる。この地区の湛水深と湛水体積を示すと図-7 のようになる。1.5m からほぼ直線的に増大しており、低地が盆状にくぼんだ地形であることがわかる。最大湛水深は 2.8m であった。

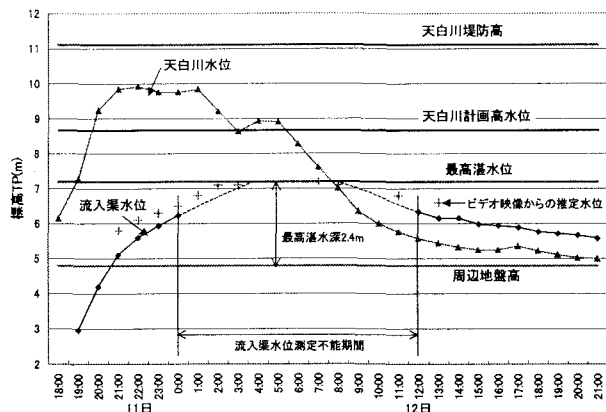
図-8 野並ポンプ所周辺の湛水深時間変化

これらを踏まえて野並地区の湛水量の分析を試みた。まず、ポンプ所内の流入渠水位が計測されており、これが計測されている範囲ではほぼ周辺の湛水深を表すものと考えられる。これを図-8 に示す。この地盤高は最低地盤高より 40cm 高い。痕跡から最大湛水深は 2.4m とわかっているため、測定不能期間の変化過程を適当に点線で示している。午後 8:00 頃から浸水が始まっていることがわかる。午後 10:00 ですでに約 1.4m に達している。湛水深のピークに達したのは 12 日の午前 2 時から 3 時ごろと推定される。この水深が長時間続き、水が引き始めるのはかなり遅く、12 日午後 0 時にやっと 1.5m となっている。郷下川の右岸から天白川方面へ少し下った場所付近における 11 日午後 8:40 頃から 12 日午後 1:00 までの浸水状況が住民の方のビデオに撮影されていた。撮影された前の住宅の最大浸水深は約 1.4~1.5m 程度であり、ポンプ所周辺地盤高より約 1.0m 程度高い位置にあるものと思われる。これによると 9 月 11 日午後 8 時 30 分頃から夜半まで郷下川直下の道路を水が勢よく流下する様子が写し出されている。郷下川の越水に加えて、郷下川より高所からの流出が道路を流れ下り、道路橋も一気に越えて流下しているとの証言があり、道路を流下する流量はかなりのものであったと推測される。これから推定される水位をポンプ所付近の地盤高で換算した水位を図に示している。流れのある水位上昇期および下降期で水位が勾配を持つため上流部の水位が大きくなっているが、水位変化の傾向は一致している。

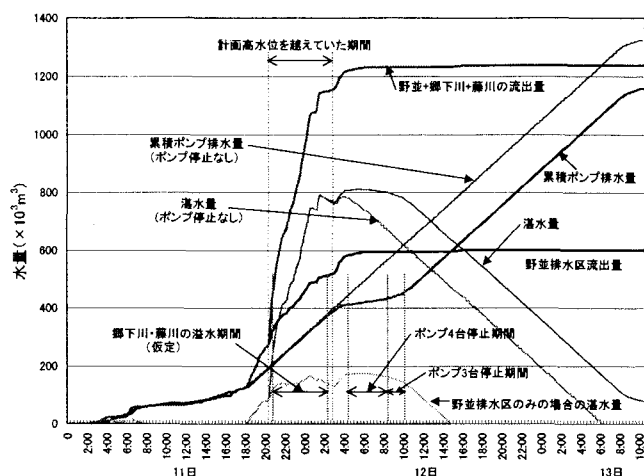
図-9 野並地区湛水量の時間変化の概算

測所の累積雨量をかけて総雨量とし、これに流出率 $f$ を掛けたものを野並排水区流出量とする。ここで野並排水区の $f$ は初期段階で流出量とポンプ排出量が一致するように0.9とした。次に、郷下川、藤川の溢水期間を天白川水位が約9.0mを越えている期間とし、流出の時間遅れは小さいと考えられるので、この期間内の累積降雨量に郷下川・藤川の流域面積と流出率を掛けて両河川からの流出量とした。この地区の排水はほとんど野並ポンプ所のポンプにより行われたので、水が引いた時間が一致するように逆算して、流出率を調整して両流域一律に $f=0.6$ とした。この計算はあくまで全体の収支の概要を見積もるためのもので、流出過程の物理機構は考慮しておらず、結果の数値そのものは不確定なものである。この結果得られた9月11日から13日にかけての野並地区の流出量、排出量の累積値および湛水量の時間変化を図-9に示す。郷下川・藤川からの流出量を加えた流出量は野並排水区の流出量とポンプ排出量の差から計算される湛水量に比べてはるかに大きく、両河川からの越水流出力が大きかったことがわかる。湛水量のピーク値はこの計算では80万 $\text{m}^3$ 程度であり、先に示した湛水深-流域面積の関係から単純に湛水深を出すと2m程度にしかならない。湛水深2.8mでの体積は約140万 $\text{m}^3$ にも達するが、体積計算においては宅地や建物の体積を差し引く必要があるため実際の湛水体積の正確な値は今のところ不明である。この計算ではほぼ水が引いたと思われる13日午前10:00時点でも湛水量が残っており、この点からもまだ十分な収支が取れてはいない段階である。図には、もしポンプが停止しなかった場合の排出量も示しているが、これによると最大湛水量には変化がなく、湛水時間が約5時間程度短くなったものと推測される。このグラフは数値については多くの不明な点を残しているが、野並地区の浸水被害の特性をよく表しているものとする。

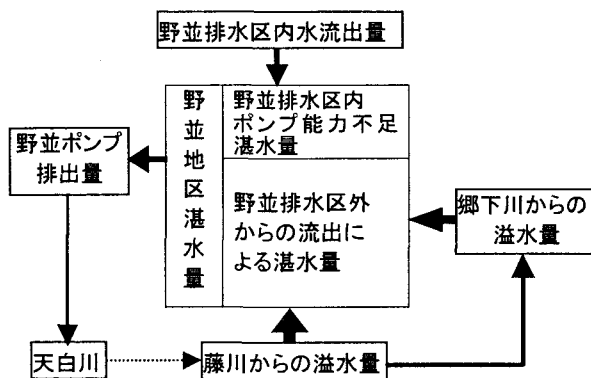
図-10 野並地区の氾濫構造

なる。今回の降雨から計算される野並排水区の内水流出量に対する野並ポンプの排水量の能力不足はそう大きくはないと考えられ、これよりもむしろ郷下川および藤川からの溢水量がかなり大きいものと推測される。また、図に点線で示したように、藤川の堤防高が天白川水位より低かった時間帯もあるため、天白川からの逆流が発生した可能性も否定できない。このように天井川化した本川の河川改修の遅れと、野並地区が郷下川流域および藤川流域を高所に抱えた低地であったことがこのような大規模な被害をもたらしたと考えられる。

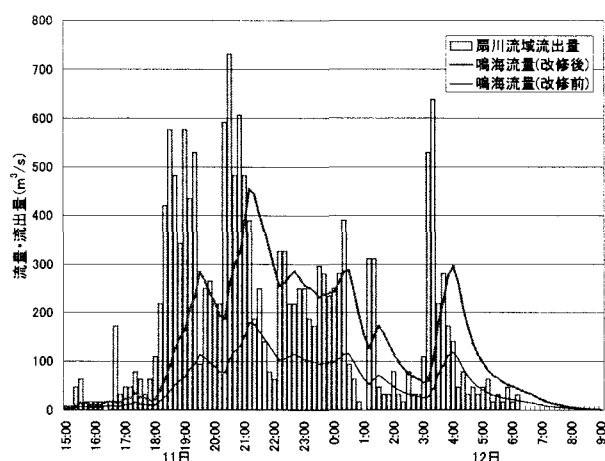
図-11 扇川流出量

下流支川の扇川では、平成3年9月の台風18号水害において大規模な越水が発生し、自動車部品工場などが水没して部品供給ができなくなり、自動車生産ラインがストップするという新しい水害被害形態が指摘されたところである。総雨量が247.5mmと今回の40%程度であった平成3年の出水では越水被害が発生したにもかかわらず、今回の降雨では越水はなく内水被害のみであった。この理由としては、その後に行われた潮止堰の撤去、河道掘削および橋梁の改築等の河道改修効果が最も大きいと考えられる。図-11は扇川流域の降雨流出量推定値と鳴海水位観測所の水位流量曲線から計算された流量ハイドログラフを示す。降雨流出量は全体のポリウムをつかむための仮定値であり、流域全体に緑土木の降雨波形に流域面積を乗じた総降雨量に流出率 $f=0.62$ を掛けたものである。鳴海水位観測所の流量は改修前の水位流量曲線から計算される流量も示しているが、流下能力が2倍以上に増大していることがわかる。また、扇川流域では洪水調節池、防災調節池および校庭貯留などの貯留施設が整備されており、これら施設の効果も含まれているものと考えられる。扇川流域は昭和60年代から名古屋市が新しく大規模な宅地として開発した地域を含んでおり、既存のため池の改築や新規開発に伴う調節池の設置が計画的に行
