# 東海豪雨による山地斜面災害調査について

## AN INVESTIGATION REPORT ON THE SLOPE FAILURES INDUCED BY TOKAI TORRENTIAL RAIN

The torrential rain on Sept. 11, 2000 in Tokai region caused floods and numerous landslides. Most of soil and rock slope failures occurred in Gifu prefecture, resulting in the closure of roadways. In addition bridges collapsed and residential areas were flooded. In this study, the slope failures and damage to trees in the southern mountainous area of Gifu prefecture are investigated with the consideration of the geomorphologic and geologic characteristics of the respective area. This report describes the relations between slope failures and torrential rain characteristics and discuss the possible causes.

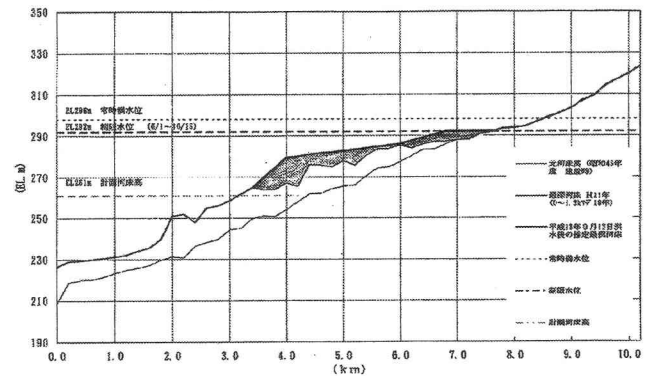
図-3 矢作ダム湖の堆砂量図<sup>2)</sup>

また、同様に同ダム湖に多量の土砂が堆積した。その堆砂量は、約110万 $\text{m}^3$ で、年平均(8万 $\text{m}^3$ )の12倍以上と推定された。矢作ダム湖の上流部における堆砂曲線図を図-3に示す。この図から集中豪雨による崩土量の膨大さが見て取れる。

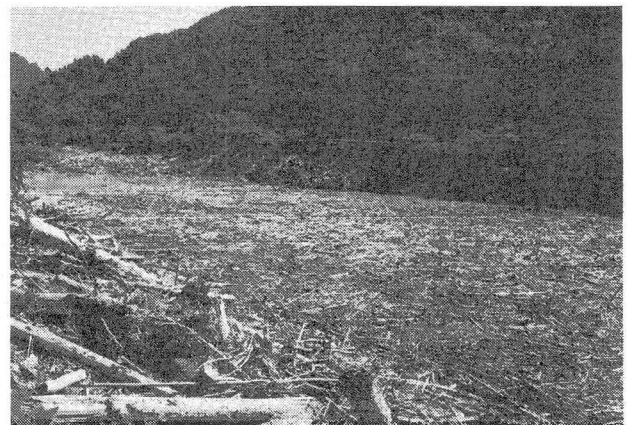
今回の集中豪雨による災害の中でも倒木による被害の割合は非常に高い。上流部における斜面崩壊、沢ぬけあるいは土石流による倒木によって発生した被害は、橋梁の流失および破損、ダムおよび水門の破損、家屋の倒壊および浸水など様々である。その倒木が矢作ダム湖内に過去2カ年平均(約600 $\text{m}^3$ )の70倍近い約4万 $\text{m}^3$ も流入したとダム管理者から報告されている。写真一1に豪雨直後の矢作ダム湖に堆積した流木を示す。なお、副次的にはダムが多量の流木を貯留したことで、下流河川への被害の拡大防止が図られたものと推測される。

写真一1 矢作ダム湖の流木の堆積

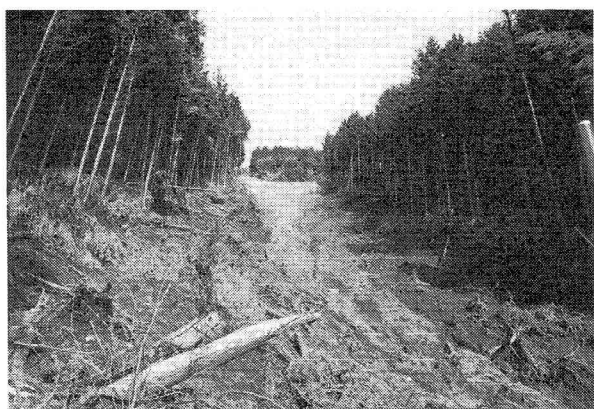
上矢作町阿寺の斜面崩壊の中央部を写真一2に、その最上部を写真一3に示す。また、同崩壊地の地形図、横断面図、縦断面図などの測量結果を図-4に示す。この斜面は傾斜角が16~38度で上部ほど急傾斜になっていた。この崩壊地には上下両端部に林道が接しており、その崩壊規模は上下の林道間で斜長が296m、幅

写真一2 上矢作町阿寺の斜面崩壊中間部

が19~23mで崩壊面積は $6.2 \times 10^3 \text{ m}^2$ 、崩壊の厚さ0.5~3.0mである。表土はマサ土と腐植土の混合土で、崩壊地中央のほぼ全長にガリーが発生していた。なお、この崩壊断面は集水地形であるが崩壊前には表面流水は無く全面植林されていた斜面であった。

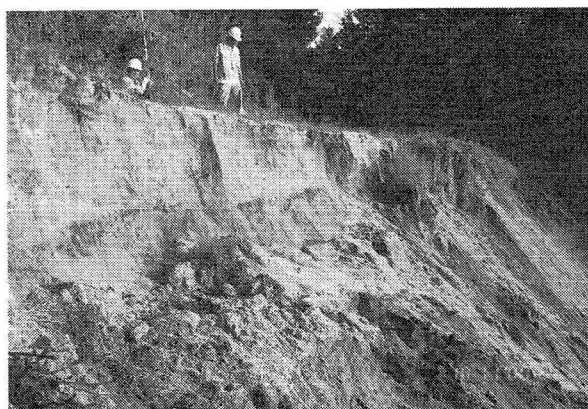
写真一3 上矢作町阿寺の斜面崩壊最上部

この斜面崩壊の誘因としては、図-4にも見られるように最上端部に接している幅員6.0mの林道の存在が考えられる。この林道がそれより高地の約200mの流域に降った雨水の水路と成り、屈曲部であるこの地点に集水したことが考えられる。林道は山側に傾斜する片勾配で側溝を有する構造であり、一定間隔に林道を横断する排水施設はあるが土砂で埋没しておりその効果は考えられない。また、林道沿いに雑草が轍の影響で列状に茂り、林道をより水路化させたものと考えられる。林道によって増加した集水面積は約 $8.6 \times 10^3 \text{ m}^2$ であり、同崩壊地の集水面積の34%の増加となった。林道からの集水の無い隣接地形では崩壊が発生していないことから以上のことが崩壊の誘因であると推測された。また、同様な崩壊現象は各所で確認された。

- (1) 林道が水道にならないよう沢ごとに十分に雨水を分散できる道路構造にする。
- (2) 植林地帯の沢の出口には留止柵を設ける。

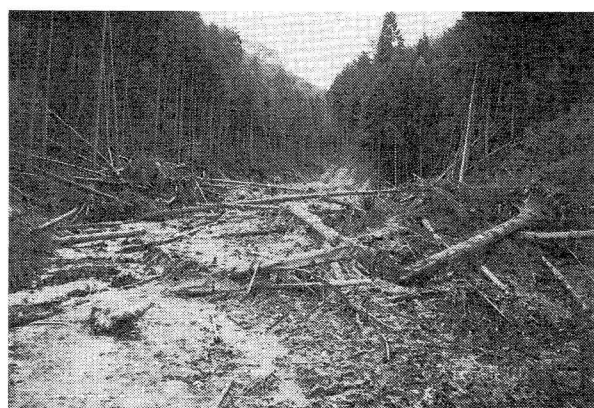
写真一4 上矢作町本郷の斜面崩壊中間部

この斜面は上矢作町本郷で発生した斜長479mの崩壊地で、最先端部の29m間のみが最大傾斜角45度と急であり、幅は60mですり鉢状を成している。それより下流は幅が平均20m程度で平均傾斜角が約5度と非常に緩い傾斜であり、集水面積が $3.2 \times 10^5 \text{ m}^2$ と広く、崩壊面積が $9.9 \times 10^3 \text{ m}^2$ であった。この斜面の谷部は以前に水田であったが2、30年前に植林を行った。最上部の崩壊の先端から分水界までの面積が少なく、他の領域より集水したとは考えられない。崩壊斜面は白色のマサ土であることから、豪雨の浸水により最上部の斜面の安定が失われて一気に崩壊して、急速泥流化したと考えられる。この斜面崩壊の中間部を写真-4、上部の状況を写真-5に示す。

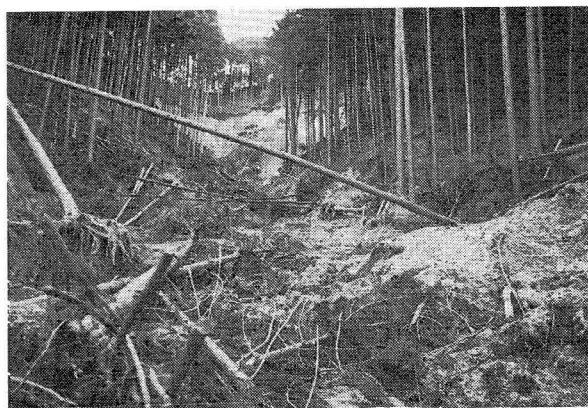
写真一5 上矢作町本郷の斜面崩壊上部

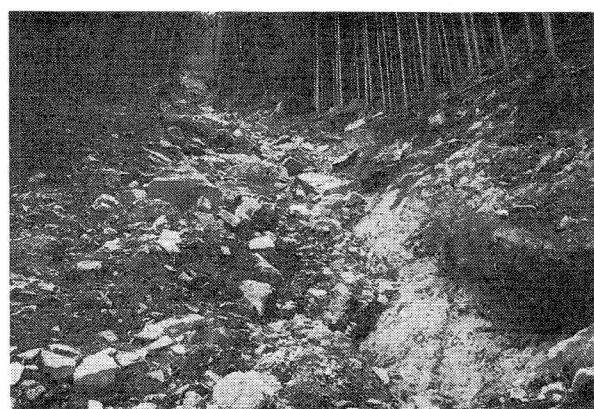
写真一6 上矢作町達原の斜面崩壊上部

上矢作町達原の急傾斜地で発生した幾つかの斜面崩壊は、上村川沿いの国道418号を破壊し、上流の村落を孤立させた原因にもなった。その一つを写真-6、7に示す。この崩壊斜面は、斜長が592m、幅が4.5~17mと狭く崩壊面積は $7.0 \times 10^3 \text{ m}^2$ であり、23~36度で部分的には80度の急な傾斜角度である。崩壊後の斜面は全面に岩盤が露出しており表面は未風化の天竜峽花崗岩で節理が発達し、約80度の流れ盤で沢形状はV字型をなし節理方向から、くさび破壊も確認された。また、このV字の勾配は最大約45度もあり、表土層も1m以下と薄層であった。

この斜面は集水地形で集水面積は $9.6 \times 10^4 \text{ m}^2$ であり、最上部に接する林道の側溝から雨水が流入する

構造で降雨時には狭い幅ではあるが水路となった。崩壊後の斜面表面は大小の階段状に岩盤が露出しており、最下部に崩落し堆積した倒木や土砂量から、崩壊前には地表面は植林されており、1m幅程度の水路が存在していたようである。この斜面崩壊の特徴は崩壊土砂の中に1tonにも成る岩塊が多数見られたことである。この斜面の中上部以上では節理面に沿った勾配や数十cmの小段の連続であるが、下部では幅と高さが数mの階段状の岩盤が連続している状態が見られた。この現象は、土石流化した崩壊土砂の勢いで節理面が数mの深さまで掘り起こされ剥ぎとられたものと考えられる。写真-7に数mの階段地形を示す。

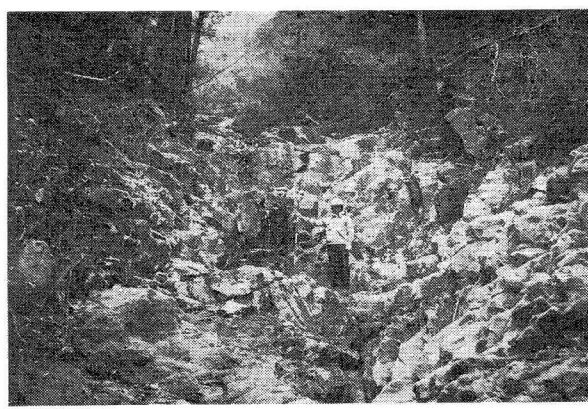
写真一7 上矢作町達原の斜面崩壊下部

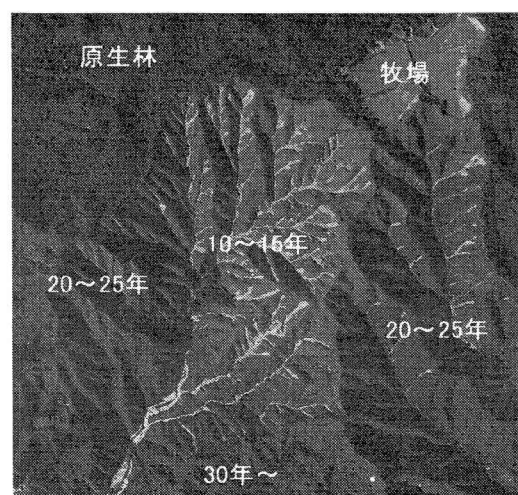
写真一8 根羽村小戸名の斜面崩壊<sup>2)</sup>  
(航空写真)

長野県下伊那地方でも今回の豪雨で広範囲に沢ぬけが多発した。特に根羽村小戸名の北部では集中的に斜面崩壊が発生した。その崩壊地の一例を写真-8、9に示す。周辺にはこのような崩壊が無数に点在するが、斜面崩壊地の全てが10~15年ほどの檜の幼齢林であることが特徴である。本崩壊も幼齢林の範囲のみで発生しており、隣接する20~30年以上の植林地では崩壊が生じていないことが写真-8からも明らかである。この地域は、海拔1000~1200mで集水面積が $8.7 \times 10^5 \text{ m}^2$ 、平均傾斜角が15度で15年前までは樹齢50年ほどの檜林であった。

針葉樹は伐採すると、残された切り株や根が枯れ、腐食が進行し地中根の部分が空洞化する。そのことが地盤を緩める原因となり、今回の崩落を誘発したものと考えられる。写真-8でも見られるように尾根筋の南側斜面で崩壊が多発しており、北側斜面では崩壊がほとんど見られない。このことは皆伐により残った根の腐食条件の違いにより北向き斜面に比べ、より早く南側斜面の腐食が進行したことが考えられる。

- (3) 間伐を施し下草が繁殖する状態に改善する、或いは木竹を用いた簡易砂防工を施す。

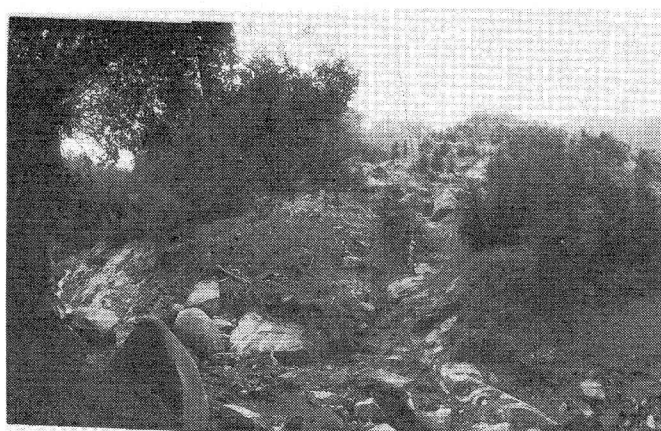
写真一9 根羽村小戸名の斜面崩壊(地上写真)<sup>2)</sup>

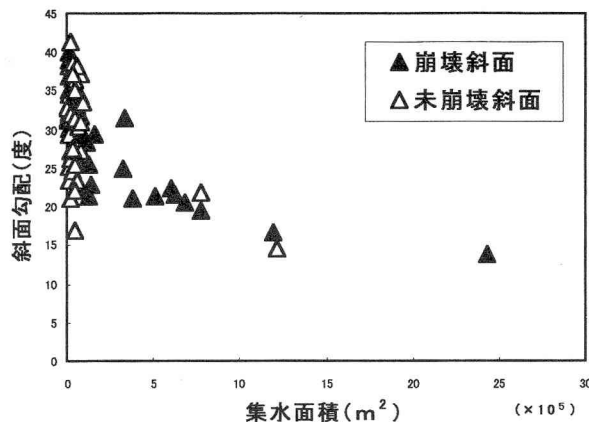
図一5 斜面勾配と集水面積の関係

上矢作地区の累積降雨量の多い地域の各沢の傾斜角と集水面積の関係を崩壊の有無によって分類し図示すると図一5のようである。図中△印は未崩壊、▲印は崩壊を示す。図では傾斜角が急な沢でも未崩壊が多いが、集水面積が大きくなると傾斜角が緩くても崩壊している箇所が多いことが分かる。今回の斜面崩壊は、地質条件や地形条件が複合して発生しているが降雨量の影響が顕著に現れた災害と見ることもできる。

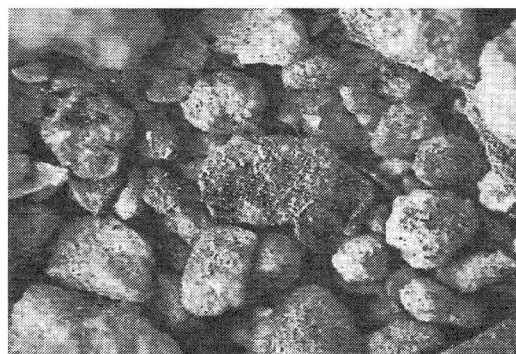
8箇所の崩壊斜面について最上部の残留土を採取し密度、粒度分布、土質分類等の土質試験を行った。その結果殆どがSG、GSで、平均密度が $2.47 \text{ t/m}^3$ 、均等係数1.06、平均粒径 $1.26 \text{ mm}$ と成り、密度が小さく粒度分布も悪く、形状も写真一10に見られるように丸身をおび浸水すると非常に流動化しやすい性質であることが明らかとなった。

写真一10 マサ土の顕微鏡写真(倍率 40
