# 都市地下空間の水災害防止対策 に関する基礎的研究

THE BASIC STUDY FOR FLOOD DISASTER  
MEASURES IN CITY UNDERGROUND SPACE

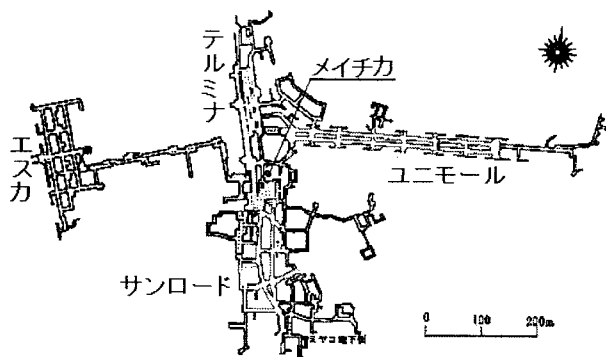
図-1 名古屋駅周辺の地下街

道路冠水した水が上昇し多少出入口から浸水した時点で止水板、土のうを設置した。さらに車が起こす波により地上の出入口から水が入りそうなので3ヵ所で土のうを使用した。他にビルとの接続部分からの漏水も見られた。

車が起こす波によって水が入ってくるので、地上の地下鉄、地下街の出入り口に止水板18枚を使用した。地上の出入り口の2箇所では床に1~2cmの水溜りができた。広さとしては2箇所合わせて100㎡位である。浸入した水に混じって入ってきた枯葉などが詰まり排水に苦労した。漏水被害は天井からの雨漏りで3店舗の被害があり、地上出入口の上屋の壁（防水加工していない）からの水のしみ出しがあった。従業員の確保ができず5店舗ほど閉店した。

エキスパンション部分から漏水が起こり、ユニモール側へ流し、そこから排水を行った。さらに他のビル地下通路から浸水した。

ビルと地下街との接続部分（エキスパンション）より、横から水が出てきたので、土のうを持って水を止めた。地下2階では、その影響で天井より水漏れ、階段からの浸水があり、水位が地下2階で約10cmになった。

天井より水漏れ、壁より水がしみ出し、店舗5軒ほどに影響があった。地上の上屋の壁（防水加工していない。）より水がしみ出し（階段下の側溝で処理できる程度。）、2ヵ所出入口を閉鎖するといった被害もあった。

東海豪雨で発生した内水氾濫に対しては、車の通行による波での浸水を除けば、現在の止水設備は十分であった。しかし、接続ビルからの浸水や、構造物としての老朽化による漏水がみられた。また、地下2階への水の浸水や

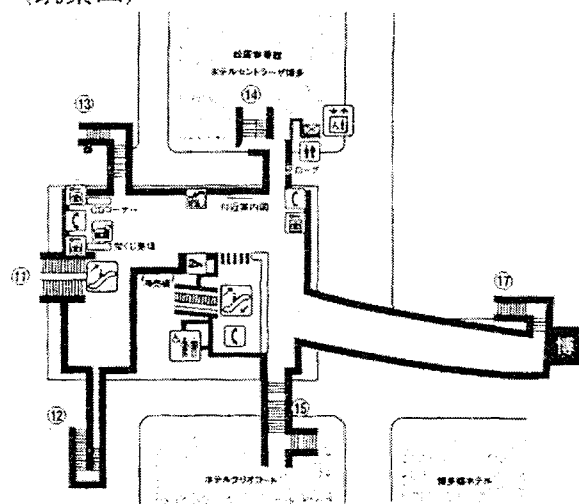
図-2 地下鉄筑紫口

1999 年 6 月 29 日 10:20 ころから⑦番出入口より浸水がはじまり、つづいて⑭、⑮番出入口より流入し、11:10 ころには⑫、⑬番出入口から流入による浸水が加わった（図-2）。このとき、隣接するビルからも大量の水が入ってきており、このため、地下 1 階にある地下鉄コンコース筑紫口は全面 5～25cm の浸水深となった。さらに、水によりエスカレーター 4 基が使用不能になった。地下 3 階にある地下鉄ホームへは⑪番の筑紫口コンコースエスカレーターから流入し、レール面から水深 27cm の浸水となった。

入がほとんどであり、浸水深は 1cm 程度であったものの、天井の一部破損被害となった。運行被害としては、12 時 05 分から 15 時 46 分（3 時間 41 分）の運行見合わせ、正常ダイヤ復旧は、18 時 30 分となった。

地下鉄が他の施設と比べて深度が最も深く、隣接ビルからの排水が絶えず流されてくるため、復旧作業が手間取った。また、明確な御笠川の溢水情報が得られなかったため、乗客への地下鉄運行停止をする際に困難であった。

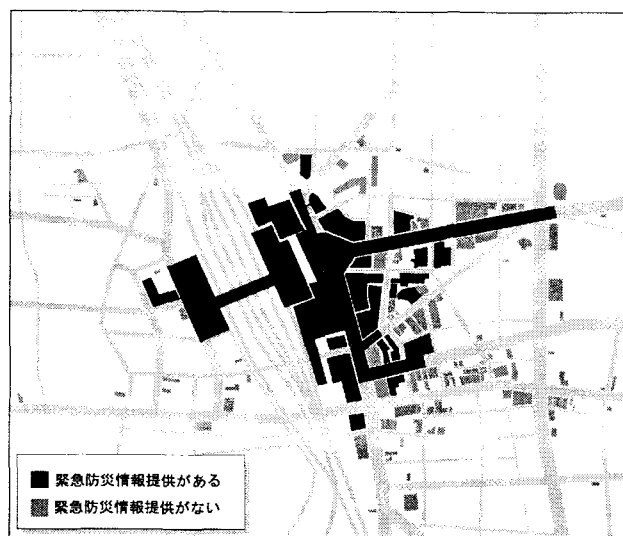
図-3 緊急防災情報提供範囲

水害対策に関するマニュアルの整備は、必要だと考えているビルは全体の 84%と多いが、実際に作成の計画に至っているビルとなると全体の 22%である。このことから水害に対する意識が多少増したものの依然として対策は十分になされていないことがわかる。地下階を持つビルの災害情報入手手段としてはほとんどがテレビ、ラジオと答えている。一方、名古屋駅共同防火管理協議会加盟ビルは情報網が地下街と同じようにあるので加盟していないビル地下階よりは情報を得やすい(図-3)。庄内川の氾濫シミュレーションを始めとして、最近ではインターネットによる災害に関する情報の提供も行われているがこの結果を見るとインターネットを利用するビルは少ない。災害時に広くその情報を伝えるには、テレビやラジオの利用が最適といえ、マスコミと行政の協力が大切である。
