# 東海豪雨における排水機場の運転調整と 今後のルール化の方向

## DIFFICULTY IN COORDINATED OPERATION OF DRAINAGE PUMPING STATIONS DURING THE SEPTEMBER 2000 FLOOD IN CENTRAL JAPAN AND FURTHER EXAMINATION TOWARDS FORMULATION OF OPTIMUM OPERATION RULES

平光文男<sup>1</sup>・安部友則<sup>2</sup>

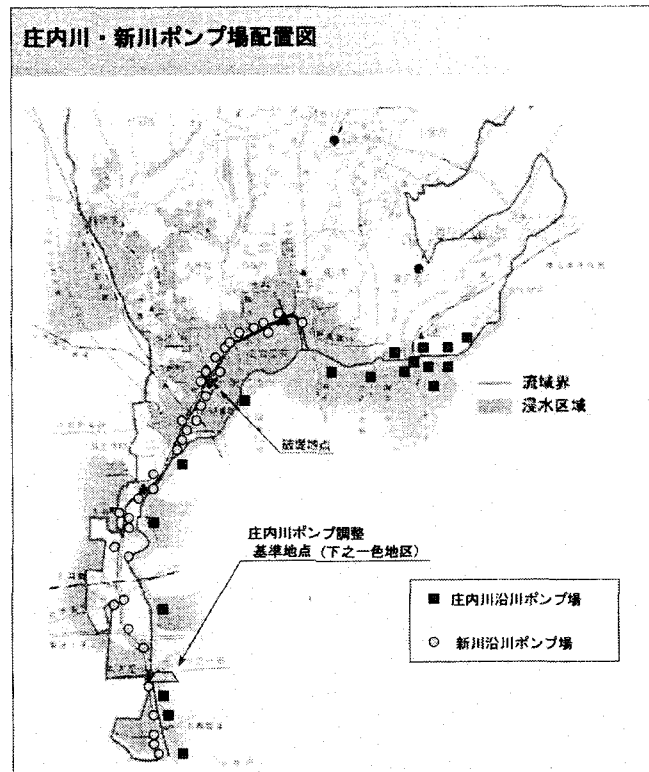
図-5 庄内川・新川ポンプ場配置図

図-5にポンプ設置状況を示すが、庄内川の河口より35kmまでの間に18箇所、新川には河川管理ポンプを含め、37箇所のポンプ場が設置されている。

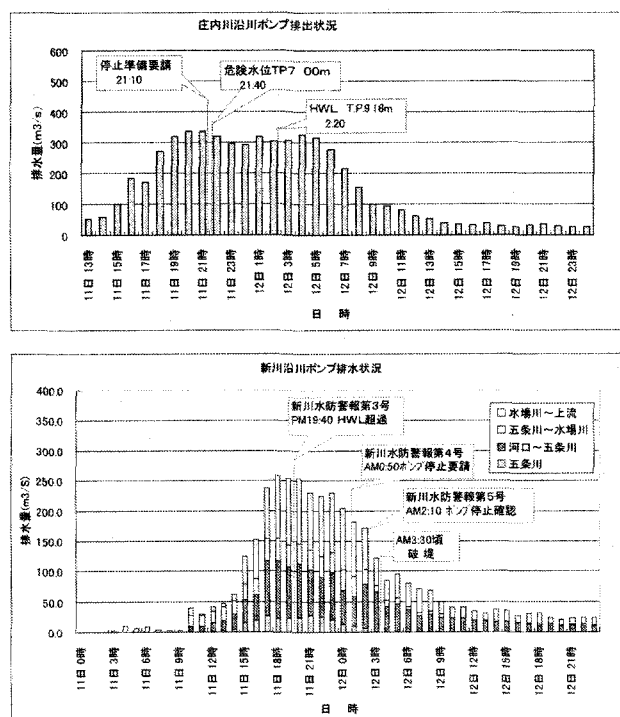
図-6 庄内川・新川ポンプ運転状況

しかし、その後も水位上昇は収まらず、ついには12日3:30頃、名古屋市西区地内(新川河口より16km地点)左岸にて約100m堤防が破堤し、甚大な外水氾濫被害が生じた。この出水後、各ポンプ場管理者に当時の運転実態について調査した。庄内川沿川では、図-6に示すよう、S63ルール対象の5箇所について運転台数の調整は一部行われたものの「停止」されたものは1箇所もなかった。また、他の13施設も同様な運転状況であった。

新川沿川については、HWL 到達時に停止されたものではなく、「停止要請」及び「停止確認」情報の伝達時間等を考慮しても、12日3:30頃の「破堤」以前に「停止」されたものは、12箇所のみと言う状況であった。これら停止したポンプには河川管理ポンプも含め、右岸に設置されているものが比較的多く、また右岸に設置している河川管理ポンプ2機を停止したこと、右岸側の浸水被害を増大させる要因のひとつとなった。さらにこの「破堤」の情報は、沿川各自治体に遅くとも12日4:00~4:30頃までには伝達されていたものと思われるが、残念なことに、この「破堤情報」伝達後も運転を継続していたポンプや運転を再開したポンプがあった。

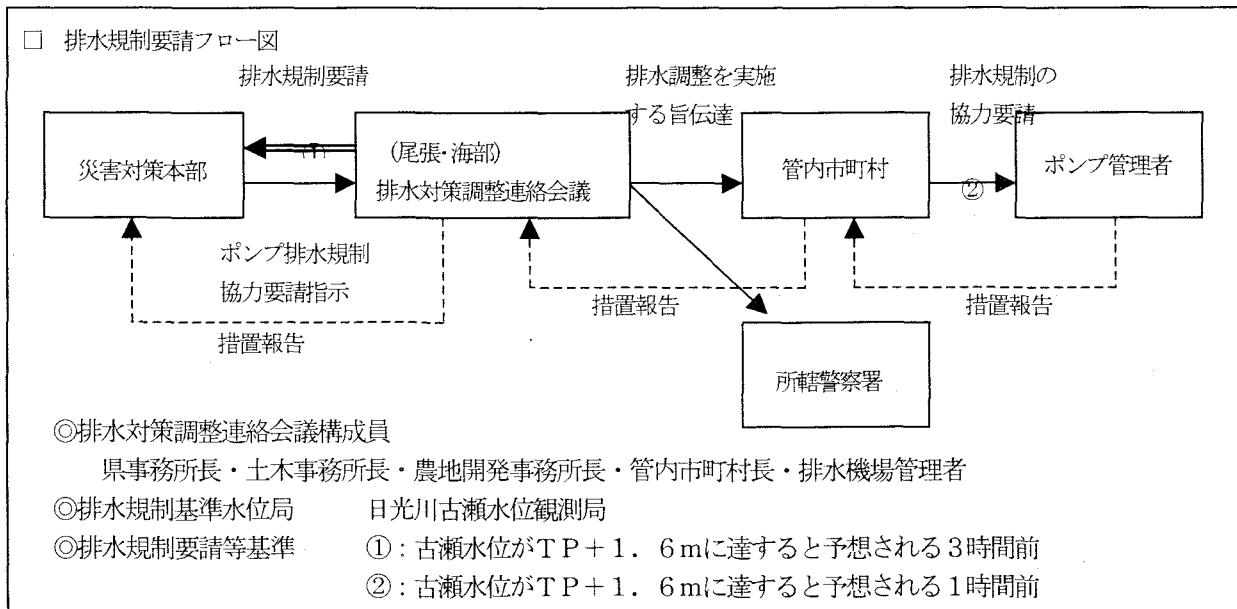
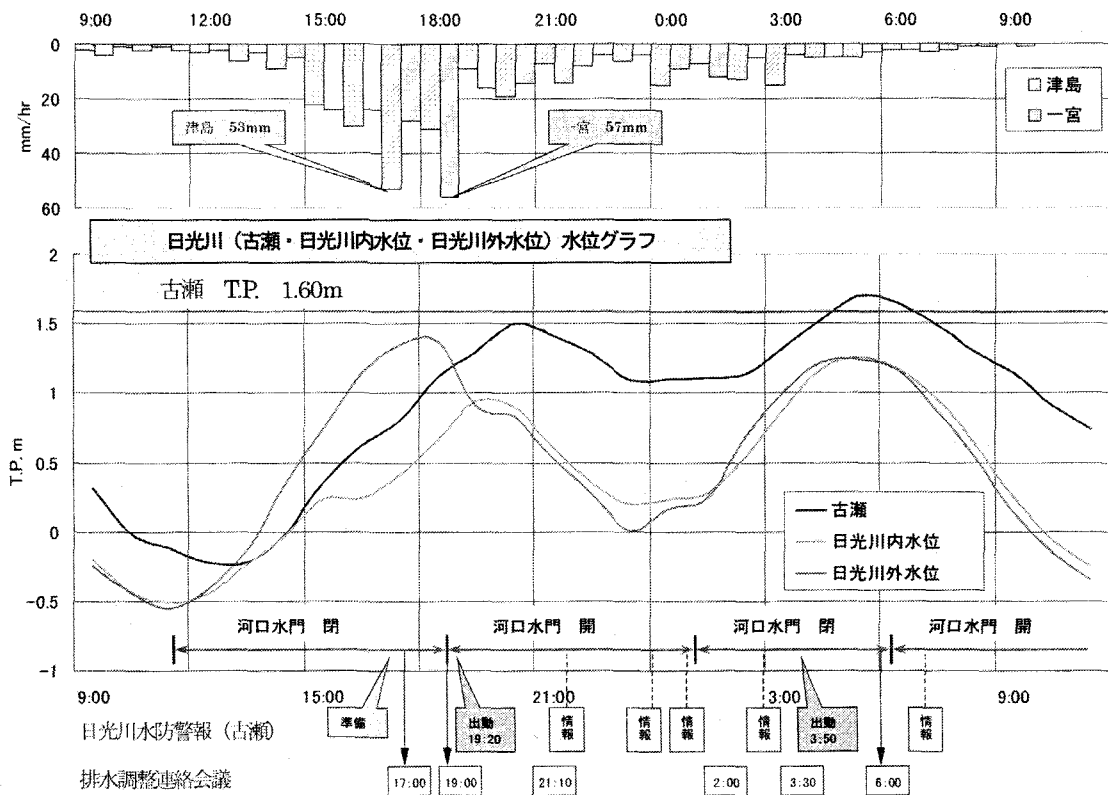
図-8 平成12年東海豪雨時における日光川水系の雨量・水位及び連絡会議活動状況

東海豪雨時(平成12年9月11日～12日)の日光川水系の降雨・水位・連絡会議活動状況を図-8に示すが、都合9回にわたり県関係機関の長及び水防事務組合管理者とからなる連絡者会を開催し、協議を行い、9月11日20時の第1ピークには、災害対策本部と調整し要請指示の準備を敷いたが、その後の潮位の低下、水閘門の開放により、基準水位TP 1.6mには至らなかった。第2ピークである12日5時には、基準水位を超過するTP 1.71mを記録したが、その時点での予測として、降雨が小康状態にあること、雨域が過ぎたこと、干潮に向かうこと等から排水調整の必要はないと判断し、要請をとどまった。
