# 東海豪雨のインパクトを受けた 愛知県の多自然型川づくり調査

## THE IMPACT OF THE TOKAI HEAVY RAINFALL ON THE NATURE-ORIENTED RIVER WORKS IN AICHI PREFECTURE

安部 友則<sup>1</sup>・近藤 朗<sup>2</sup>

<sup>1</sup>愛知県建設部河川課長 (〒460-8501 名古屋市中区三の丸三丁目1番2号)

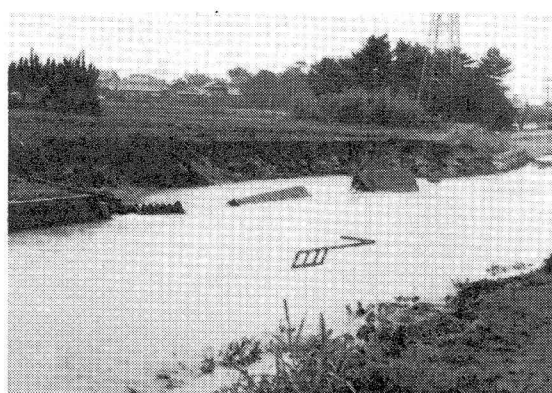
調査対象は、8河川12箇所であり、鞍流瀬川や逢妻女川では早期の平成4～5年から柳枝工に取り組んでいることが特徴である。今回、柳枝工での被災は見られないが、逢妻女川では柳が堤防を覆い、木流し的な防御をしていたとの報告もある。なお、この柳枝工区間より上流の未改修部では、コンクリートブロックが倒壊するなどの大きな被災があり、河川等災害関連事業を実施する。

写真-1 柳枝工上流部のコンクリートブロック被害状況（逢妻女川）

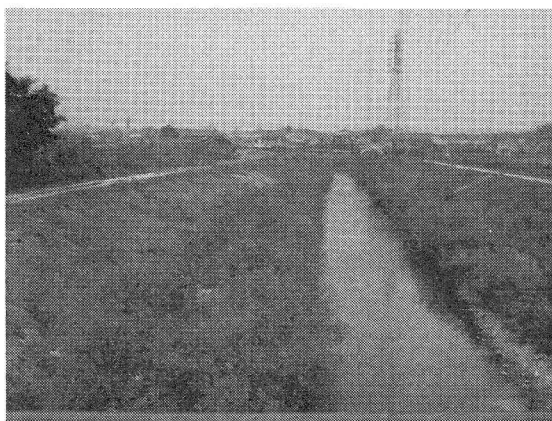
写真-2 東海豪雨後（H12年10月撮影）の柳枝工の状況（逢妻女川）

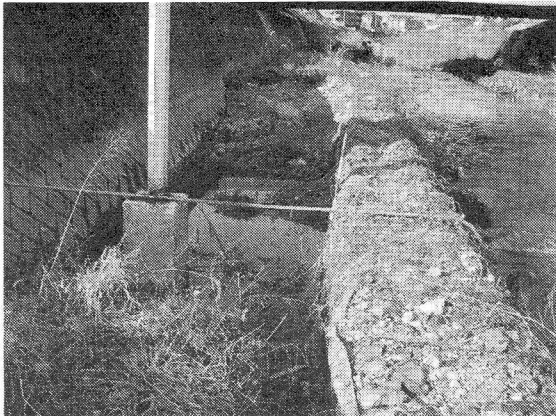
香流川は、名古屋市東部を流れる庄内川水系の一级河川であり、平成5年度から愛知郡長久手町地内で多自然型川づくりを実施している。市街地を流れる堀込み河道であり、堤体部は5分積みの立護岸（ブロック）である。従来はコンクリートにより、高水敷及び低水路を固定してきたが、まず①蛇籠による低水路整備へと転換した。さらに、平成8年度からは低水路の固定化を避け、自然のダイナミズムに委ねるため、②高水敷は土羽のみ（表土復元）とし、高水護岸の根入れを1m（高水敷高さ）深くした。今回の出水での状況は、①では10m程度の区間で蛇籠背面の土砂が侵食されているが（要補修）、②では片岸土砂が流出し、対岸で堆積傾向という状況になっている（要観察）。根入れが深いため許容範囲の侵食であり、ゆるやかで多様な水際線が形成され始めた。遷移の状況などについて見守っていく必要はあるが、多自然川づくり構想段階の目的と効果が一致した例といえる。

写真-3 香流川低水路部の蛇籠背面土砂流出状況

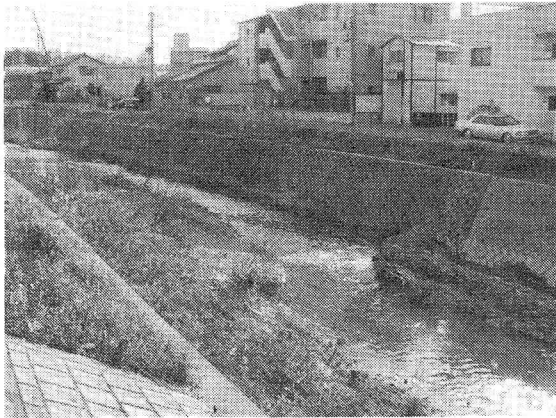
写真-4 香流川高水敷土羽部の土砂流出状況
