## H12. 9東海豪雨による流木の調査

## INVESTIGATION OF THE DRIFTWOOD BY THE FLOOD IN SEPTEMBER, 2000

森田 実<sup>1</sup>・田中茂信<sup>2</sup>・高橋洋一<sup>3</sup>

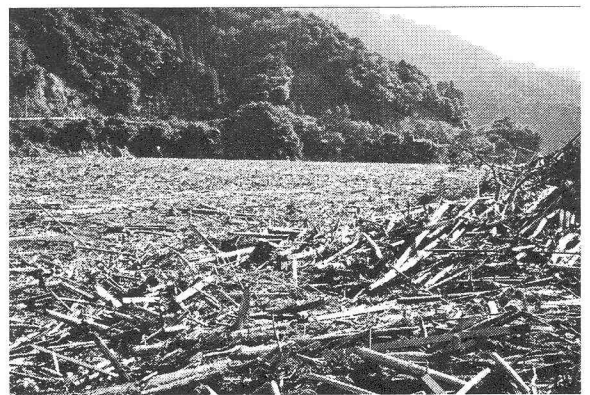
写真－1 矢作ダムに流出した流木

矢作ダム集水域に発生した流木の量は、把握できる限りで矢作ダム貯水池に約35,000m<sup>3</sup>が流入し、上矢作町で処理されたものが少なくとも約2,800 m<sup>3</sup>にもものぼる（写真－1）。矢作ダム貯水池に流入した流木は、ダム管理者によると、約50年分にも相当する量だそうである。河川や谷に残されたものや処理されても量が把握されていない流木を含めると、かなりの量が発生したと推測される。矢作ダム貯水池に流入した流木は串原村閑羅瀬（約21,000m<sup>3</sup>）、太田代（約2,000m<sup>3</sup>）、森上（約7,500 m<sup>3</sup>）、旭町田津原（約4,500 m<sup>3</sup>）の4箇所に引き上げられた。

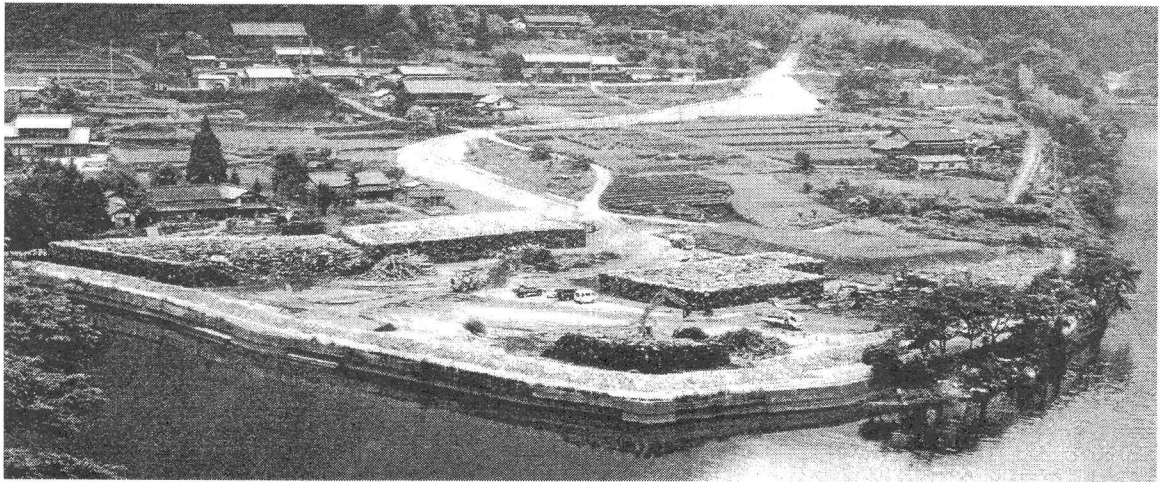
写真－２ 引き上げられた流木（串原村閑羅瀬）

流木は、写真－2のように、幅と奥行が20～50m、高さ約3mに数箇所にわたって積み上げられている。これらを崩して、引き上げられたすべての流木を調査することは困難である。そこで本調査は、積み上げられた流木の側面および上部面の表面上に見える範囲の流木についてのみ調査を行った。

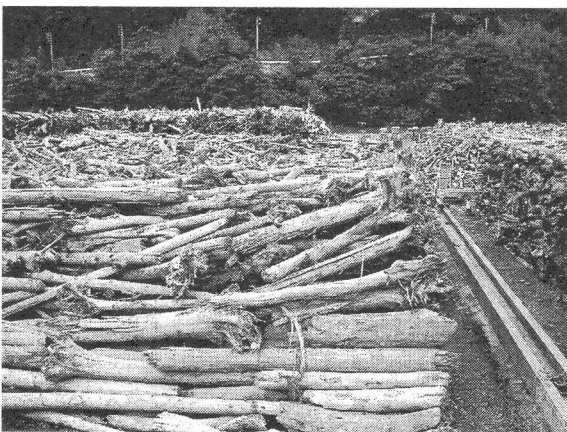
写真－３ 流木の形状

積み上げられた流木は写真－3のように様々な形状があるが、以下のように7つに分類して調査を実施した。

- ①根がついている
- ②折れた木で腐食が進行している
- ③折れた木で腐食が進行していない
- ④切断面の腐食がかなり進行している。または、切断面に受口や追口等の明らかに立木を伐採した痕がある
- ⑤切断面が新しく、腐食が進行している
- ⑥切断面が新しく、腐食が進行していない
- ⑦用材（建築材、電柱等）

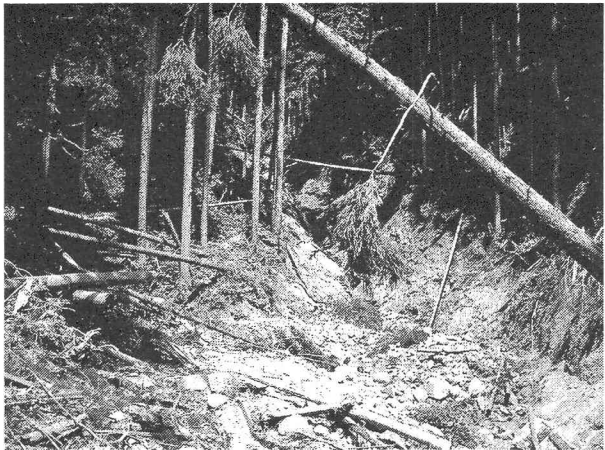
写真-4 崩壊した沢（倒木はスギ）

矢作ダム集水域ではヒノキ林がもっとも多いにもかかわらず、流木の78%をスギが占めている。これは、崩壊地と樹種の分布の関係によるものと考えられる。今回の豪雨における崩壊地は、いわゆる「沢抜け」等谷部の崩壊が顕著である。このことは釜井<sup>1)</sup>によっても指摘されている。スギは通常、水分条件のよい場所が適している

ため谷部に植栽され、逆にヒノキは、スギより乾燥した条件がよいため、斜面の中腹部に植林される。昔からの植林する場所を示すことわざで、「尾根マツ、谷スギ、中ヒノキ」ともいわれているように、多くの場所でのこのような樹種分布となっている。このように流木の8割近くがスギなのは、流木の発生源と推測される崩壊が多発した谷部に、スギが多く植林されているためであると考えられる。実際に現地の崩壊地付近の植生をみると写真－４のようにスギの人工林が多い。

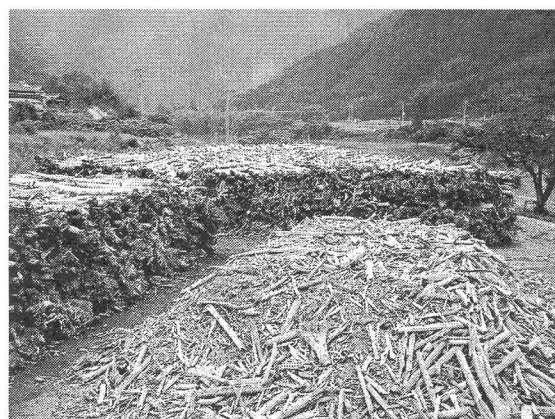
写真－5 折れ砕かれた小径木

流木の本数は少ない。写真-5に示すように15年生以下のような径の小さい流木の多くが、流出時に短く折れたり砕かれたりし判別不能な状態になっている場合が多い。そのために今回調査した流木の中にほとんど含まれなかったと考えられる。
