# 石狩川中流部で発生した大規模河岸浸食の要因について

## BANK EROSION IN MIDDLE PART OF THE ISHIKARI RIVER

鈴木 優一<sup>1</sup>・渡邊 康玄<sup>2</sup>・山越 明博<sup>3</sup>

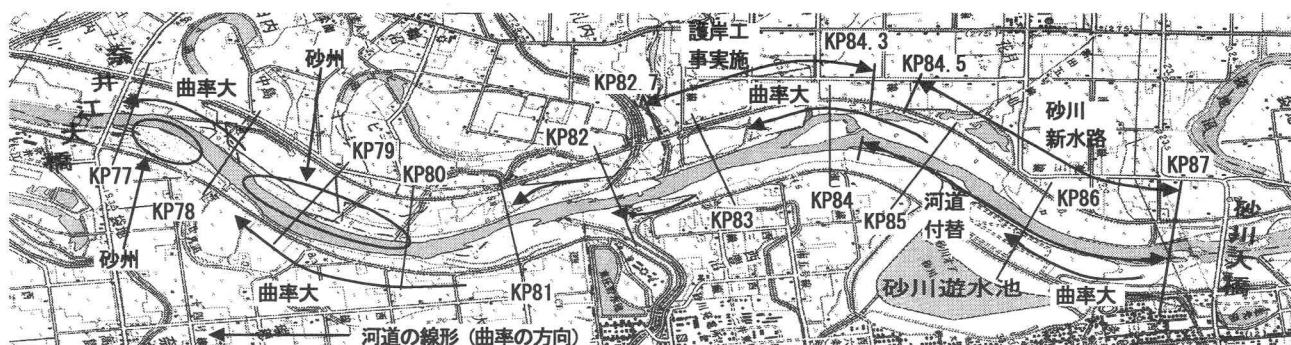
図－１ １９９９年河道平面図

検討区間の現況図を図-1に示す。この区間では砂川新水路の完成や築堤の概成により河道が固定されており, 低水路内には単列交互砂州が形成され流れがそれによっ

特に、１９８２年以降の垂直写真には砂川新水路下流の KP83.5 付近(図－２中の丸数字①と対応、以下同じ)に大規模な中州が発達し低水路右岸の河岸が著しく浸食されていく様子が伺える。中州の影響により河岸浸食(築堤側へ最大約 180m)した右岸 KP82.7～84.3 (図－１参照)までの区間は、１９９９年から ２０００ 年にかけて延長約 1,400m の大規模な護岸工事が実施されているため、この箇所における河岸浸食の過程について詳しく見ることにする。

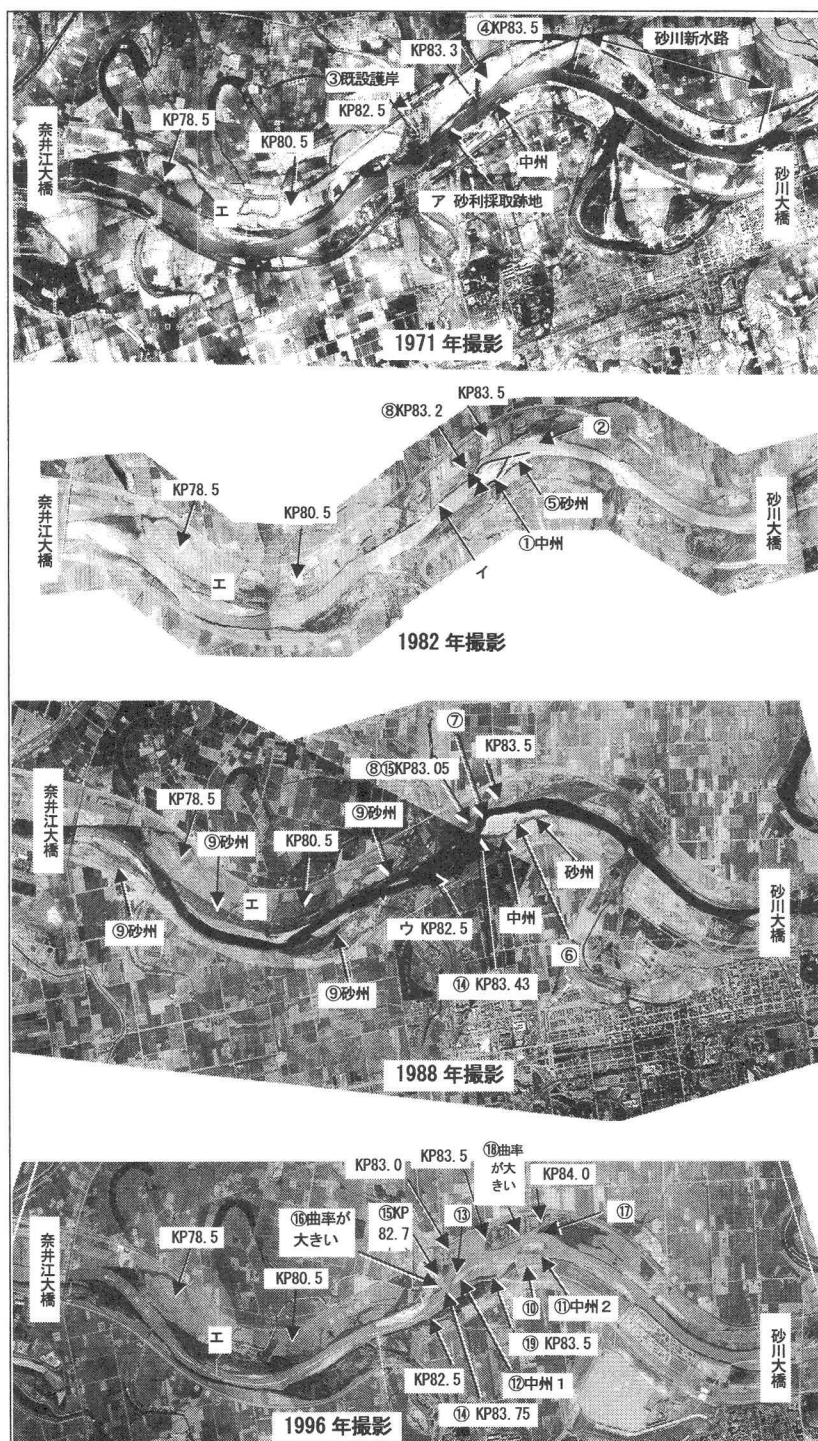
図－２ 河道の経年変化

図－２は、１９７１年、１９８２年、１９８８年、１９９６年に撮影された垂直写真を並べたものである。この一連の写真から時間の経過と共に砂州や中州の発達していく様子が詳しく見てとれる。

１９８２年の垂直写真からは、中州が大規模に発達し、この影響で石狩川の流れが左右に分かれ(②)、左右の河岸が大きく浸食されている様子が確認できる。また、右岸河岸には、１９７１年の時点で既に KP82.5～83.3 まで護岸が敷設(③)されていたが、河岸浸食は KP83.5 付近(④)から始まったため、護岸裏側が浸食され既設護岸は流出したものと推定される。さらに、左岸側河岸凸部には、砂州が形成(⑤)されていることも確認できる。

１９８８年垂直写真には、中州と左岸側河岸に形成された砂州が繋がり、左岸側の流路はほとんど陸化(⑥)していることが見てとれる。また、中州右岸側は、河岸が浸食されるに伴い右岸方向に成長し、１９７１年当時には低水路河岸線であ

った地点に中州右岸側の先端が到達(⑦)している。この結果、流れは右岸沿いのみの流れとなり、河岸浸食は拡大し、1982年と比較し浸食位置が下流に延びている(⑧)。

また、区間の中央付近から下流側では、4つの砂州(⑨)が発達しているのが分かる。

1996年の垂直写真では、左岸側の低水路河岸が一部河川工事により成形(⑩)され、自然な河道の姿は確認できないが、KP83.5付近に形成された砂州の上流側に新たに砂州が発達し、中州の様な状況(⑪)となっているのが分かる。ここで、中州を区別するために、下流側を中州1(⑫)、上流側を中州2(⑬)とする。中州1は1971年から確認されている中州である。

中州1は、さらに発達し中州自体の右岸側の部分が1971年当時の高水敷部分に入るほど成長(⑭)しているほか、中州下流端が1988年よりさらに下流側に延びている(⑮)。中州1に対して発生した右岸河岸浸食は、さらに拡大しており下流側にも伸びてきている(⑯)。河岸線の浸食形状は1988年と同じ形状で、下流部の曲率が大きく浸食されやすい状況(⑰)である。

中州2については、大きく発達しているのが分かり、この影響による右岸側の河岸浸食も、大規模な浸食(⑱)に発展している。河岸線の浸食形状は下流側の浸食形状と同じく下流部分の曲率が大きい(⑲)ため、河岸浸食が下流へと進む状況である。

この河岸線の浸食形状が流れを急激に左岸側へと向け、対岸の左岸側や中州1の上流側を浸食(⑳)しているのが確認できる。

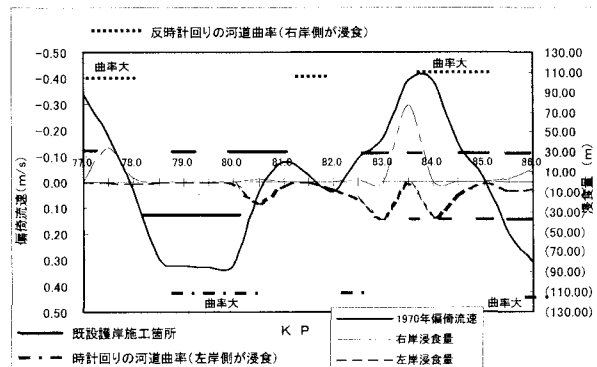
図-3 1970年偏倚流速と河岸浸食量の関係

1970年について、偏倚流速は、河道の線形である曲率に大きく支配された形状を示している。この区間の河道線形は図-1に示すとおり、KP78.5～80.5、82.0～82.5、86.0～87.0付近の3箇所では時計回りに曲がり(左岸が浸食される)、KP77.0～78.0、81.5、83.5～85.0付近で反時計回りに曲がっている(右岸が浸食される)。偏倚流速はこれらの箇所では河道曲率とある位相を持って左岸または右岸方向の浸食を示す分布形状となっている。

偏倚流速は、曲率が大きくなっているKP77.0(右岸)、78.5～80.0(左岸)、83.5～84.0(右岸)、86.0(左岸)付近の4箇所では大きな値となっている。この曲率は対

岸の砂州による河道の蛇行 (KP77.0~78.0, 78.5~80.5, 図-1 参照) と新水路工事に伴う河道線形の付替 (KP83.5~85.0, 86.0~87.0, 図-1 参照) によるものである。

一方, 河岸浸食量は, 1970 年と 1978 年の横断面の重ね合わせから左右岸別に求めたものである。KP77.5 (右岸), 80.5 (左岸), 83.5 (右岸) では偏倚流速の傾向と河岸浸食の発生位置が合致しており, 浸食量も大きな値となっている。特に, KP83.5 では特に大きな浸食が起きているが, これは, 護岸工事に伴う河岸掘削によるもので, 以後, 河岸浸食は発生していない。

KP83.0 (左岸), 84.0 (左岸), 86.0 (右岸) 付近では, 偏倚流速の発生とは反対の河岸に浸食が発生している。これについて詳しく調べることにする。KP83 付近の河道はほぼ直線であり, 河岸は 1970 年の平面図から判断すると砂利採取場の跡地になっている。1971 年の垂直写真からはその名残と思われる砂州の不規則な形状 (図-2 中のア, 以下同じ) が確認されるとともに, 1982 年の垂直写真からは河床部分の砂州がほぼ流出 (イ) していることが確認される。以上から, この地点での浸食は河岸ではなく河床部に残った砂州の流出と判断された。KP84.0 と KP86.0 付近の河岸浸食は, 横断面図や垂直写真から判断すると護岸工事に伴う河岸掘削によるものであった。

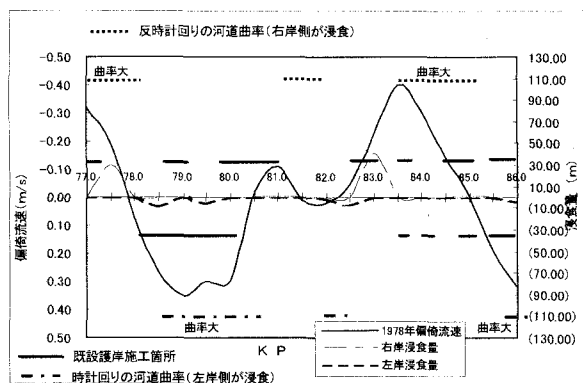
図-4 1978 年偏倚流速と河岸浸食量の関係

偏倚流速の分布については, 1970 年と河道線形が変わらないためほぼ同じ分布形状である。

河岸浸食量は 1978 年と 1990 年の横断面図から求めたものである。偏倚流速の傾向と合致した浸食が KP77.5 (右岸), KP78.5 (左岸), 79.5 (左岸), 83.0 (右岸) 付近で見られる。これらの浸食について見てみると, KP77.5 は偏倚流速が示すとおり河道の蛇行によるものである。KP78.5, 79.5 の浸食は, 戦後最大の洪水となった 1981 年洪水直後の横断測量から判断すると, この大洪水による浸食であると考えられる。KP83.0 の浸食は, 図-2 に示す 1982 年垂直写真で確認される中州 (①) によって, 既設護岸の上流裏側から護岸を破壊しつつ下流に下がってき

KP82.5 (左岸) では, 偏倚流速と合致しない浸食 (ウ) が発生している。これは, 横断面図や垂直写真から判断すると KP83.0 右岸側の浸食により流れが急激に左岸へ向くことによって生じたものである。この左岸の浸食は, 中州の影響で生じたものであるため, 偏倚流速には現れなかったものと判断される。

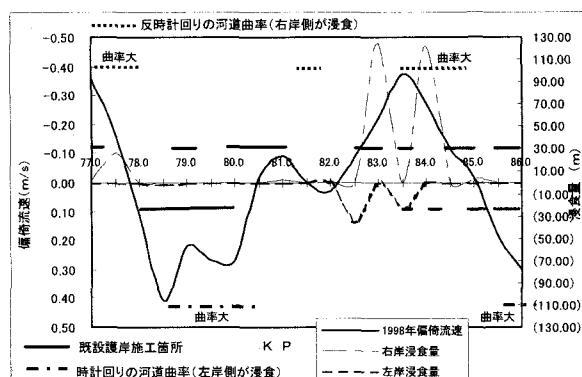
図-5 1988 年偏倚流速と河岸浸食量の関係

偏倚流速の全体的な分布は 1970 年, 1978 年とほぼ同じ形状であるが, 左岸 KP78.5, 79.0 で他の年とは明らかに異なった値を示しており, KP78.5 では特に大きな値, KP79.0 では小さな値を示している。これは, 右岸側の KP78.5~80.5 に存在する砂州 (エ) の影響によるものである。この区間では, 1970 年当時の平面図から判断すると, 大きな砂州は砂利採取によって発達が人工的に抑制させられていた。しかし, 1968 年に制定された砂利採取法の関係でそれ以降に砂利採取が行われなくなり, 砂州が徐々に発達してきている。1970 年, 1978 年では砂州の規模が小さく曲率も小さかったが, 1988 年時点では砂州が発達して河道が左岸に寄り曲率も大きくなっている (図-2 参照)。この砂州との位置関係により KP78.5 では曲率の大きくなった影響を受けて偏倚流速が大きな値となり, KP79.0 では上流河道との繋がりで直線の部分が増え結果として他の年より偏倚流速が小さくなったものである。

河岸浸食量は 1990 年と 1997 年の横断面図から求めているが, 特徴的傾向としては, 偏倚流速の値に合致した形で右岸 KP83.0, 84.0 で大きな浸食が発生している。また, 偏倚流速とは合致しないものの左岸 KP82.5 と 83.5 においても比較的大きな浸食が発生している。これは, 1978 年でも見られた中州の発達の影響によるものである。図-2 の 1988 年や 1996 年垂直写真からは, 中州が下流側や上流側へと発達している様子が伺える。それに伴い, 右岸河岸では 1990 年から 1997 年までに 100m 以上河岸浸食 (⑩) され, 1978 年と同様にこの右岸浸食で流れが左岸向きとなり, 左岸の浸食 (⑨) に発展している。測点毎に見ると, 右

岸 KP83.0 の河岸浸食が下流の左岸 KP82.5 の浸食を発生させ、右岸 KP84.0 の河岸浸食では、流れが中州 1 の上流部分の一部を浸食した後に、左岸 KP83.5 での河岸浸食を発生させているのが図-2 の 1996 年垂直写真から伺える。

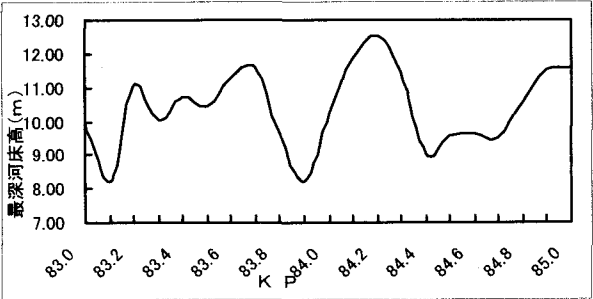
図-6 1970 年河床縦断面図

図-6 の新水路完成直後である 1970 年の縦断面図では、中州の発生した KP83.5 付近には既に砂州の形成が認められる河床の凹凸が見られる。さらに、この箇所は、検討区間を含む KP67.0~90.0 までの平均河床縦断面図である図-7 に示されるように、河床縦断面勾配の変化点となっていた。また、捷水路工事では、新水路の低水路幅が 120m とされていたが、図-8 の 1970 年河道平面図から判断すると新水路直下の KP84.3 付近から下流の川幅は旧川との合流点であったということもあり約 180m となっていた。すなわち、この箇所では低水路幅が急に広がるとともに、河床勾配が緩やかとなる河道となっていた。これによりこの箇所において、中州の形成が助長させられたものと推定される。これが原因となり、前述した一連の中州の発達、右岸浸食とそれに伴う左岸浸食が起きている。

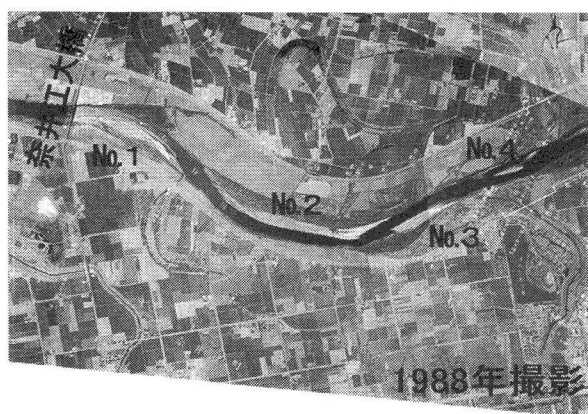
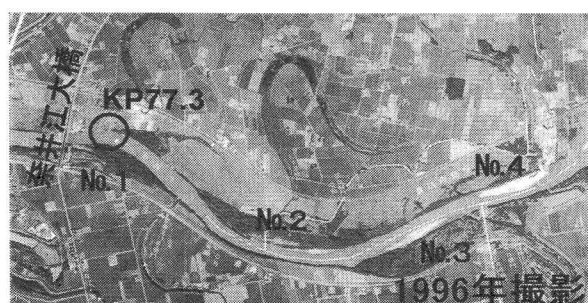
図－9 砂州の変遷図

本検討区間の中央付近から下流側では図-9 に示すとおり 4 つの砂州（最下流の砂州を No.1 とし、最上流の砂州を No.4 とする）が存在している。前述したとおり 1968 年以降徐々に発達し、最下流部の No.1 砂州では対岸の河岸が浸食されている様子が確認出来る。このことから、砂州の移動と浸食危険箇所の関係について検討を行う。4 つの砂州について、平面図が作成された 1988 年と 1999 年について蛇行角と半蛇行長を調べたものが表-1 であり、これを基に木下<sup>2)</sup> の砂州の移動停止限界を参考として判断すると、下流側 2 つの砂州（No.1、No.2）は停止領域、上流側 2 つの砂州（No.3、No.4）では移動領域であると判断される。

砂州の存在が明瞭に撮影されている 1988 年と 1996 年の垂直写真からこれら 4 つの砂州の動きを調べると、下流側 No.1、No.2 の砂州では形状の変化や移動している様子はほとんどなく、植生が河岸から進出して 1996 年の時点では砂州全体が植生で覆われているのが見てとれる。しかし、上流側 No.3、No.4 の砂州では、徐々に発達していく様子が分かるが、植生の進出や移動する状況はほとんど見られない。

る。しかし、上流側No.3, No.4 の砂州では豊水位程度で冠水するため、年間の1/4 (95 日以上) 程度は冠水していることになる。冠水頻度が高く、図－9 で表れているように、移動はしないものの出水により形状が変化しているものと判断される。

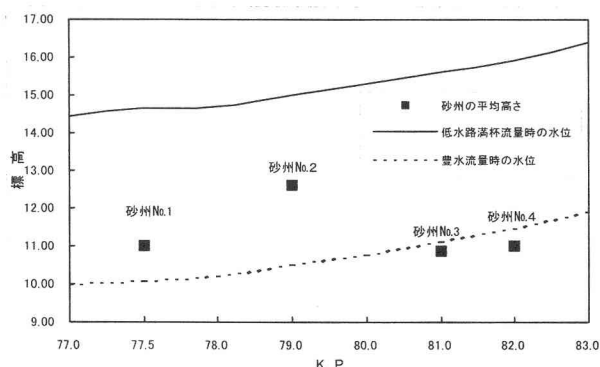
図－10 1990年平均的な砂州の高さと河川水位

垂直写真の撮影された 1988 年と 1996 年に最も近い年に行われた横断測量の成果から、砂州の平均的な高さと同河川水位を比べたものが図-10、11 である。検討区間下流端には奈井江大橋水位観測所 (KP76.8) があるため、この観測所での豊水流量 400m<sup>3</sup>/s (豊水位 9.89m) と低水路満杯流量相当とした 2,500 m<sup>3</sup>/s での河川水位を不等流計算から求め図-10、11 に示した。

比較すると、No.1, No.4 は若干高くなっているものの、4つの砂州は大きく変化していない。下流側No.1, No.2 の砂州は強固に発達し、豊水位を大きく超える様な出水でなければ砂州が冠水しない。また、砂州表面が植生で覆われてい

上流側と下流側での砂州発達の程度の違いが、対岸への影響にも反映している。すなわち、No.1, No.2 の砂州では流れを対岸に蛇行させており、特に、No.1 砂州では、対岸側となる KP77.3 右岸側で 13 年間に約 50m 河岸浸食されているのが平面図や垂直写真から確認出来る。No.2 の砂州は、左岸側の低水路河岸が築堤に接近しているため護岸が施工されており左岸河岸の浸食は発生していない。一方、No.3, No.4 の砂州では水位が高いと冠水するため流れを極端に蛇行させることはなく、対岸への影響も少なく横断図等の資料からも河岸浸食の発生は確認されていない。
