# 庄川新川開削区間の河床変動調査報告

Report on a Survey of Riverbed Fluctuations in the New Excavated Part of the Sho River

久保田勝<sup>1</sup>・石川俊之<sup>2</sup>・大角一浩<sup>3</sup>

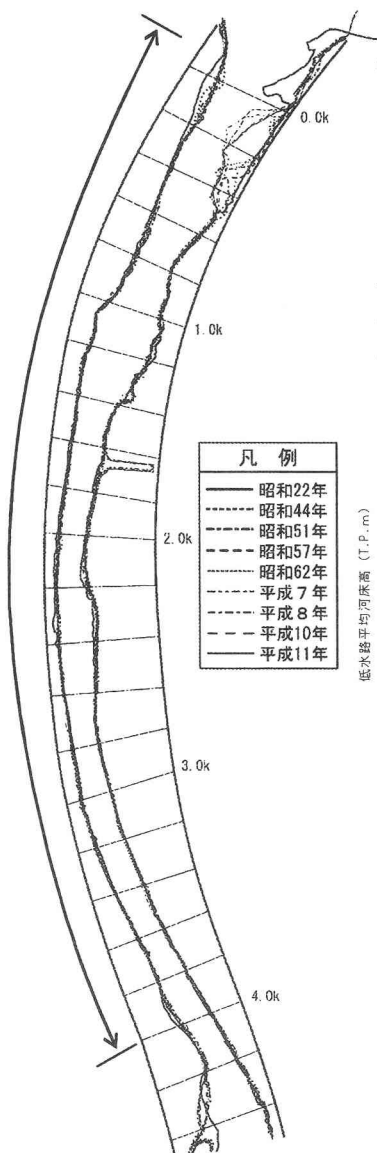
図-5 低水路河岸経年変化

河口分離工事以降の新川開削区間の低水路河岸位置を経年的に重ね合わせた平面図を図-5 に示す。これによると 1.0k 付近で一部低水路が広がっているが、この付近は図-1 からわかる通り、水制の配置が疎になっている。しかし全体としてみると、河口分離工事以降、低水路幅に大きな変化は認められない。これは工事実施時に設置された水制工が非常に長期間に亘り河岸維持効果を発揮していることを示している。

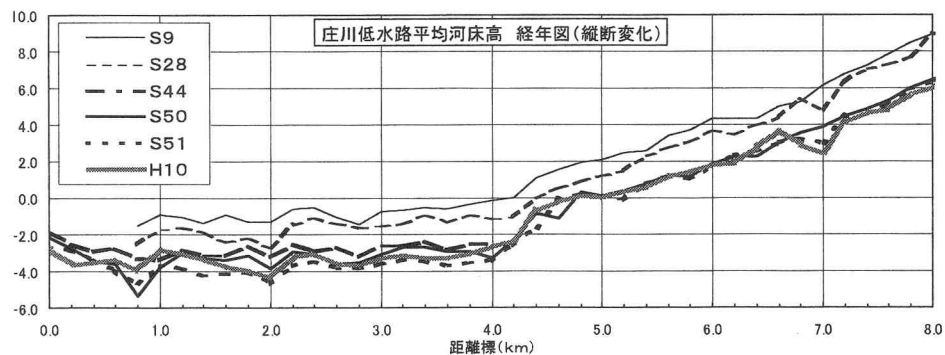
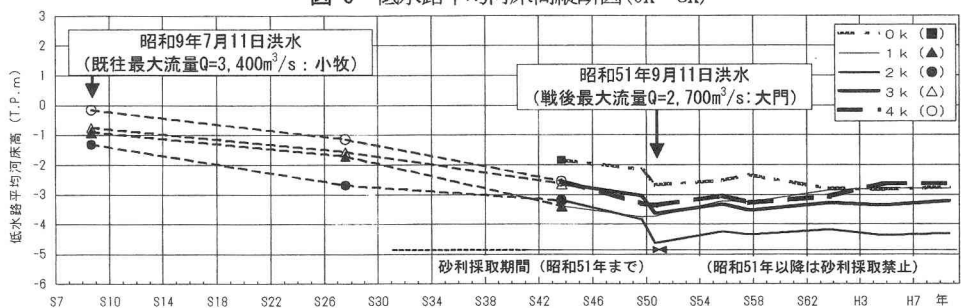
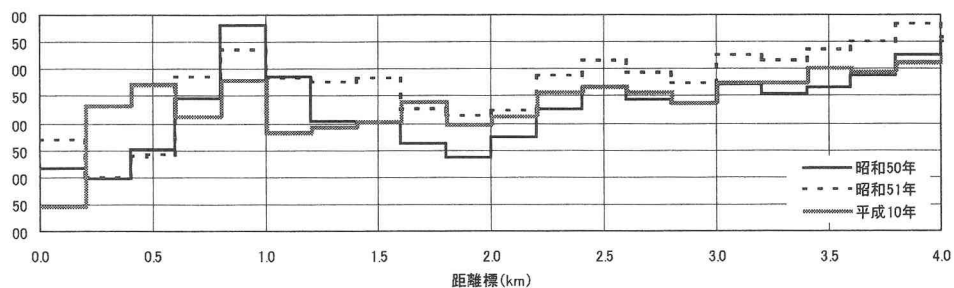
次に、低水路平均河床高経年変化を図-6 及び図-7 に示す。また、図-8 には S51.9 洪水前後の HWL 以下の河積変化図を示した。これらより、下流部の河床高は新川開削以降、徐々に低下していることがわかる。特に、戦後最大出水であった S51.9 洪水時 (大門  $Q_p=2,646\text{m}^3/\text{s}$ ) には最大 1m 程度河床が低下し、新川開削工事実施以降、最も河床が低下した。これは、水制により河岸が維持されたことにより河床が低下したものと考えられる。その後、現在に至るまで大きな出水は生起しておらず、河床は徐々に上昇している。

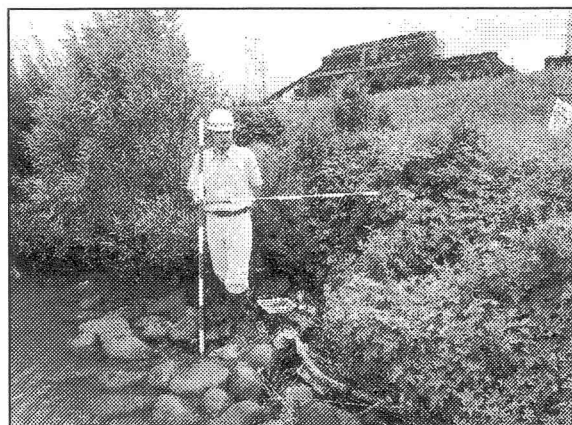
写真-2 現在の水制工の状態

写真-2に現在の新川開削部及び水制工の現状について示す。水制工先端部は一部欠損している箇所も見受けられるが、河床の低下に伴い、水制先端が屈撓性を示して垂れ下がり、法面を覆うような状態となっている。その結果、木工沈床内部の詰石が捨石的な役目を果たしており、河岸を防護している。また、木工沈床上には柳などの植生も繁茂しており、詰石内土砂の吸出しを防いでいるとともに、小魚や植生に富む良好な河川環境を保全・創出している<sup>2)</sup>。

木工沈床の先端が欠損し、捨石状となり河岸が保護されている。

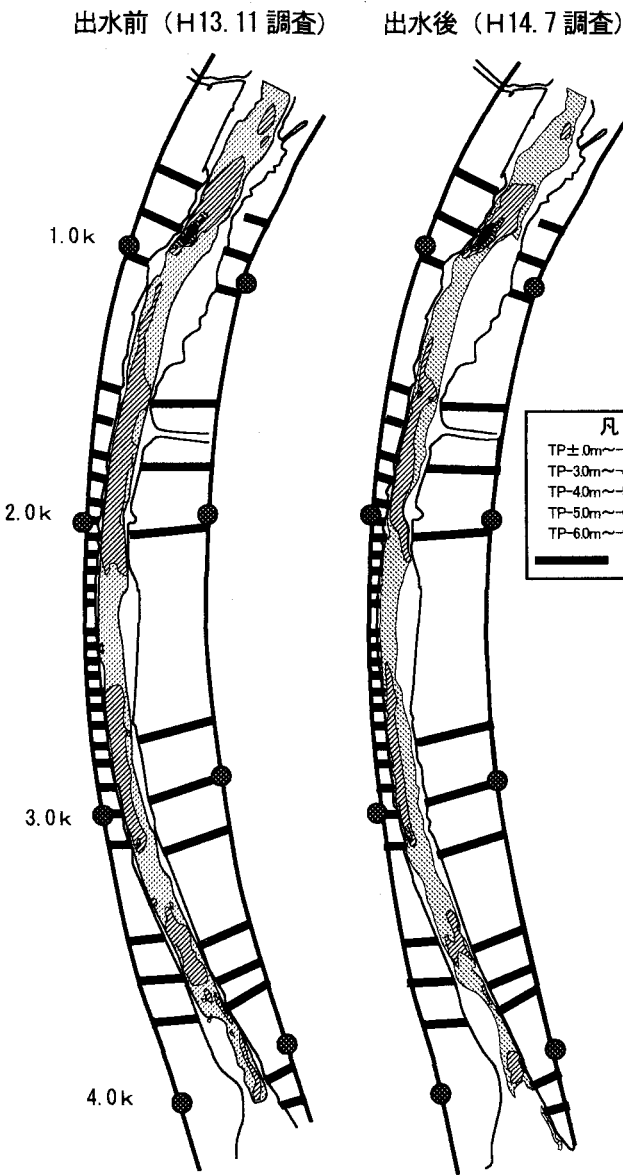
図-9 出水前後の低水路河床高の状況  
(音響探査による深淺測量結果)

観測結果より低水路深淺図を図-9に示す。同図をみると出水後には全体的に河床高が上昇しており、堆積傾向にある事が見て取れる。

一方、深掘れ部の位置に着目すると、水制工が密集して設置されている箇所と深掘れ部の位置が概ね対応していることがわかる。これは連続的に配置された水制工が洪水流を制御し、流れを低水路に集中させている事を示唆している。

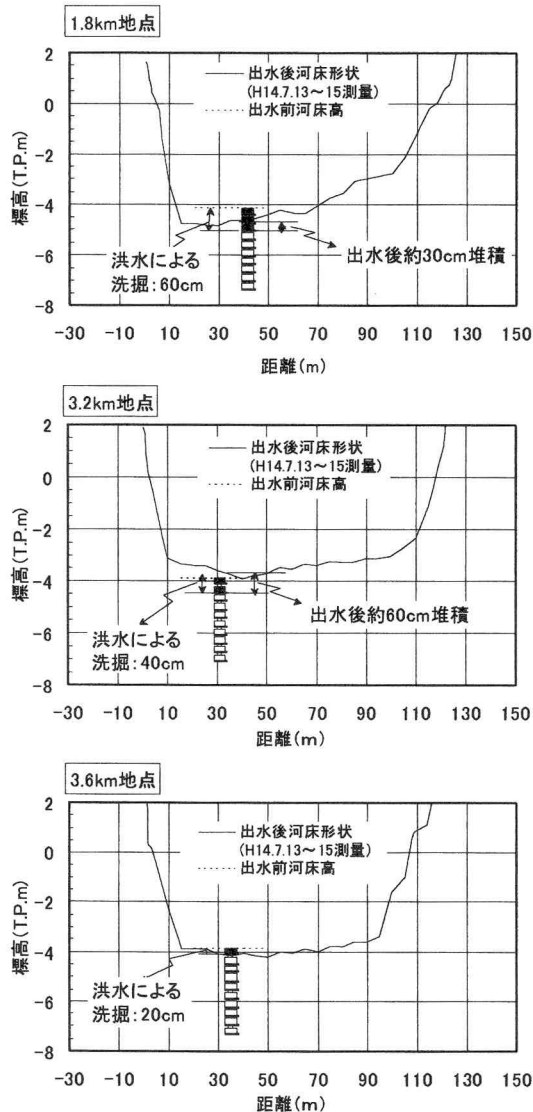
図-12 河床低下センサー流出状況と洪水後河床形状

また、洪水終了後に計測されたセンサー設置位置の定期横断測量結果とセンサー設置高の関係図を図-12に示すが、洪水終了後にセンサー上に30～60cm程度の堆積が

生じている事がわかる。

前述した洪水前後の音響探査結果も考慮すると、新川開削部河床では平均年最大流量規模の出水で一旦洗掘され、その後減水期の掃流力の低下に伴って再び埋め戻されているものと考えられる。
