出水に伴い発生した流木の影響

EFFECTS OF DRIFTWOOD GENERATED BY FLOODING

鈴木優一¹・渡邊康玄²
Yuichi SUZUKI and Yasuharu WATANABE

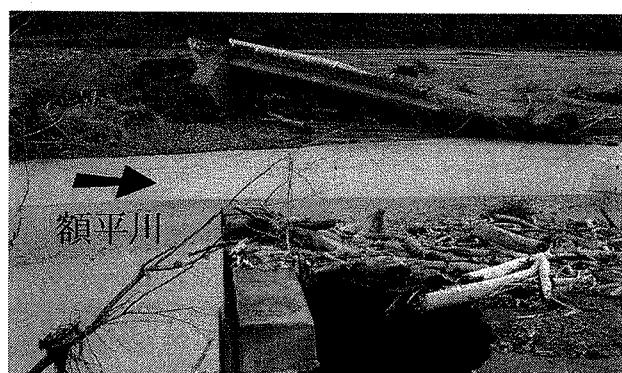
図-2 幌見橋の被害状況

この大洪水で沙流川流域では大量の流木が発生し、二風谷ダムでは、1年間にダムで処理される流木の50年分に相当する約5万m³の流木が洪水後貯水池内に滞留していた²⁾。さらに、河道内や橋梁の橋脚等にも流木が大量に堆積し、沙流川の支川では、橋桁の一部が流失した橋梁や橋脚と橋桁が下流側に傾斜する等の橋梁の被害が発生した。橋梁の被害状況の一例を図-2に示す。また、沙流川水系各支川において被災した橋梁を表-1に示す。これらの橋梁は、いずれも二風谷ダムから上流域で降雨量の多かったところや山地域からの流木流出が激しかったところに位置している。一方、二風谷ダムから下流で

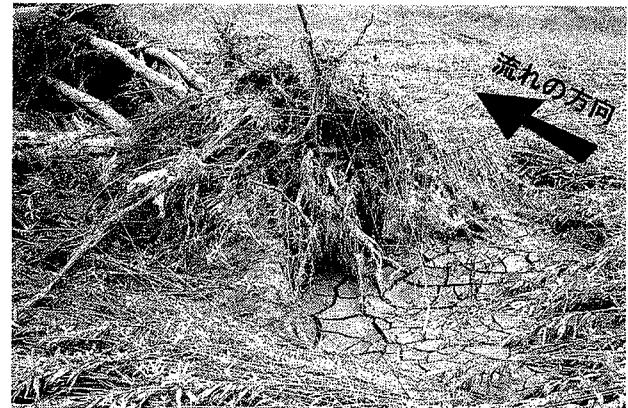
図-4 流木発生源の形態①

現地調査から得られた流木発生の形態としては、①河畔林が折れたり、根系ごと倒れまたは引き抜かれて流木化したもの、②土壤ごと河畔林がまとまって流出したもの、の二つに分けられた。①の形態(図-4参照)は、湾曲部の内岸側で洪水流が高水敷に乗り上げた箇所で見られ、数カ所確認された。一方②の形態(図-5参照)は、湾曲部等で洪水流が河岸を侵食した箇所で、各所で確認された。河口から二風谷ダム下流までの21.4kmの区間について、河畔林の流木発生源と発生量を図-6と表-2に示す。河畔林の流木発生源においてはそのほとんどが土壤ごと流出した形態②であったため、現地調査時での流出範囲の確定が困難であった。このため洪水前後に撮影された航空写真(洪水前:1999年9月撮影、洪水後2004年9月1日撮影)を参考として河畔林の流出面積の確定を行った。また、発生量の算定は、調査区間全てについて直接材積を把握することは莫大な時間と労力を必要とすることからここでは、踏査によって代表すると判断された河口から14.5km付近の右岸側に残存していた高水敷の河畔林(主にヤエギ類)1,968本(対象面積13,200m²)について、樹高や樹径等を測定する樹木調査を行い、それから求めた全材積55.2m³を用い材積密度0.042m³/10m²を算出し、発生場所ごとの流出面積に乗じて全発生量とした。これらの図表から、形態②の低水路沿いの河畔林が発生源となったものが80%以上を占めているが、発生材積量は全体でも280m³程度であった。

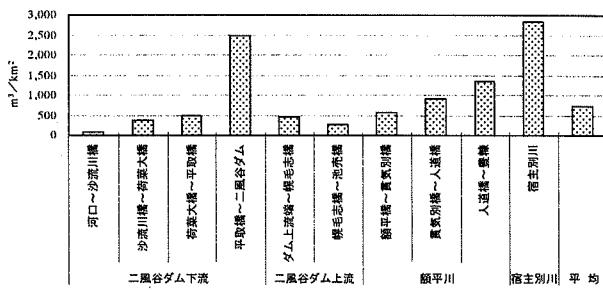
図-7 各区間の流木堆積量

調査範囲内の長さ1.8m以上末口10cm以上の全流木の調査結果に基づく流木堆積材積量を表-3に、また、1km²当たりに換算した堆積量を表-3と図-7に示す。なお、堆積状況の傾向を把握するため、調査範囲を10区間に分け(図-2参照)、材積(流木自体の体積)を堆積量とした。今回の洪水で、調査範囲内には材積約8,600m³の流木が堆積していた。上記の図表から、上流側になるに従い堆積量が増える傾向であることが分かる。なお、平取橋～二風谷ダム間で堆積量が多くなっているのは、ダム直下に大きな中州があり、その中州における堆積量が材積約1,000m³であったためである。

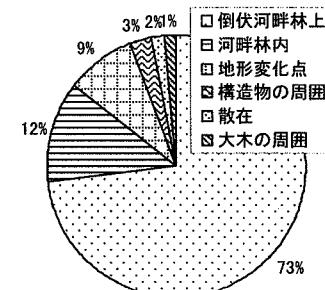
図一八 流木の堆積場所

河口から二風谷ダム下流までの区間について、流木の堆積場所の割合を示したものを図-8に示す。この図には、流木の85%が倒伏した河畔林と河畔林内で捕捉され

ていたことが現されており、河畔林の重要な役割の一端が示されている。

河畔林の存在は、流木捕捉(河口から二風谷ダム間の流木堆積材積量の85%, 材積約2,900m³を捕捉)の役割を担っており、流木化の状況や今回の出水が河川整備計画を上回る規模であったことを加味すると、低水路河岸沿いの河畔林については、これより回数の多い中小洪水に対する河岸保護の役目や今回の様な大出水時の流木捕捉のため、今後も存置されるべきである。しかし、洪水時に流れの主流線が乗り上げる内岸側高水敷や中小河川で流下能力不足が懸念される場合等には、河畔林伐採も止むを得ない。この場合、生態系保護の観点から十分な調査や配慮が成されることをまたない。

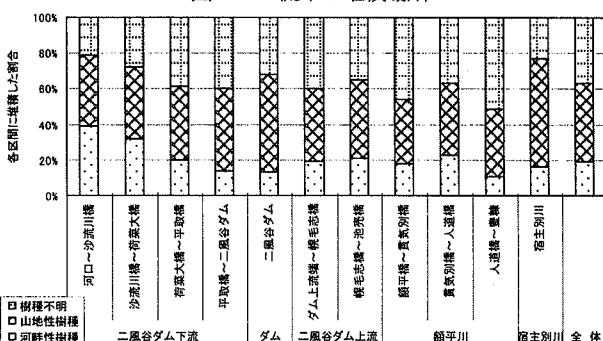
図-9 各区間の樹種の割合

河畔性樹種の割合は、二風谷ダムから上流では10～20%の割合であるが、下流ではその割合が増えている。これは、樹種不明の割合が減少していることもあるが、下流になるに従い高水敷上の河畔林が増え、そこから流出した河畔性樹種の影響によるものと考えられる。山地性樹種の割合は、二風谷ダムと宿主別川で60%程度くなっているが、それ以外の区間では40%程度で同じ割合である。

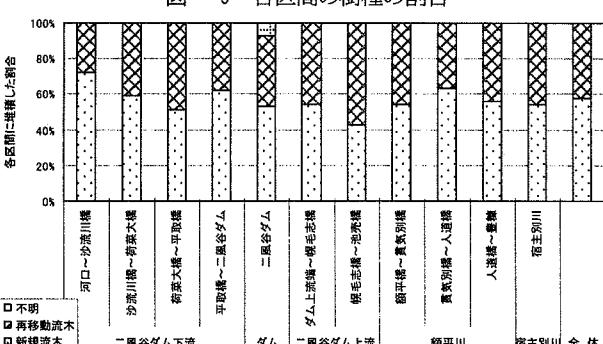
図-10 各区間での流木化の時期

流木化の時期の割合を示したのが図-10である。この図から今回の洪水で新たに流木化した割合は、ほとんどの区間で50~60%となっているが、河口付近ではその割合が70%程度と上昇しており、これも高水敷から流出した河畔林の影響を表している。再移動流木の割合は、幌毛志橋~池壳橋間を除きどの区間も40%程度である。幌毛志橋~池壳橋間で再移動流木の割合が約60%と高い理由は、現地の地形の状況も他の区間と変わらず不明である。

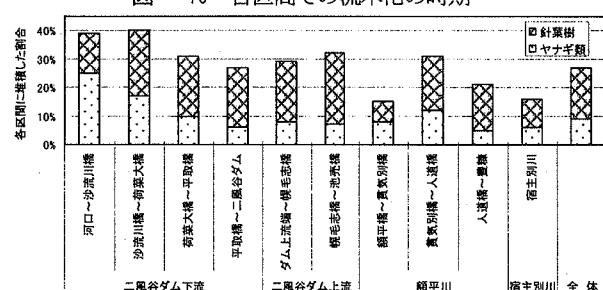
図-11 各区間でのヤナギ類と針葉樹の割合

全堆積材積量約8,600m³に対しヤギ類は材積約760m³, 鈎葉樹は材積約1,550m³を占めていた。それを各区間に占める割合で見たのが図-11である。

ヤギ類の堆積割合は、図-9の河畔性樹種の堆積状況とほぼ同じ傾向を示しており、河口付近での割合は25%と高くなっている。これも高水敷から河畔林が流出した影響を表している。針葉樹は河口付近でその占める割合がヤギ類より少なくなっているが、その他の区間ではヤギ類の割合と等しいか倍近くになっており、山地域から樹木が流出していることを表している。

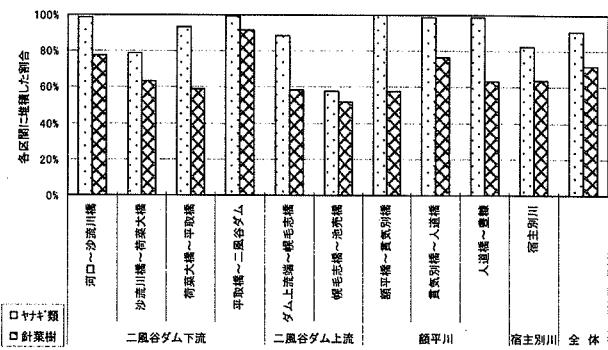
図-12 ヤナギ類と針葉樹の新規流木の割合

流木化の時期で新規流木のみの(残りの割合は全て再移動流木)各区間での割合を示したのが図-12である。この図からヤギ類, 針葉樹とも新規流木の割合が高いことが分かる。しかし, 下流になるに従い新規流木の割合が高くなる, あるいは特定の区間で新規流木の割合が高いといった特定の傾向は見られない。ただし, 幌毛志橋～池壳橋の区間でヤギ類, 針葉樹ともに新規流木の割合が60%程度と他の区間に比べ低い値となっている。

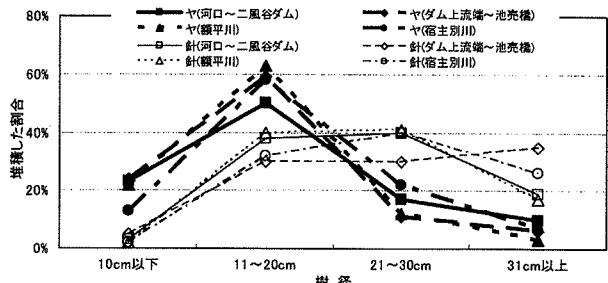
図-13 ヤナギ類と針葉樹の樹径の割合

平川と宿主別川はそれぞれ1区間として計4区間としている。また、樹径区分は10cm単位で4区分とし、この4区分の割合を合計すると100%となる。図中で、10cm以下の区分があるのは、調査対象とした流木の長さ1.8mで末口10cmの材積は0.014m³となり、これ以上の材積の流木、例えば径が5cmで長さが4mのものは調査対象としたため、樹径が10cm以下の流木も含まれているためである。この図から、ヤナギ類は10cm以下のものが20%程度、11~20cmのものは50%程度を占めているが、樹径が大きくなるとその割合は低下している。このことは樹径が細いものが多いことを表している。一方針葉樹では、10cm以下のものを除き他の3区分の割合は20~40%となっている。人工林がまとまって堆積していれば、特定の大きさの割合が特出すると考えられるが、針葉樹の樹径の割合の傾向は、樹径の小さいものから大きいものまでほぼ均一に堆積していたことを示しており、天然林が多く堆積していたものと推定される。なお、ヤナギ類、針葉樹とも区間の違いによる大きな差異は見られない。

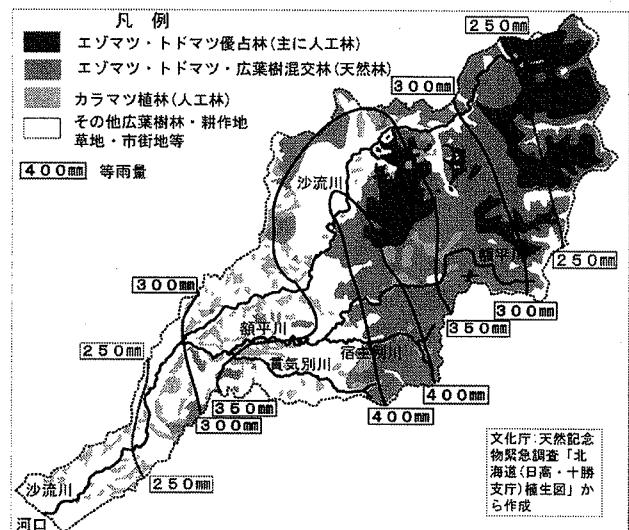
図-14 沙流川流域の植生と雨量の関係

図-14に北海道(日高・十勝支庁)植生図⁸⁾から作成した沙流川流域の植生図に、今回の総雨量の等雨量線¹⁾を重ねた図を示す。この図から、沙流川流域での総雨量300mm以上の地域は、沙流川の中流域から上流域と額平川の全域にかけて分布しており、降雨の多かった地域に、エゾマツ・トドマツの天然林や人工林が広く分布していることが分かる。一方、エゾマツ・トドマツの北海道地方での一般的な樹齢は、エゾマツが樹径約10cmで40年、30cmで90~95年、トドマツが樹径10~30cmで20~60年と言われている⁹⁾。この樹径と樹齢の関係や図-13の樹径の割合から、流木として堆積していた針葉樹の樹齢は数十年と推定される。

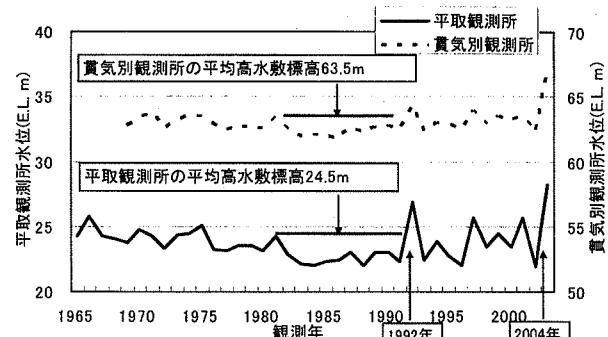
図-15 平取及び貫気別観測所の最高水位経年変化図

今回の洪水に匹敵する洪水としては、上述した12年前に発生した1992年洪水があり、流木が海域まで大量に流出している³⁾。これらの洪水位の状況を見たものが図-15である。この図には、沙流川の河口から15.6kmに位置する平取観測所と沙流川との合流点から5.6kmに位置する額平川の貫気別観測所(図-1参照)の観測開始から2004年までの年最高水位の経年変化とそれぞれの観測所地点での平均的な高水敷の高さも合わせて示してある。

図に示されるとおり、高水敷高を上回る洪水としては、両観測所とも5~6回あるが、今回の洪水位が既往第一位であり、1992年の洪水位がこれに続く水位となっている。
