利根川下流部における六大深掘れ原因と 低水路改修の評価

CAUSE OF THE SIX SCOURING PORTIONS AND EVALUATION OF
CORRECTING THE MAIN CHANNEL IN THE LOWER TONE RIVER

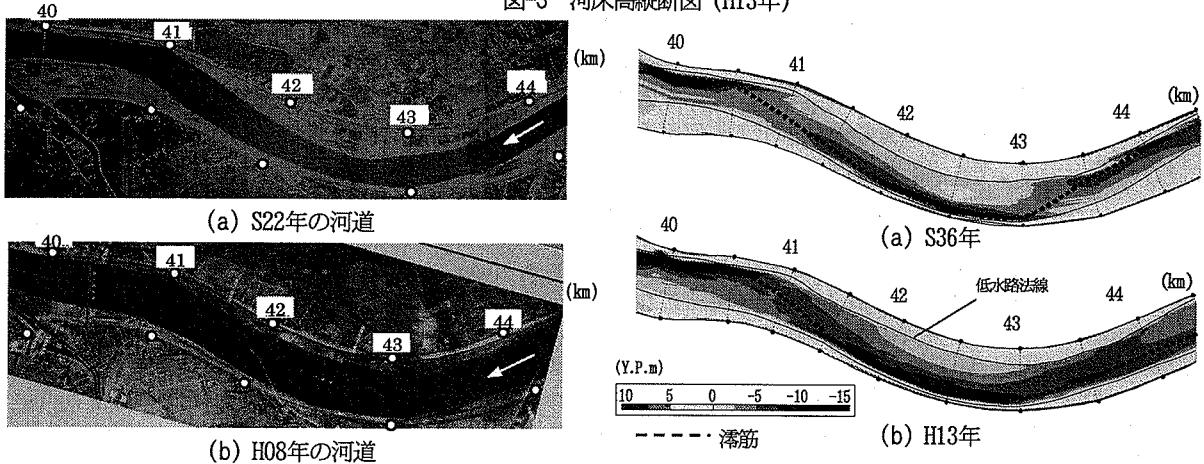
写真-1 佐原付近の河道の変遷

写真-1(b)は現在の佐原付近の河道平面形である。40.0km～42.0km区間における低水路線形の曲がりは小さく、図-10(c)に示す40.5kmの低水路右岸際にみられる大きな深掘れの原因是、平面形からでは明らかでない。写真-1(a)は昭和22年の河道の状況であるが、低水路は41.0km付近において屈曲した線形であり、河岸際への流れの集中と、主流線(濁筋)の曲がりのために遠心力に

起因する二次流が生じ、大きな深掘れとなったと考えられる。

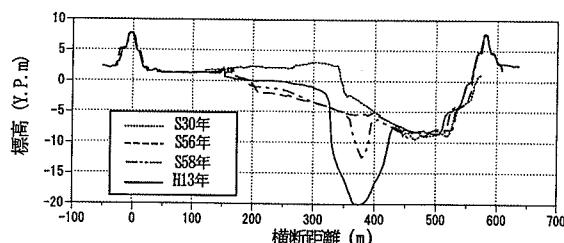
図-5 横断河床形状の経年変化（津宮36.3km）

図-5は津宮の深掘れが存在する36.3kmの横断河床形状の経年変化を示している。当該箇所は湾曲部外岸側に位置するにもかかわらず、低水路中央付近に異常な深掘れが生じ、最深河床高はY.P.-20mにも達している。このような深掘れは36.7km, 36.8kmにおいてもみられる。

洗掘作用により、低水路中央付近の侵食されにくい層が洗掘され、S58年には耐侵食性の低い砂質土層に達し、その後、洪水の度に洗掘が進行し、大規模な局所洗掘になったものと考えられる。江戸川16.5kmにおいて同様のメカニズムによって局所洗掘が生じていることが山本⁴⁾によって指摘されている。以上のことから、津宮の深掘れ原因は、河道改修により露出した砂質土層が原因と考えられる。

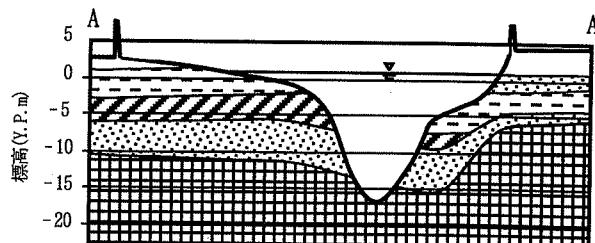
図-6 津宮付近の地質の横断分布（37km付近）

図-6は36.7km付近断面における地質分布を示しており、侵食されにくいと考えられる地質Asc及びAcの下に耐侵食性の低い地質Asが存在する。図-5より、S56年までは局所的な洗掘が見られないことから、河床は侵食されにくい層であったと推測されるが、河床掘削と洪水による

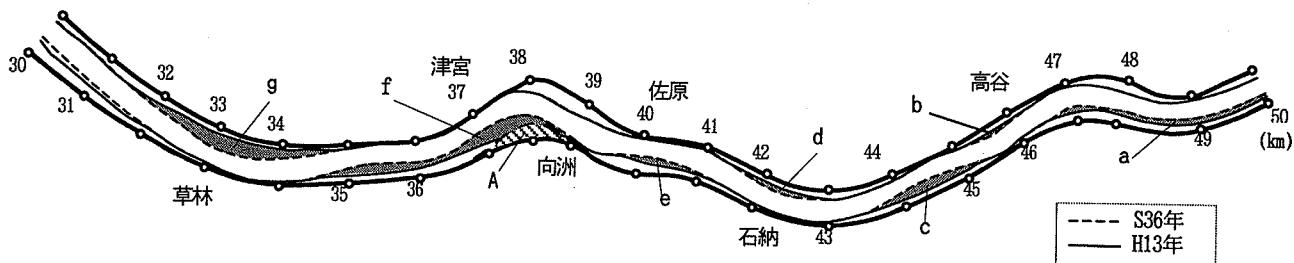
図-7 S36年とH13年の低水路法線

図-7は、S36年とH13年の河道法線形を示している。図中の灰色あるいは斜線で示された箇所で改修が実施された。その内容、時期は表-1に示されている。S36年からH13年にかけて、全般的に深掘れが解消している。図-8は、河床が平坦化した箇所や濾筋位置が変化した箇所を除き、計画高水位以下の断面積で表した河積が、河道改

石納では、H01年～H07年に低水路拡幅が実施されている。高谷と同様に、42.5kmでは、H07年からH14年にかけて、低水路左岸際では洗掘が進行し、低水路内右岸側において掘削部分の埋め戻しが生じている。H14年の深掘れ形状は改修前のH03年よりも横断方向に大きくなっている。これは図-7に示すS36年とH13年の低水路線形の違いによるものと考えられる。S36年には43.5km～46.0kmの低水路は緩やかに蛇行していたが、河道改修(表-1 b,c)により直線化された。このことにより、石納の湾曲部深掘れ箇所を流下する洪水流の直進と集中度が増大したためである。

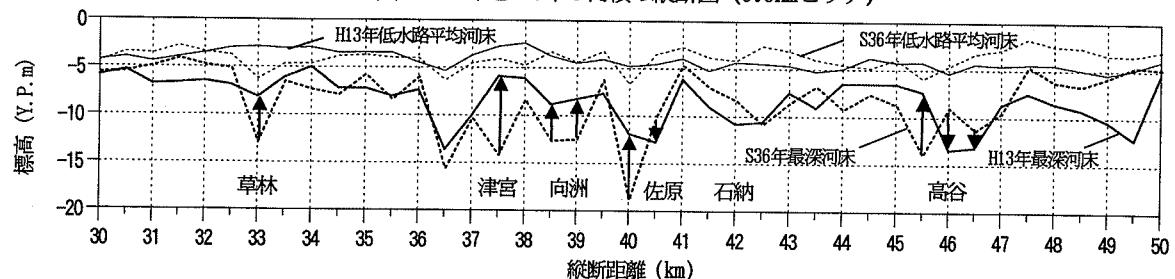
図-9 S36年とH13年の河床高縦断図（0.5kmピッチ）

佐原では、流下能力を増強するため、低水路拡幅が行われてきた結果、S36年からH13年にかけて、当該箇所では低水路線形が直線状に正され、40km～42kmの低水路平均河床勾配は小さくなっている(図-9)。しかし、図-4(a),(b)より主流線はほとんど変化していない。そのため、現況河道の洪水流況は、局所洗掘を引き起こしていたS36年当時のものと大差がない。これが現在もなお同一箇所に大きな深掘れが存続している理由である。

修により増大していることを示す。図-9に示す最深河床高より、六大深掘れ箇所は全体として埋め戻されている

が、佐原、石納、高谷の一部において洗掘が大きくなっている。

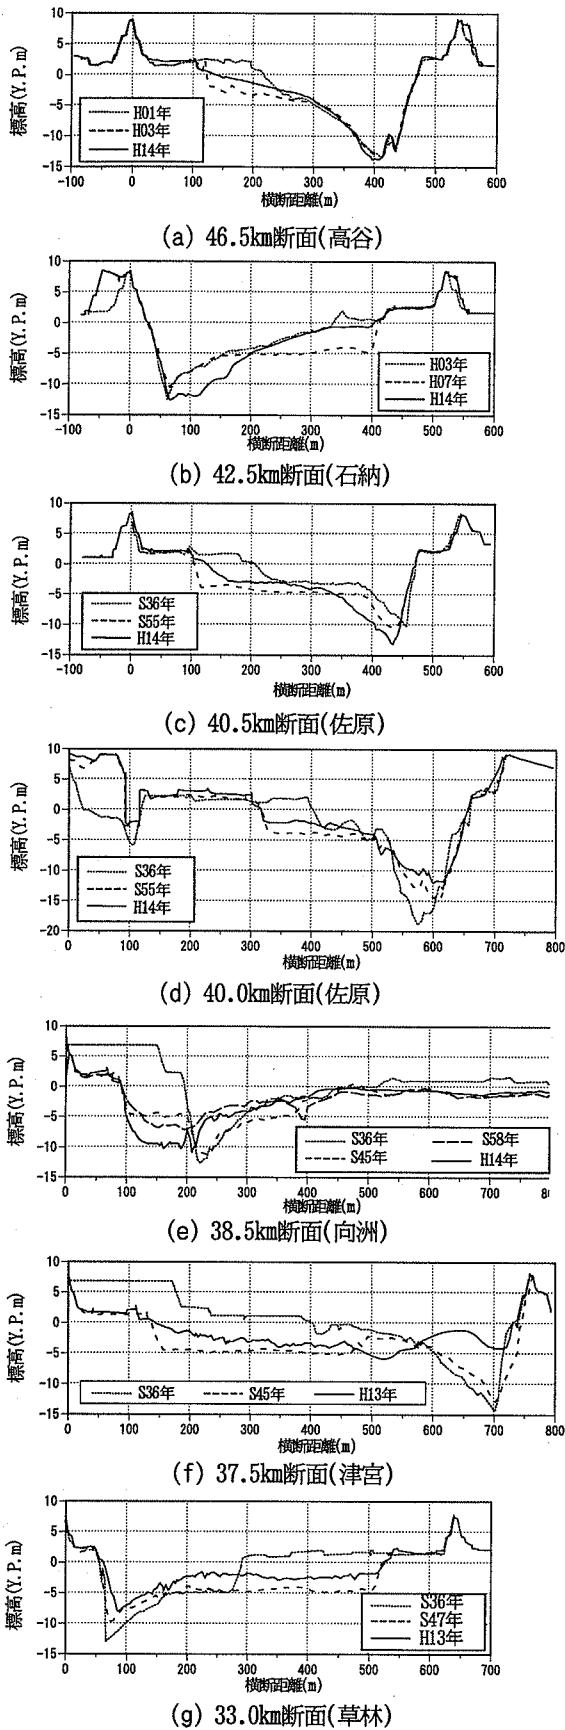
図-10 横断河床形状の経年変化

高谷(46.5km)では、H01年～H03年に低水路拡幅が実施されている。図-10(a)より、H03年からH14年にかけて、低水路右岸際において洗掘が進行し、低水路内左岸側で掘削箇所の埋め戻しが生じている。

津宮では、S35年～S37年に引堤(A)が実施され、その後、低水路拡幅(f)が実施された。図-10(f)に示す37.5kmでは、S36年に右岸際に存在していた深掘れがこれらの改修後に解消され、河床は横断方向に平坦化されている。

図-10(g)に示す草林(33.0km)では、S36年に存在した左岸際の深掘れは、低水路拡幅後のS47年には埋まり、その後、H13年まで解消されてきている。

図-10(c)に示す佐原(40.5km)では、低水路左岸側拡幅後、S55年～H14年にかけて右岸側の深掘れが進行し、拡幅された低水路の左岸寄り部分に堆積が生じている。一方、図-10(d)に示す40.0kmでは、S36年にY.P.-20mm程度に達していた深掘れが、河道改修の後、H14年にはY.P.-12mm程度まで洗掘が軽減されている。

向洲では、左岸引堤(A)、その後、低水路の拡幅(f)が実施された。図-10(e)に示すように、S36年に存在していた深掘れは、S58年には解消されているが、拡幅後の新たな低水路左岸は水衝部となり、近年、河岸から横断方向に約100mmにわたり、河床が低下している。

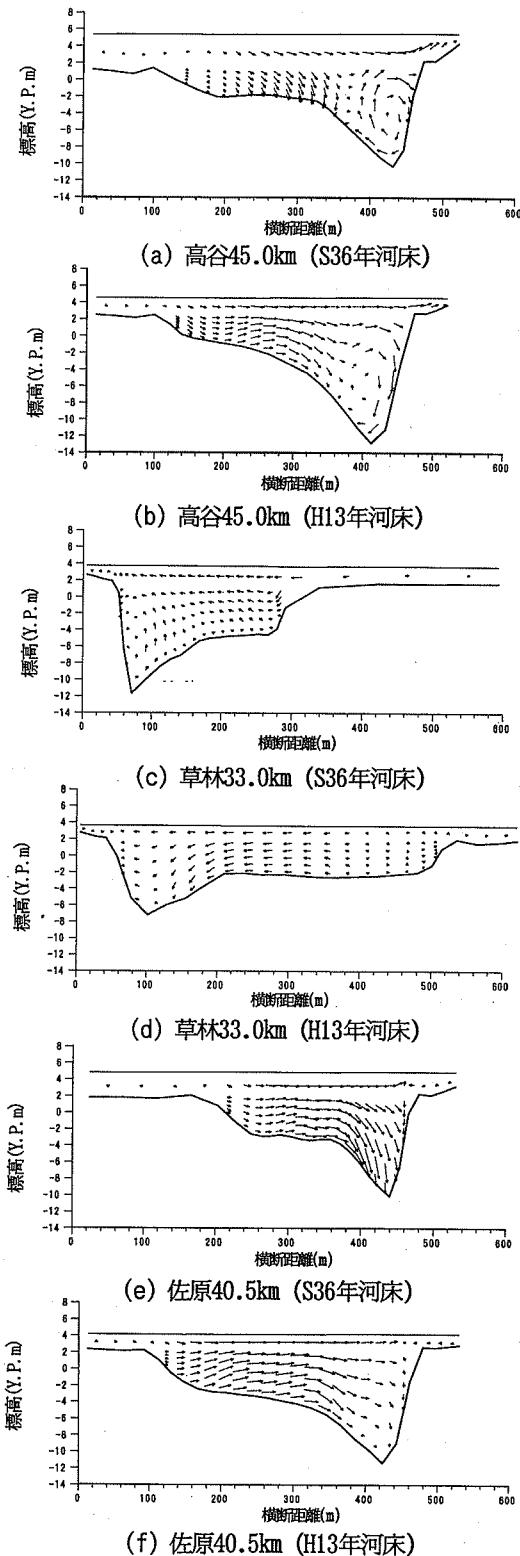
図-11 横断面内流速ベクトル(解析結果)

図-11,12に示すS36年河道とH13年河道における洪水流況の数値解析結果より、高谷、石納においてはS36年、H13年のいずれも外岸側の水位が高くなっている、横断面内流速ベクトルから遠心力に起因する二次流が認められ、湾曲部の洗掘原因が改善されていないことが分かる。

図-11(c)より、草林(33.0km)において湾曲部の洗掘原因である遠心力に起因する二次流が確認される。一方、H13年河道の場合には、津宮、草林の横断方向の水位差がS36年河道の場合に比べて小さくなっている。図-11(d)より、H13年河道では二次流は認められず、河道改

修により洗掘原因が改善されていることがわかる。

図-11(e),(f)に示す40.5kmの洪水流況から、S36年河床の場合、H13年河床の場合ともに右岸に向かい、潜り込む流れがみられる。図-12に示す佐原(40.0km)の表面流速は、S36年河道では右岸際に大きい流速が見られるが、H13年河道では横断方向に一様化されている。

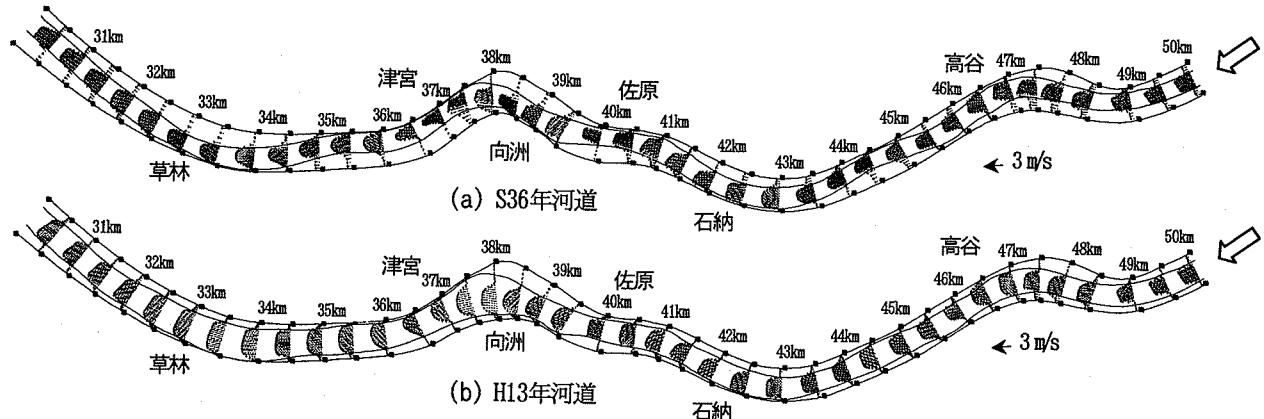
図-12 表面流速ベクトル（解析結果）

向洲においては、S36年河道の場合に39.5kmに生じる低水路左岸に向かう流れは、H13年河道では解消され、左岸際の流速が小さくなっている。しかし、H13年河道では39.0km付近における表面流速は低水路左岸際で大きく、水衝部となっている。
